# Asbestinventarisatetest

Oude Jetseweg 15, 1731 Asse

Attestnummer : 20260619-000483.000

Uitgegeven op : 19.06.2026

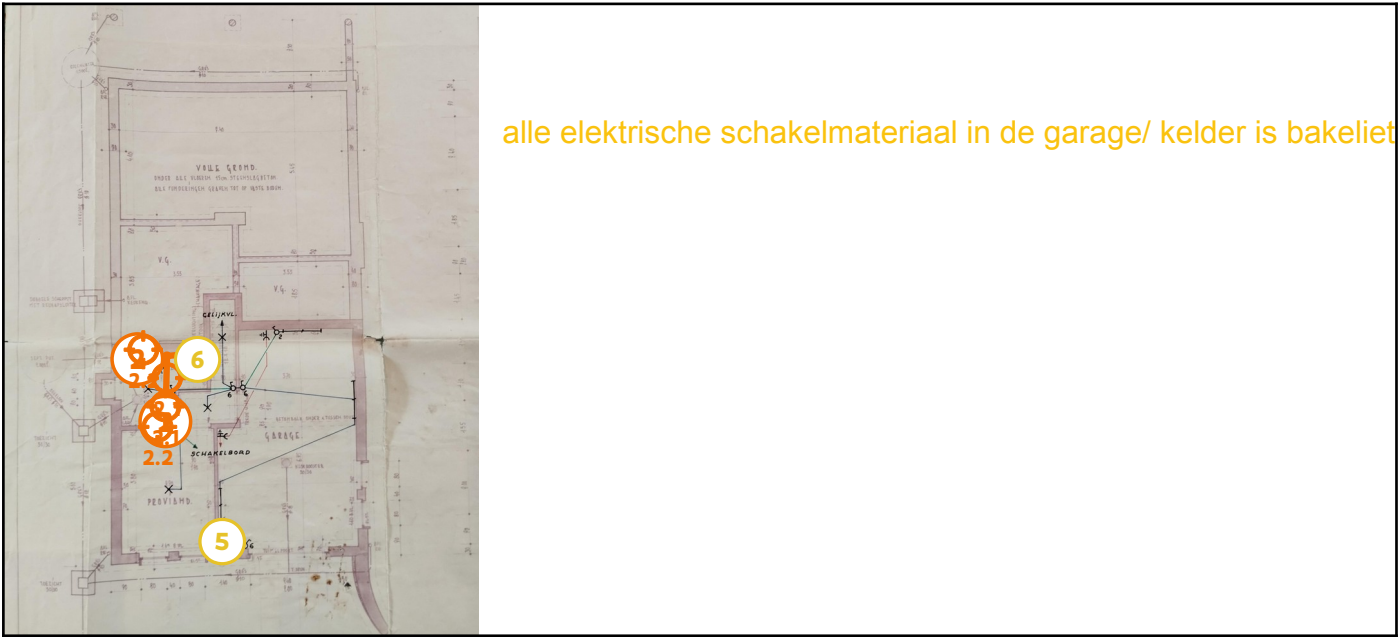
# Plan 1.1: kelder/ garage

| Beschrijving | Type | Actie |
|---|---|---|
| 6. Roetluik met houder (visueel) | Asbestmateriaal | Zorgvuldig beheren |

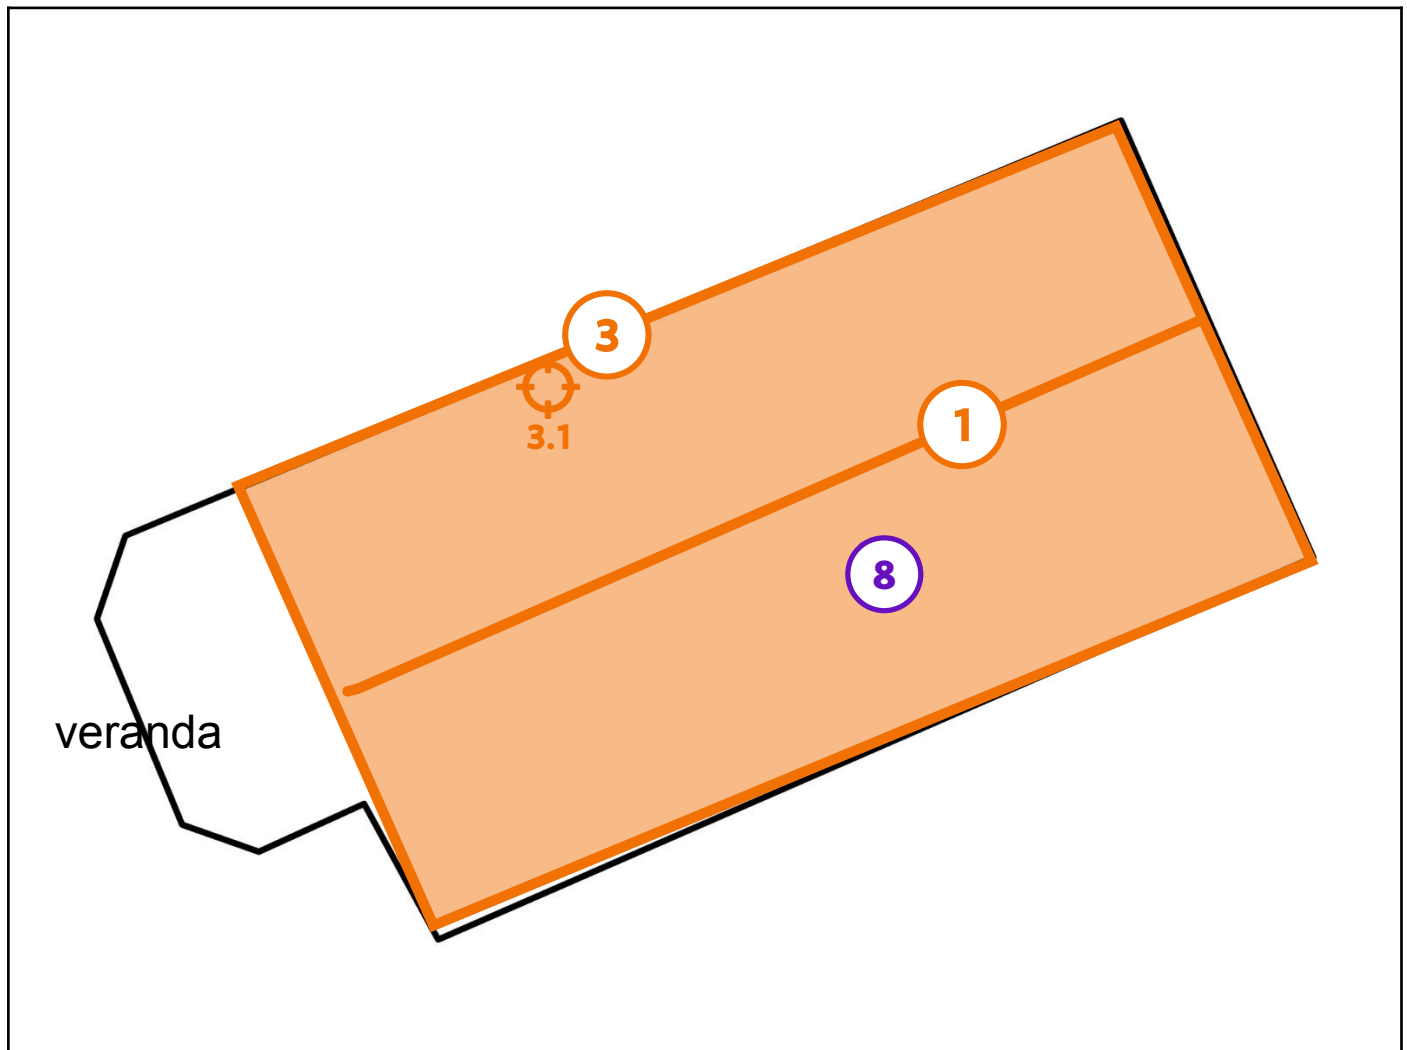
## Plan 1.5: Hoofdgebouw plan dak

| Beschrijving | Type | Actie |
|---|---|---|
| 8. Schouw op het dak (beperking) | Beperking | - |

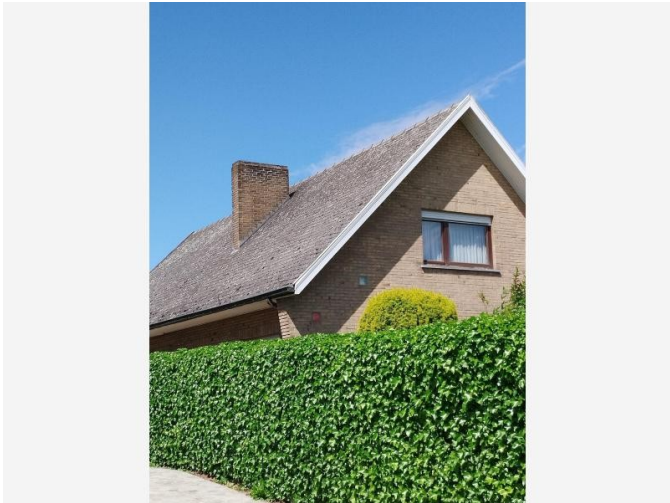
*Situeringsfoto*

### Conclusie
