# Asbestinventarisatetest

Bremt 4, 1730 Asse

Attestnummer : 20260626-000115.000

**Niet-asbestveilig**

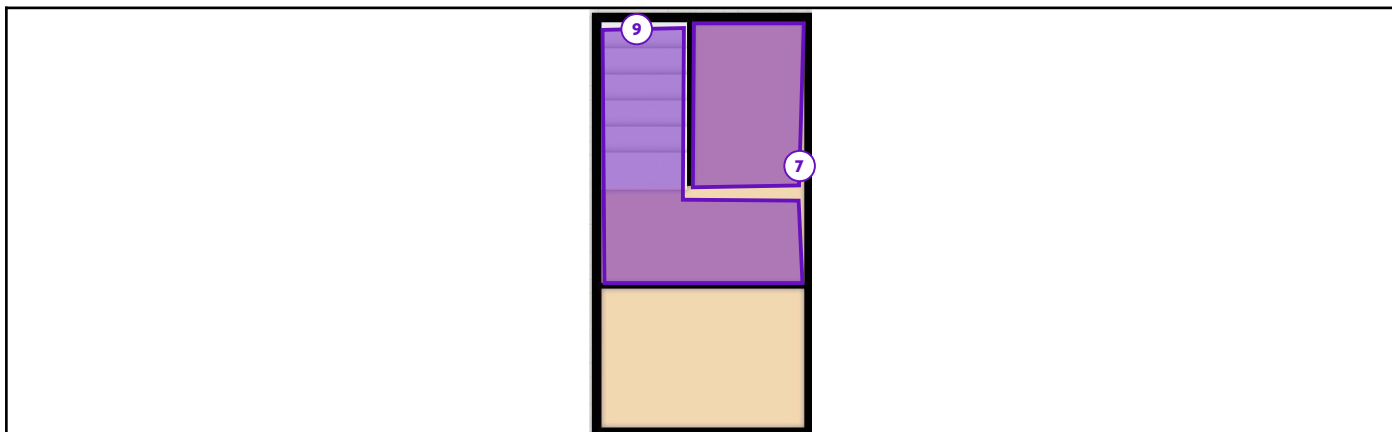
## Plan 1.1: Plan kelder

Beschrijving	Type	Actie
7. Stookketel / Brander	Advies	-
9. Vloerzeil (niet asbestverdacht)	Advies	-

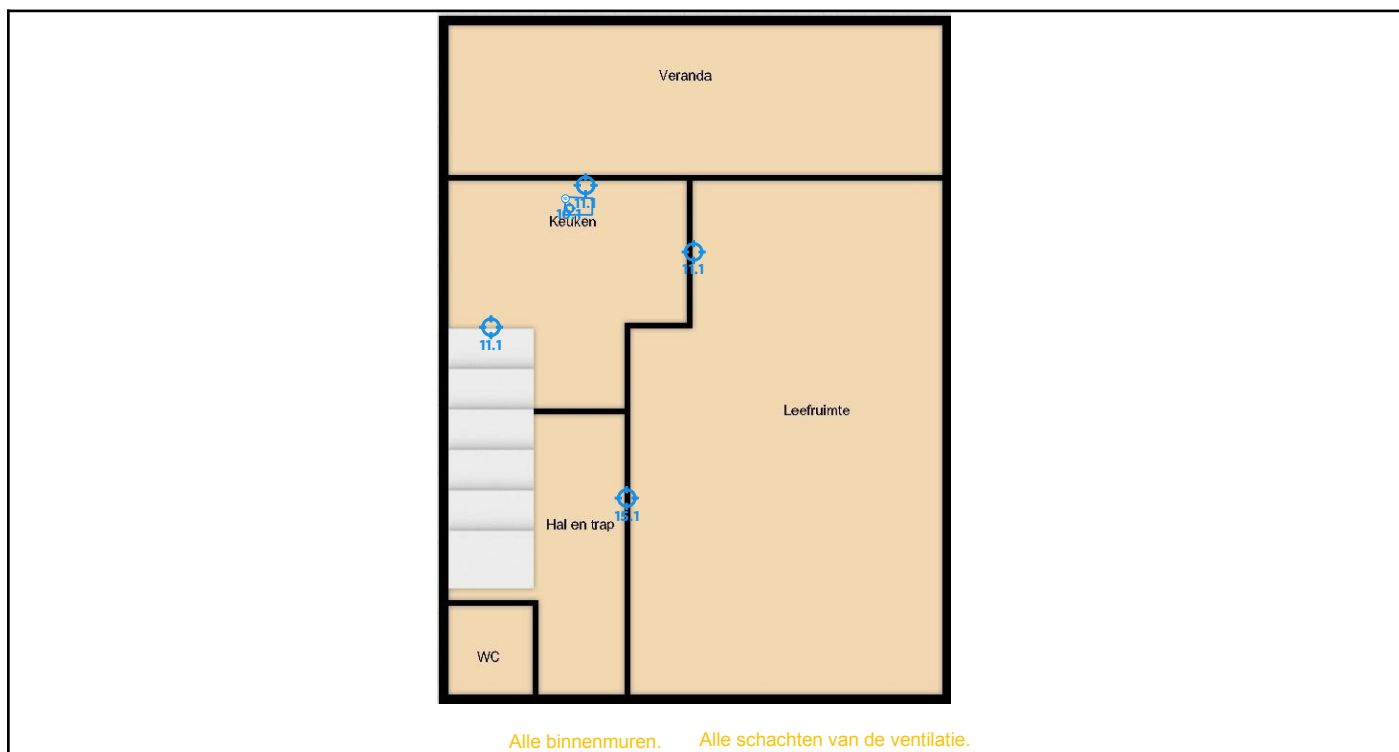
## Plan 1.3: Plan Glvl

Beschrijving	Type	Actie
10. Dreunplaat spoelbak	Geen asbest	-
10.1 Code: Dreunplaat	Puntmonster	-
11. Bepoistering op de muren	Geen asbest	-
11.1 Code: ST 1	Mengmonster	-
15. Binnenzijde ventilatieschacht	Geen asbest	-
15.1 Code: Binnenzijde ventilatie	Puntmonster	-

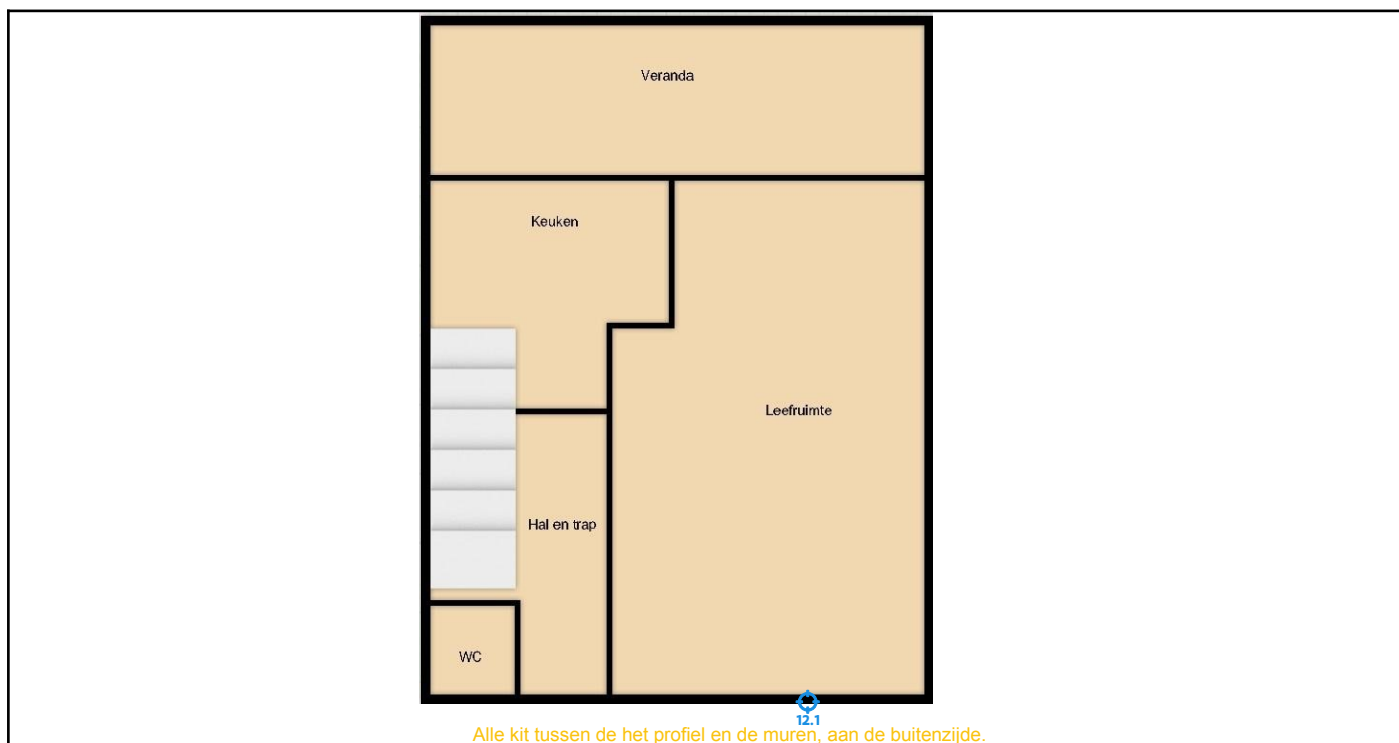
## Plan 1.4: Plan Glvl

Beschrijving	Type	Actie
12. Kit aan de ramen.	Geen asbest	-
12.1 Code: Kit muur profiel	Puntmonster	-

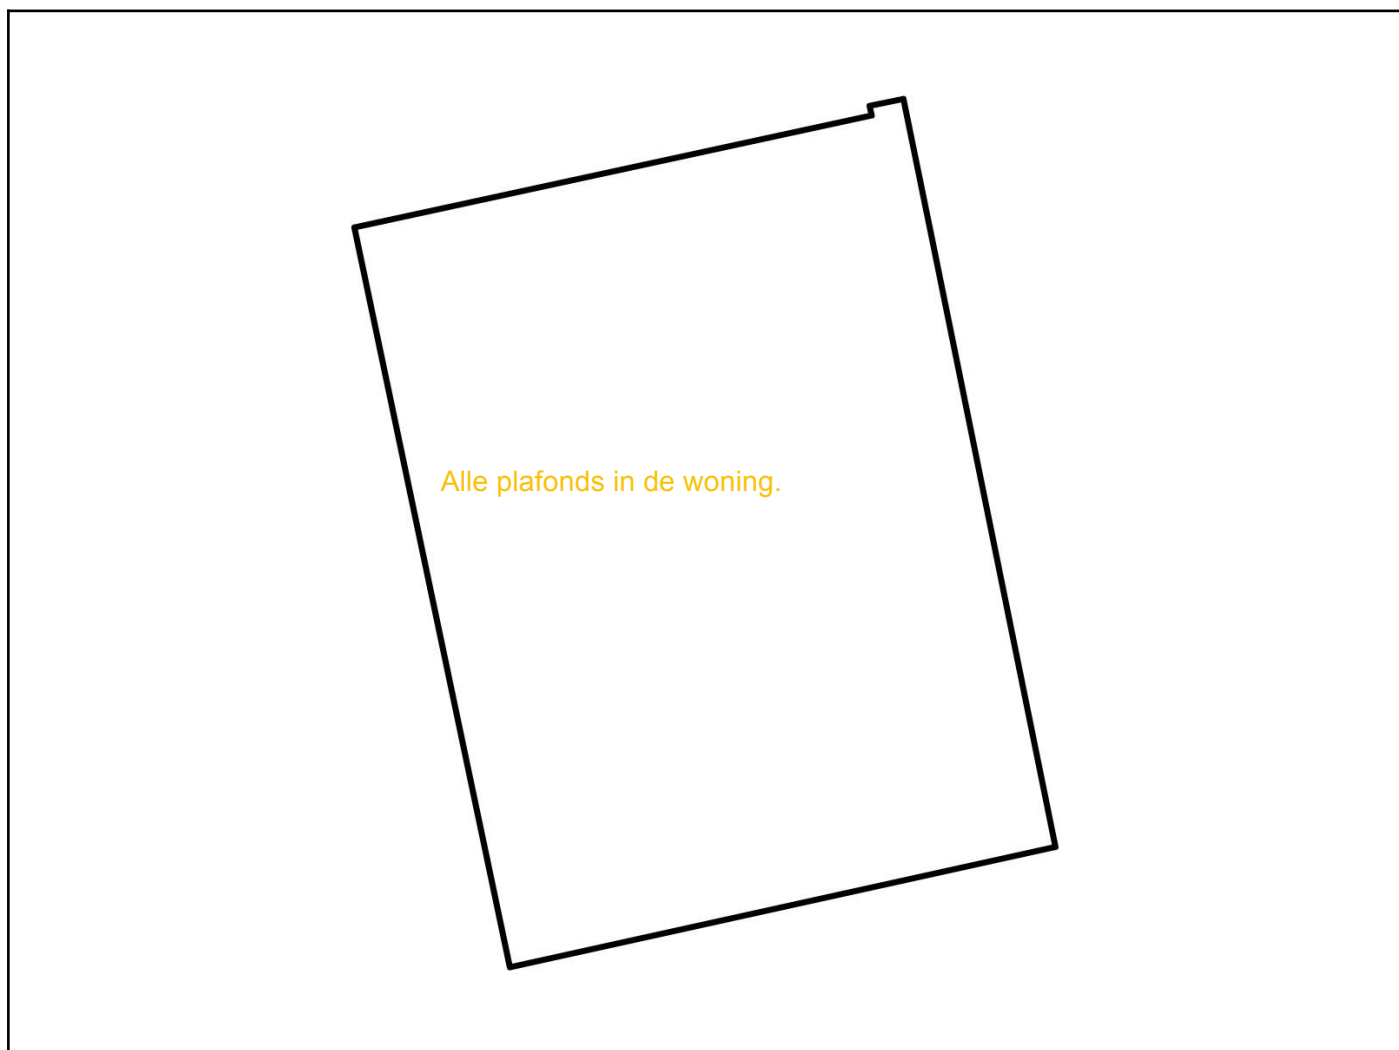
## Plan 1.8: Hoofdgebouw plan

Beschrijving	Type	Actie
6. Plafonds uit niet asbestverdacht materiaal	Advies	-

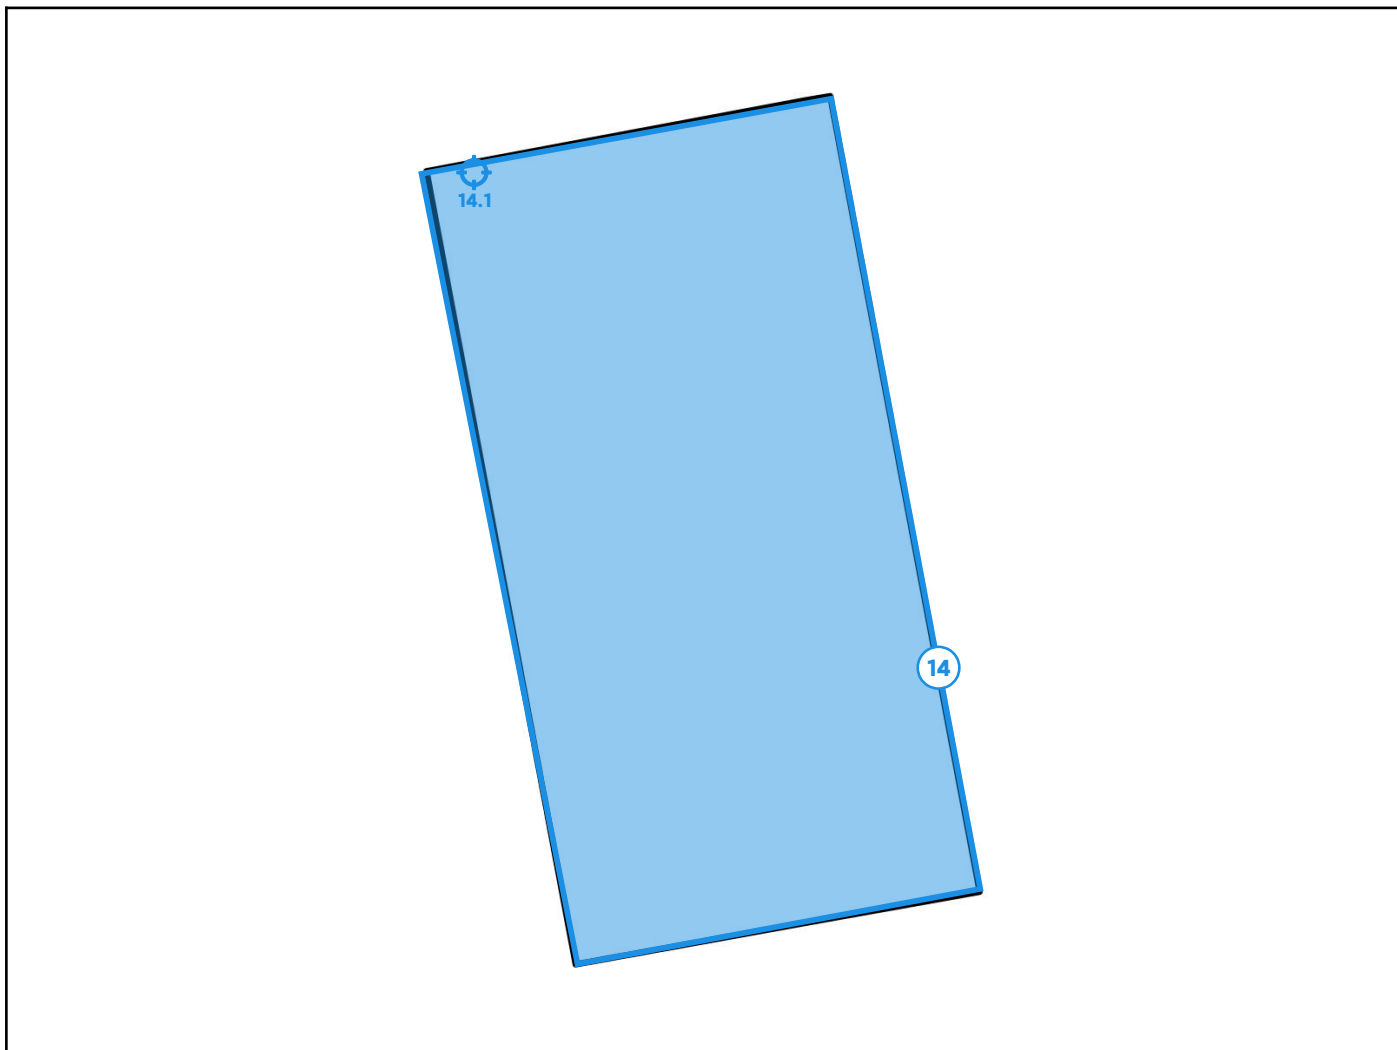
## Plan 2.2: Bijgebouw plan van het dak

Beschrijving	Type	Actie
14. Roofing plat dak	Geen asbest	-
14.1 Code: Roofing	Puntmonster	-

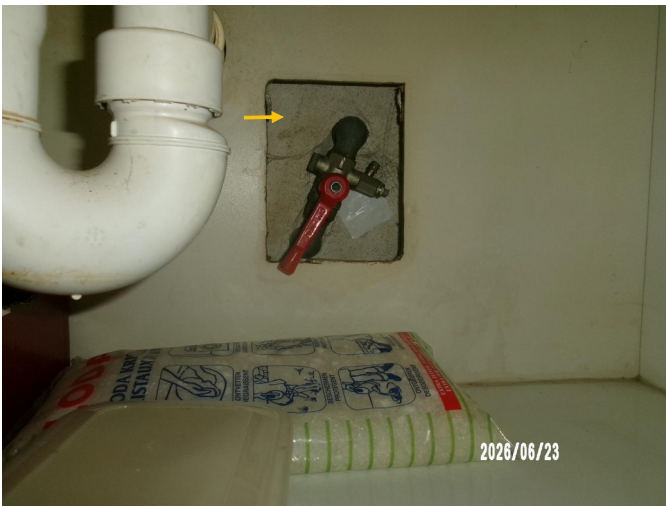
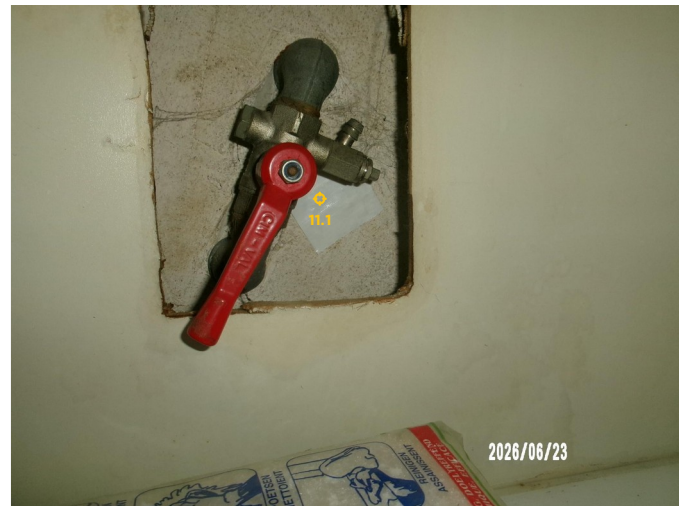
## Fiche 11: Beploistering op de muren

Geen asbest

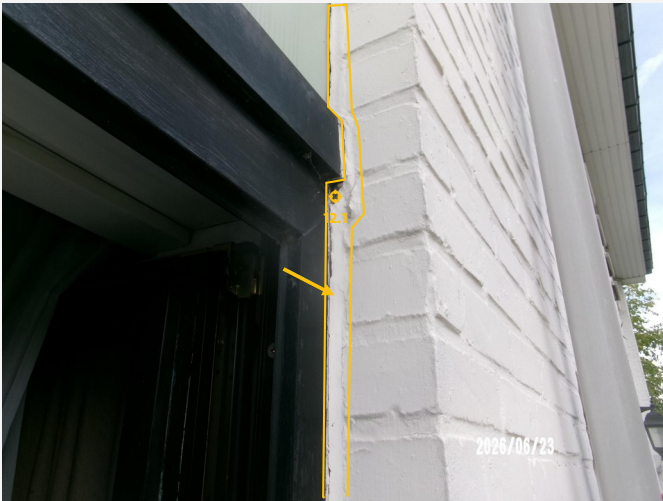
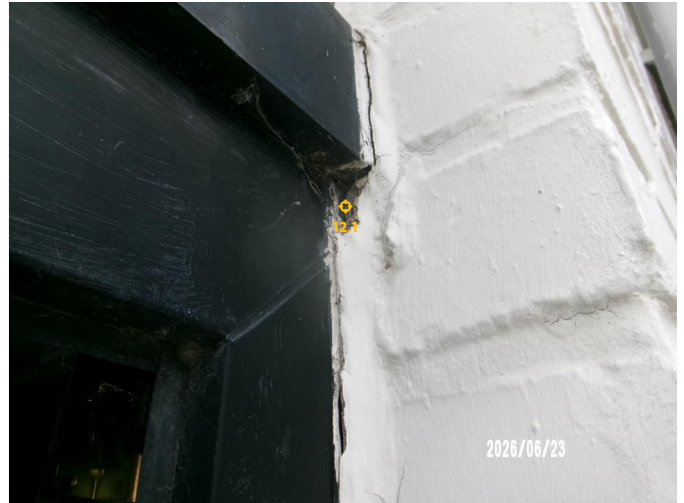
## Fiche 12: Kit aan de ramen.

Geen asbest

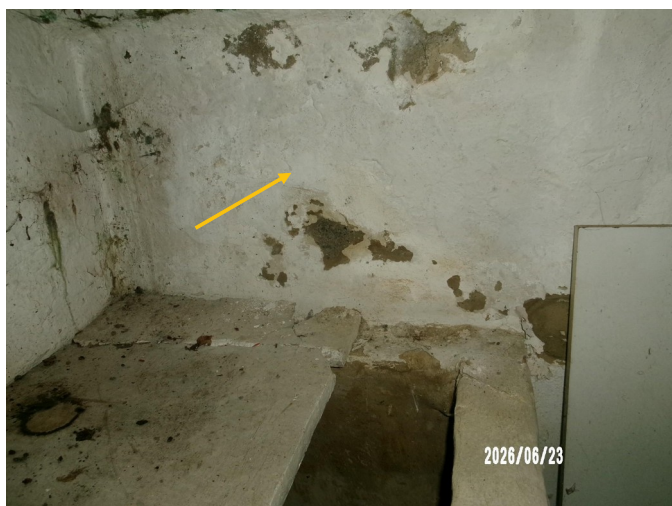
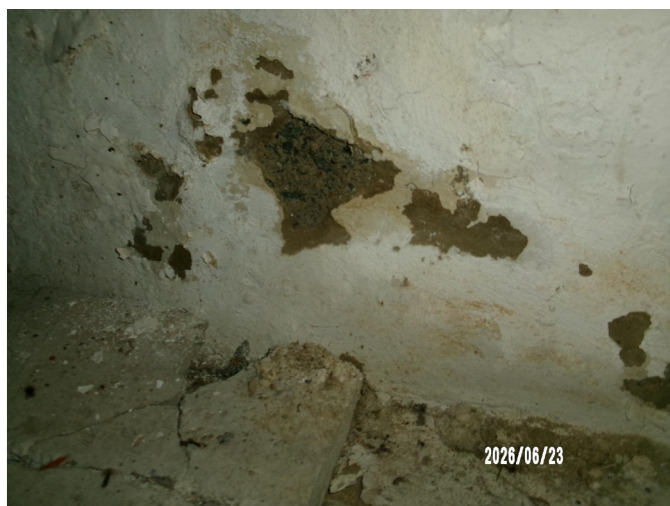
## Fiche 13: Smeerlaag

Geen asbest

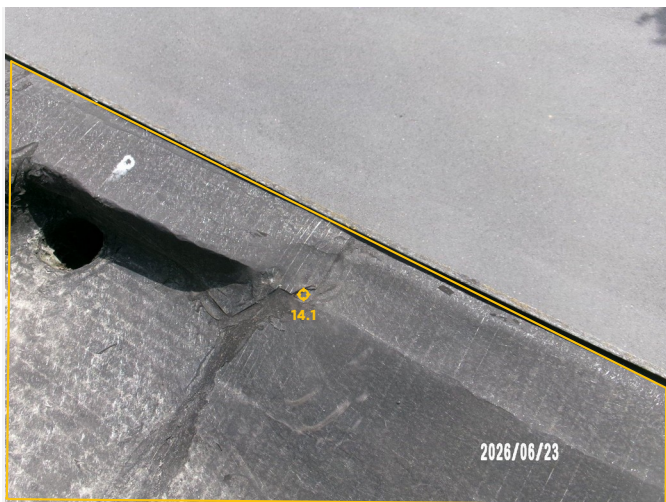
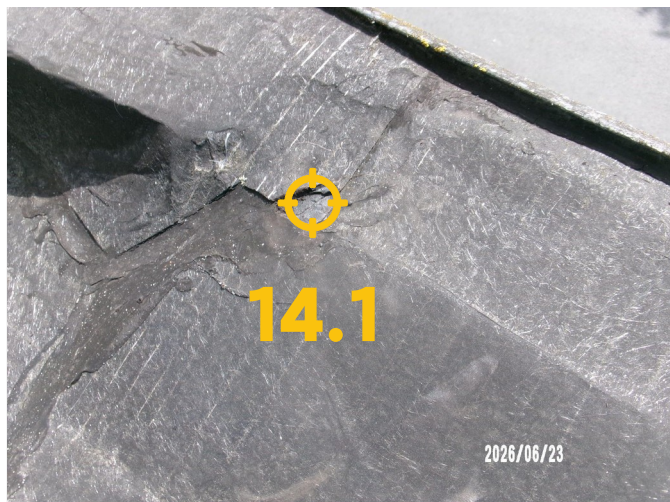
## Fiche 14: Roofing plat dak

Geen asbest

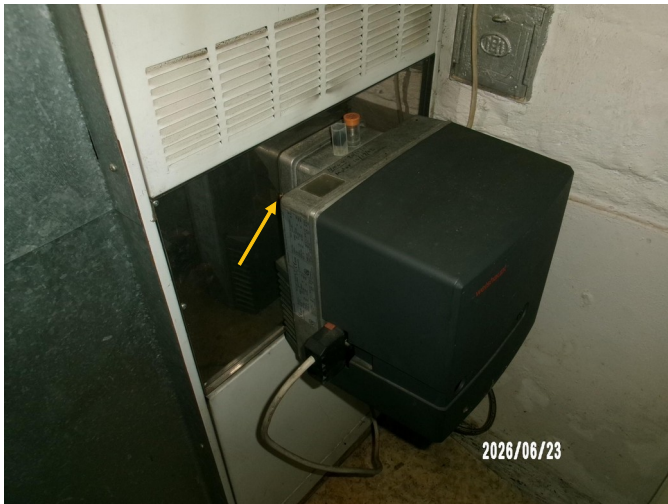
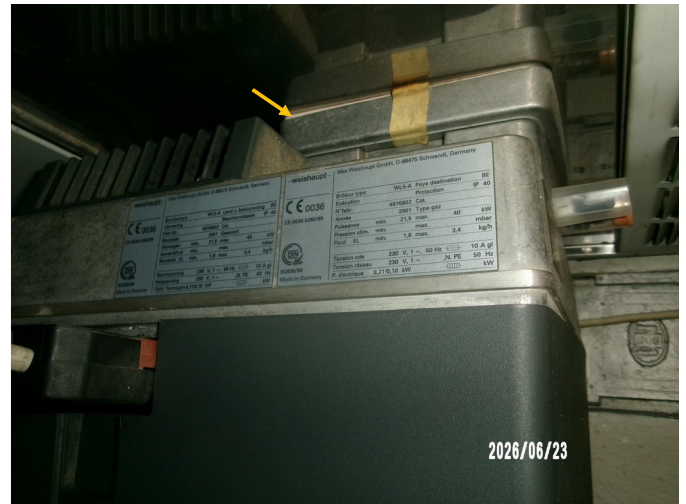
## Fiche 18: Dichtingen stookketel

Beschrijving	Notitie	Terug te vinden op plannen
Fiche 17: Dakpannen	-	-
Fiche 18: Dichtingen stookketel	Het verwarmingstoestel is gefabriceerd in 2001, na de verdachte periode. Deze periode eindigde in 1995.	-
Fiche 19: Onderdak van de woning	Het onderdak bestaat uit een witte dubbelwandige plastic onderlaag.	-
Fiche 20: Kit aan de ramen is soepel	De afdichting aan de binnenzijde van de ramen en tussen het raam en het profiel is niet asbestverdacht.	-
