Asbestinventarisatetest

Miskom-Dorp 34, 3472 Kortenaken

Attestnummer : 20251222-000365.000

Uitgegeven op : 22.12.2025

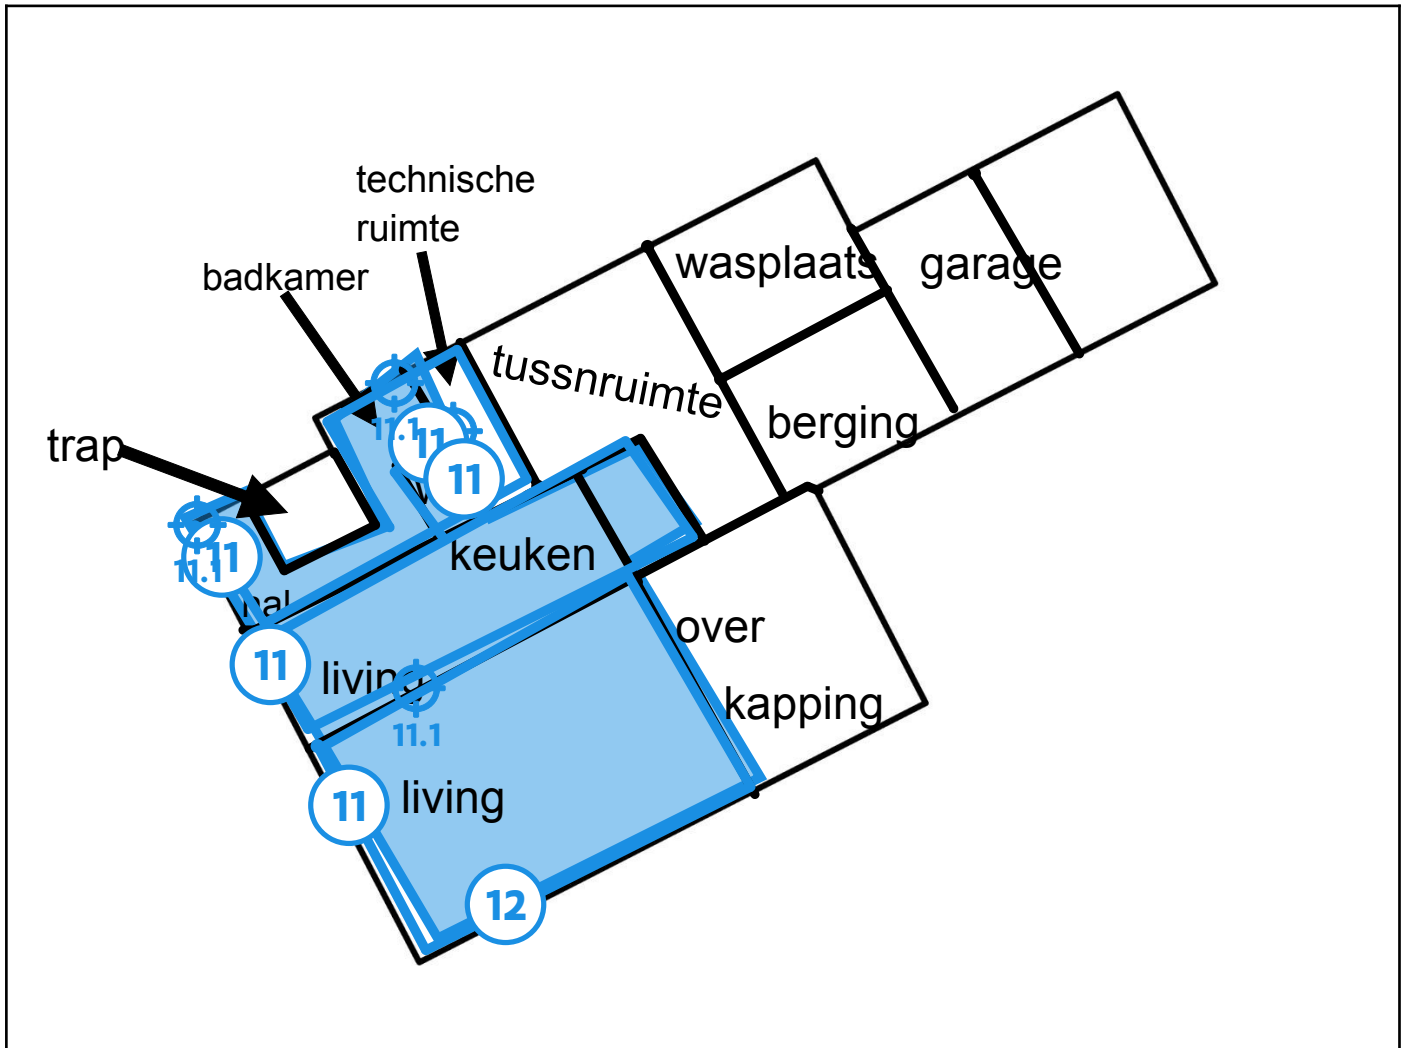
Plan 1.2: Gelijkvloers

Beschrijving	Type	Actie
11. Pleisterwerk gips	Geen asbest	-
11.1 Code: 4.48644	Mengmonster	-
12. Pleisterwerk plafond	Geen asbest	-
12.1 Code: 4.48645	Mengmonster	-

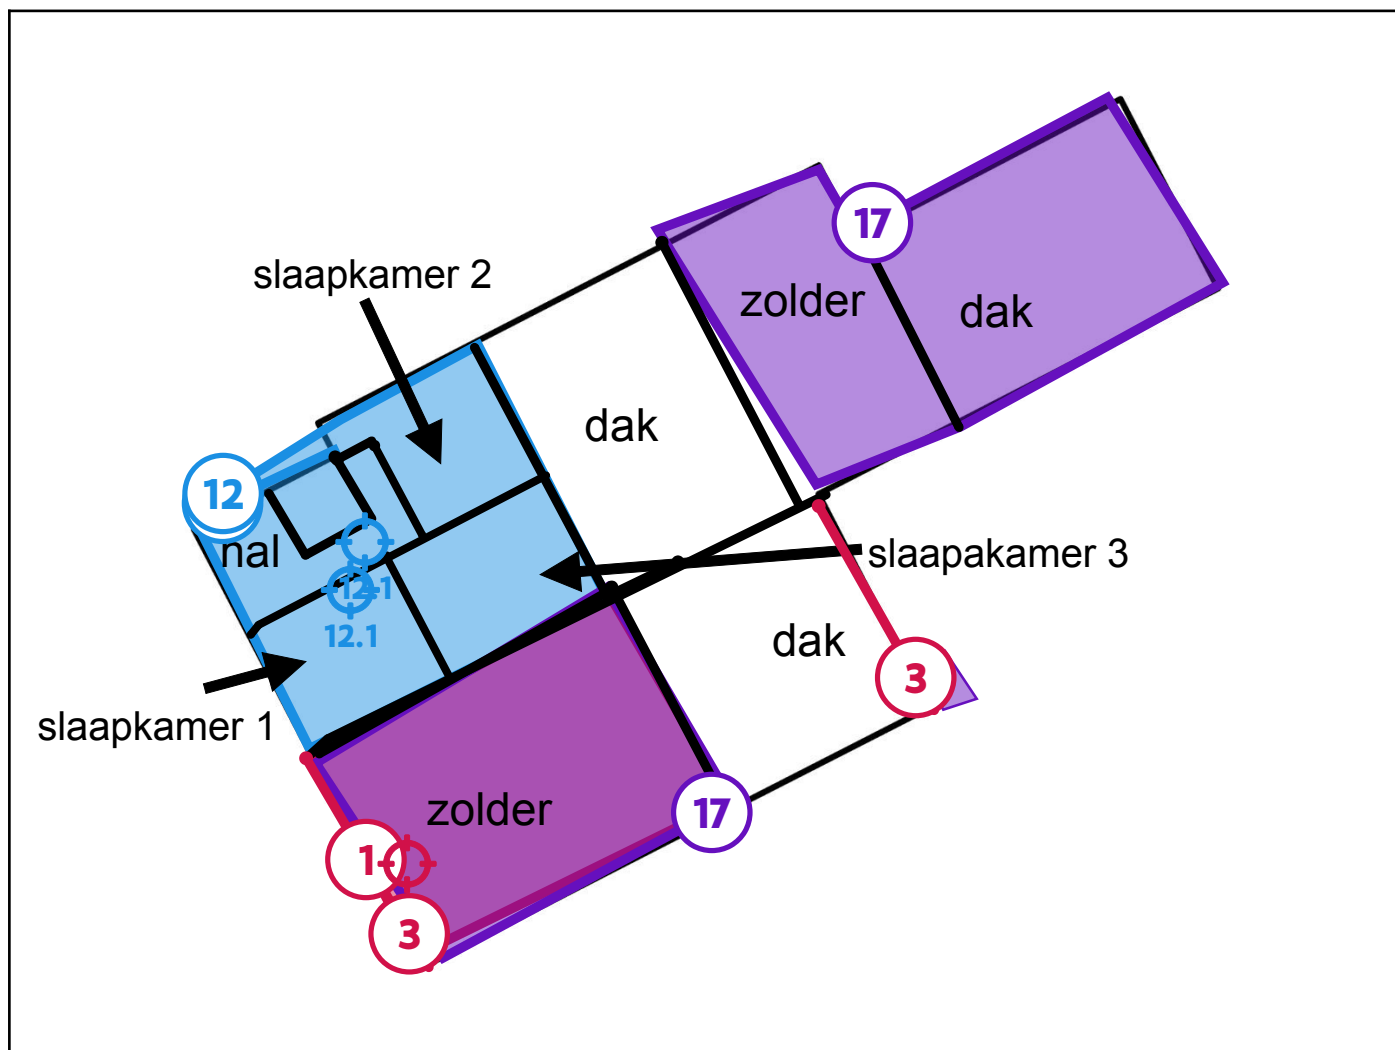
Plan 1.3: Verdieping 2

Beschrijving	Type	Actie
1. Golfplaten	Asbestmateriaal	Dringend verwijderen
1.1 Code: 4.48641	Puntmonster	-
3. Slib	Asbestmateriaal	Dringend verwijderen
9. AdviesFiche Afdruiptzone	Advies	-
12. Pleisterwerk plafond	Geen asbest	-
12.1 Code: 4.48645	Mengmonster	-
17. Onderdak	Overige ruimte of materiaal	-

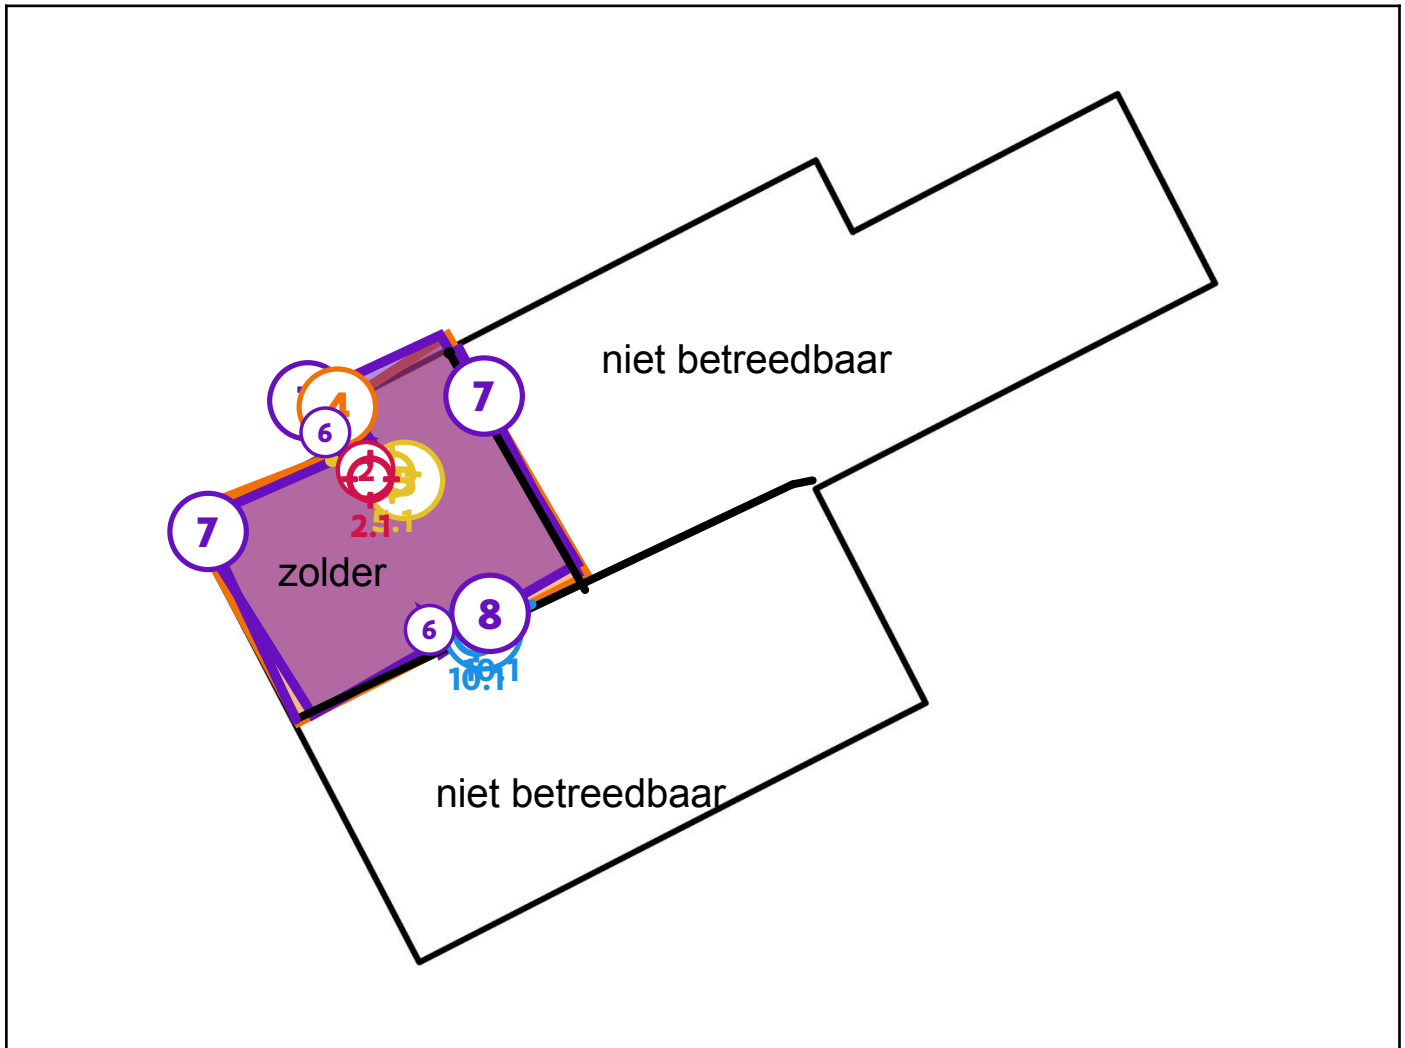
Plan 1.4: Zolder

Beschrijving	Type	Actie
2. Leien	Asbestmateriaal	Dringend verwijderen
2.1 Code: 4.48642	Puntmonster	-
4. Leien	Asbestmateriaal	Verwijderen
5. Cementbuis rookgasafvoer	Asbestmateriaal	Zorgvuldig beheren
5.1 Code: 4.48646	Puntmonster	-
6. Schouw	Beperking	-
7. Dakgoot afvoer water asbestleien	Beperking	-

8. Onderdak	Advies	-
10. Pleister zolder	Geen asbest	-
10.1 Code: 4.48643	Mengmonster	-

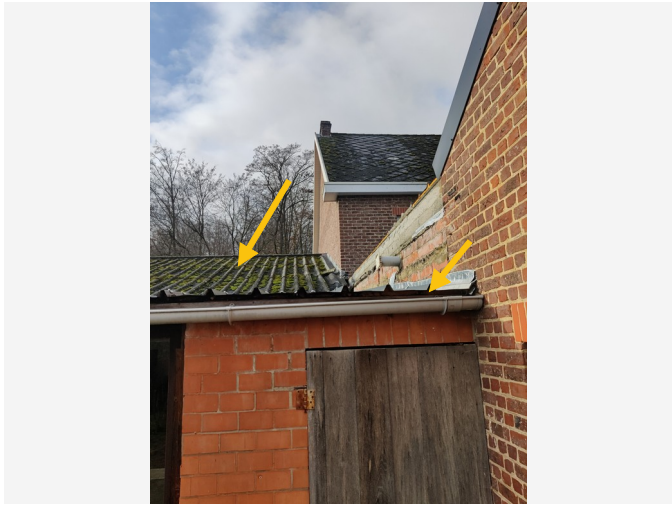
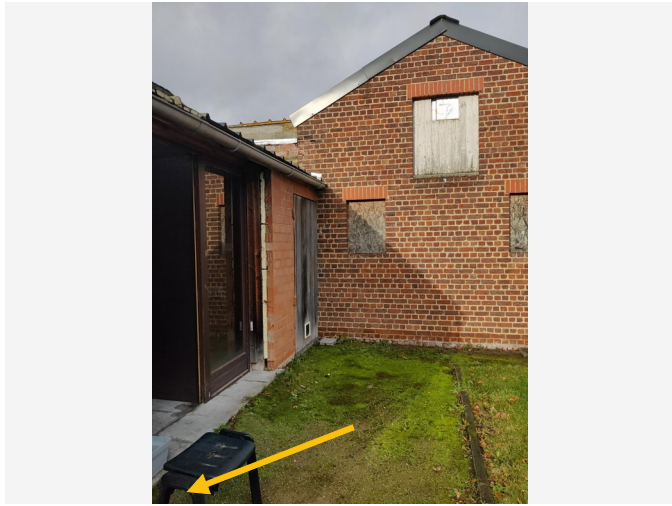
Basis voor advies	Beoordeling op basis van expertise, zonder een vaststelling door de asbestdeskundige.
Primaire drager	Schuin dak

Beschrijving van een afdruipt of afvloeit
