# Asbestinventarisatetest

Italiëlei 98/604, 2000 Antwerpen

Attestnummer : **20251113-000137.000**

Uitgegeven op : **13.11.2025**

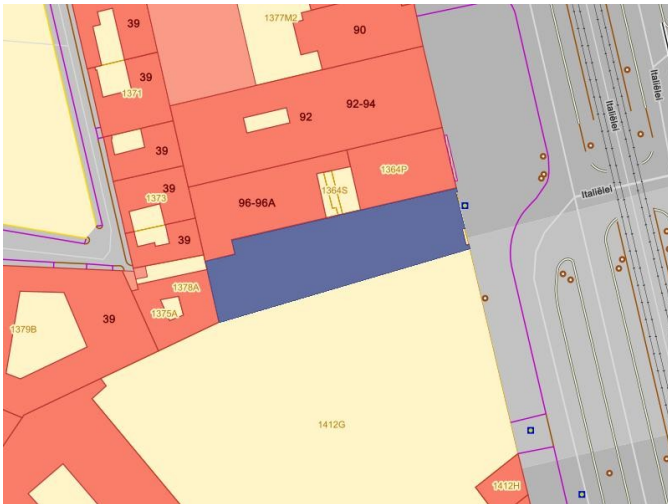
## Zone 1: Hoofdgebouw

Tijdens de inspectie vastgesteld:

- 0 Asbestmaterialen
- 0 Beperkingen
- 0 Uitsluitingen
- 0 Roerende goederen
- 0 Puin, steenslag, (water)bodem
- 0 Adviezen
- 2 **Geen asbest**

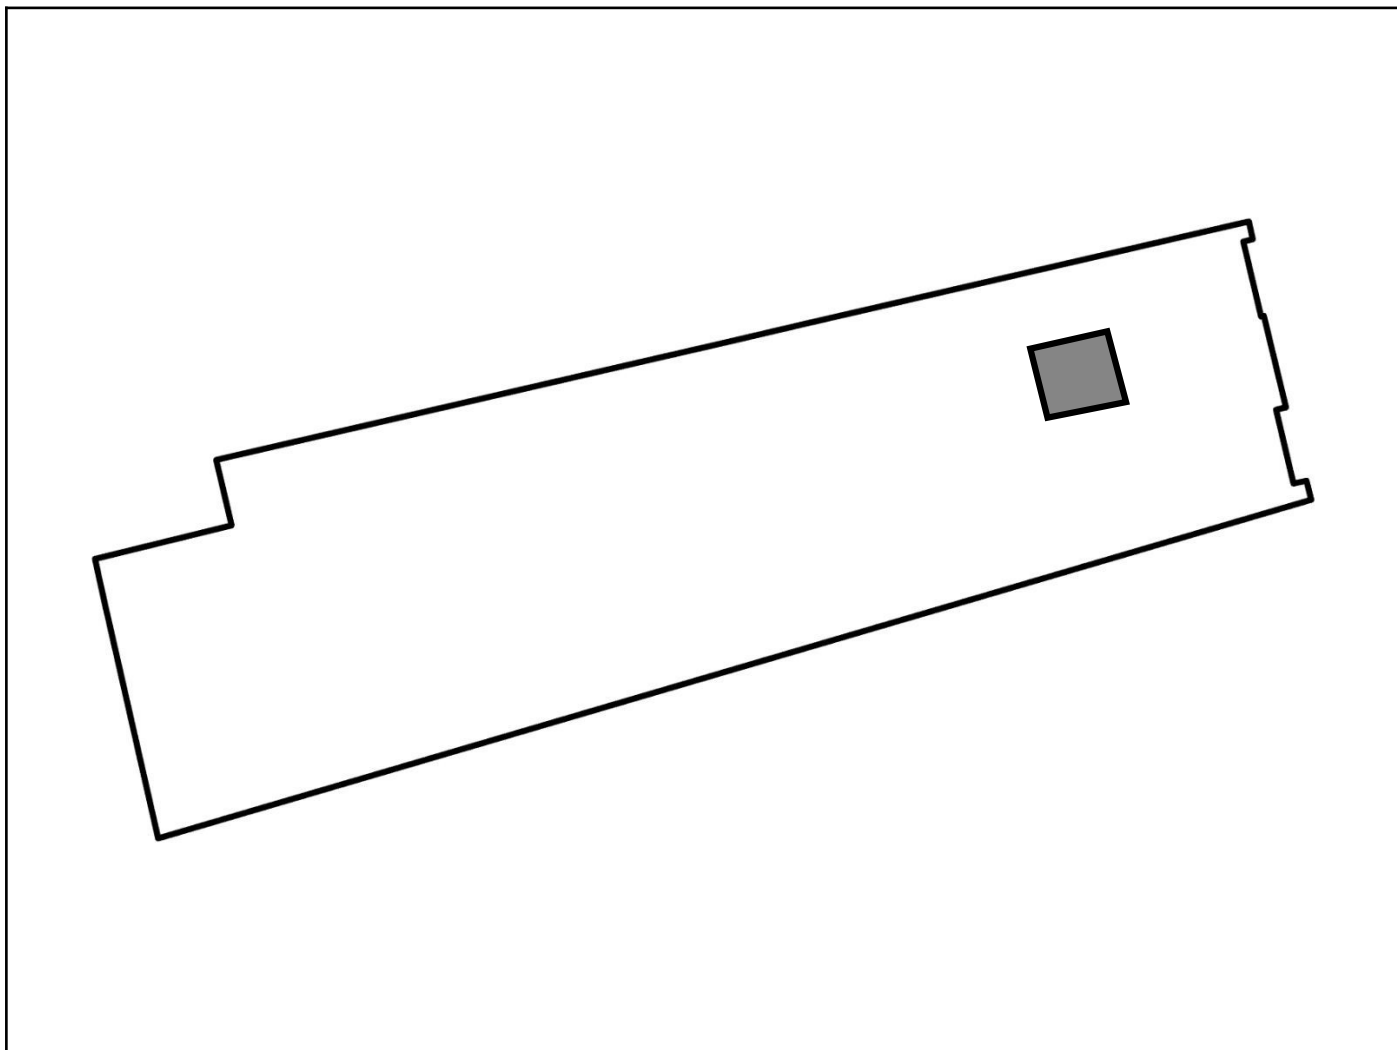
## Plan 1.2: Kelder

Geen asbest
