# Asbestinventarisatetest

Molenveldweg 31/B002, 2880 Bornem

Attestnummer : 20240605-000459.000

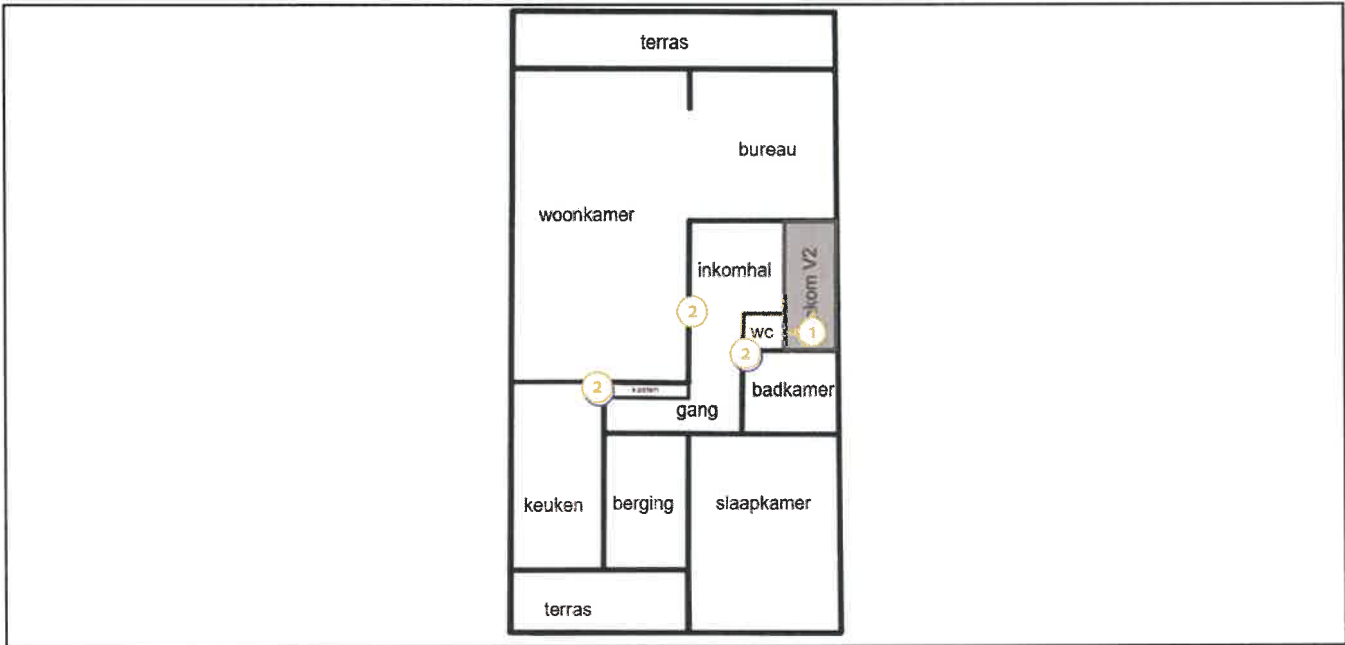
## Plan 1.1: A1 – appartement B2 op V2

| Beschrijving | Type | Actie |
|---|---|---|
| 5. Gietijzeren radiators | Advies | - |
