# Asbestinventarisatetest

Heieinde 42A, 2328 Hoogstraten

Attestnummer : 20260630-000457.000

Uitgegeven op : 30.06.2026

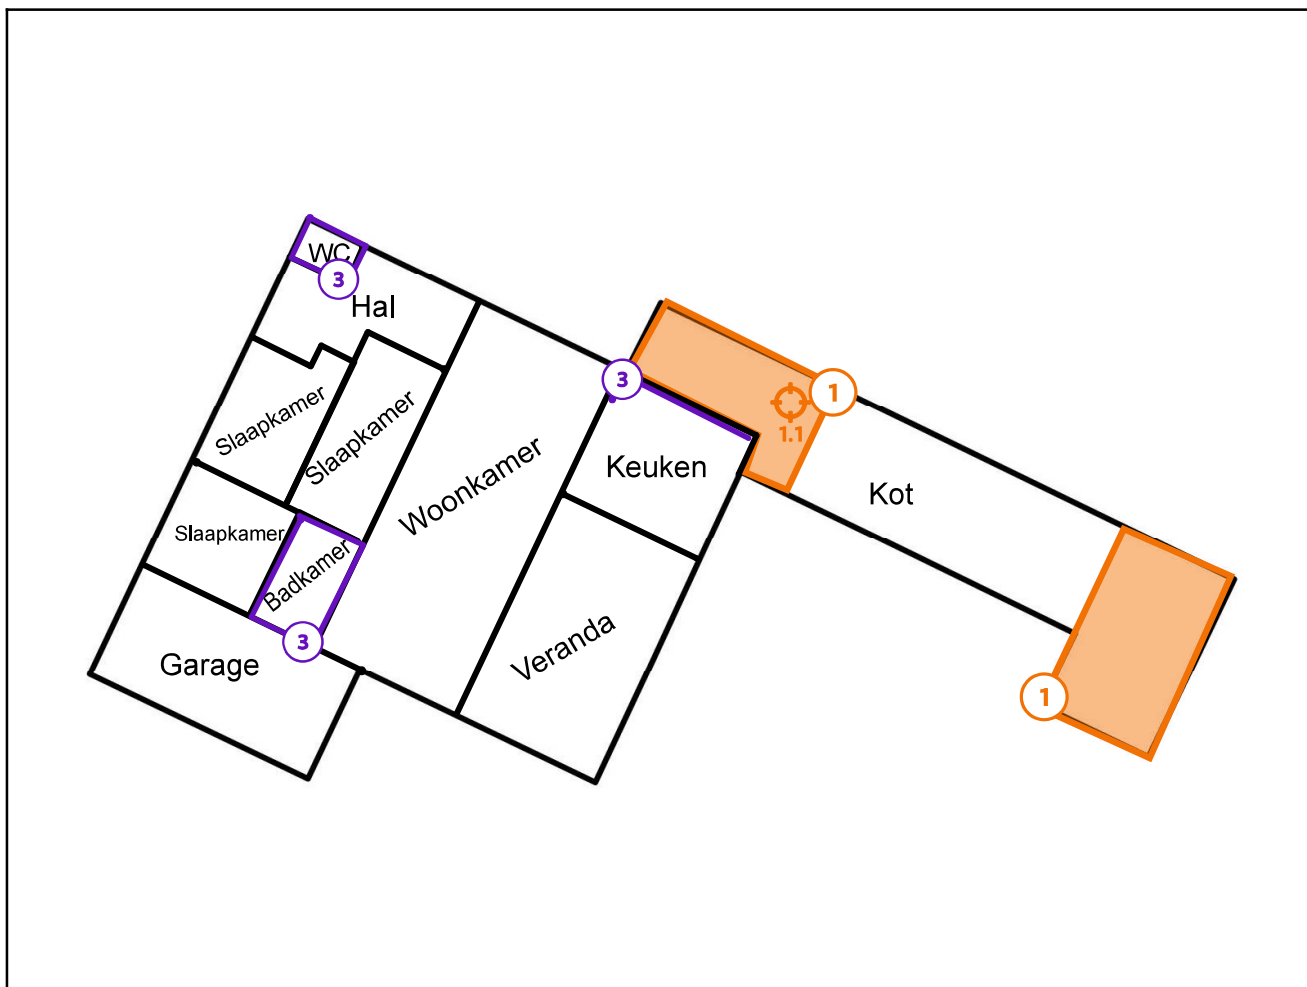
## Plan 1.1: Grondplan gelijkvloers

| Beschrijving | Type | Actie |
|---|---|---|
| 3. Faiencetegels (lijm) | Advies | - |

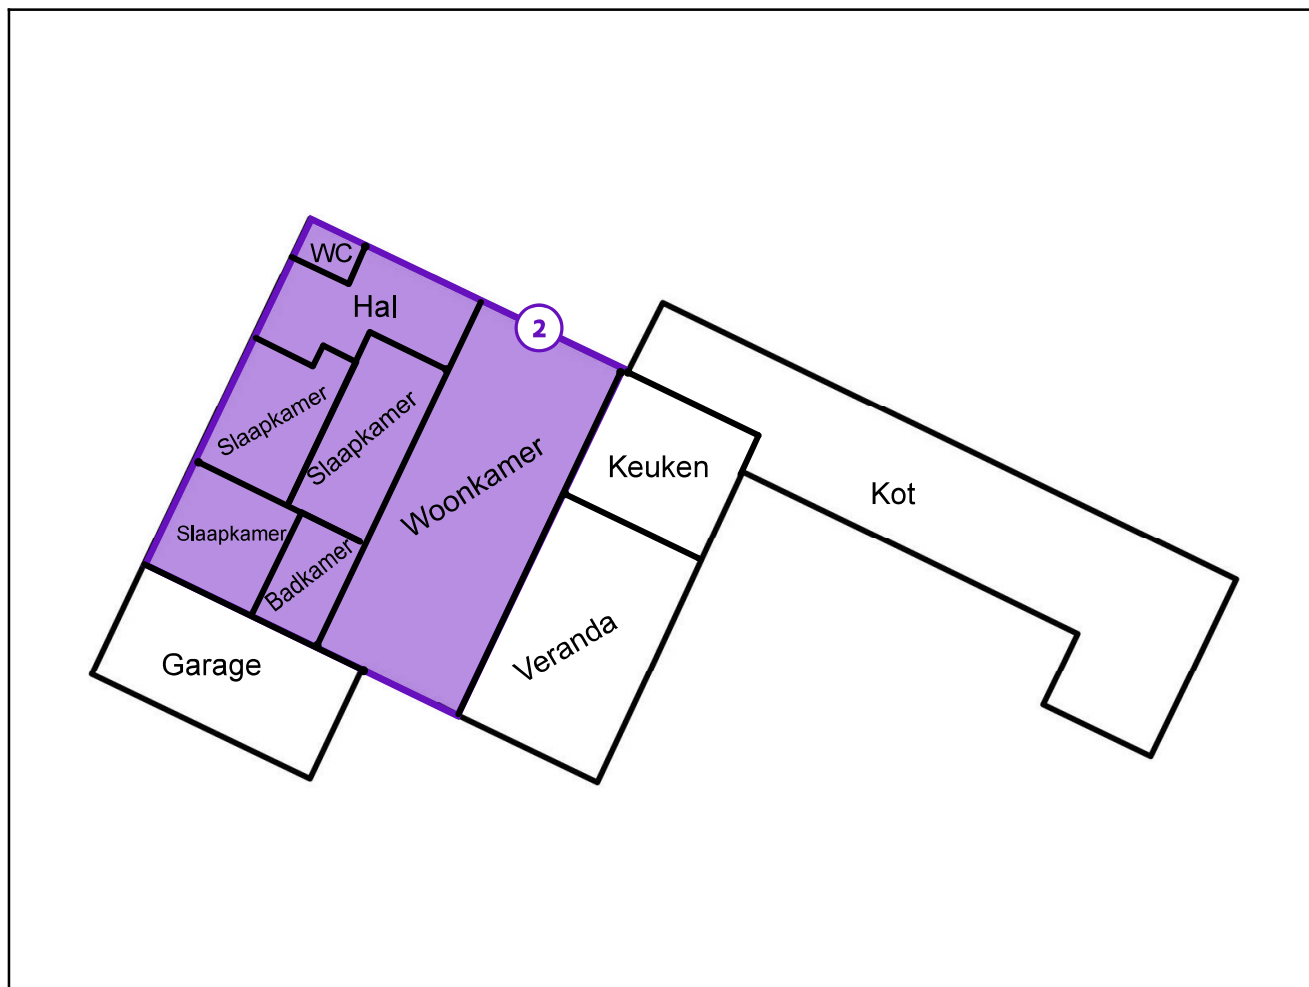
## Plan 1.3: Grondplan gelijkvloers plafonds

| Beschrijving | Type | Actie |
|---|---|---|
| 2. Plafonds bestaande uit voorzetpanelen | Advies | - |
