# Asbestinventarisatattest

Steenweg op Vilvoorde 319, 1745 Opwijk

Attestnummer : **20260709-000218.000**

**Asbestveilig** (maar mogelijk niet asbestvrij)

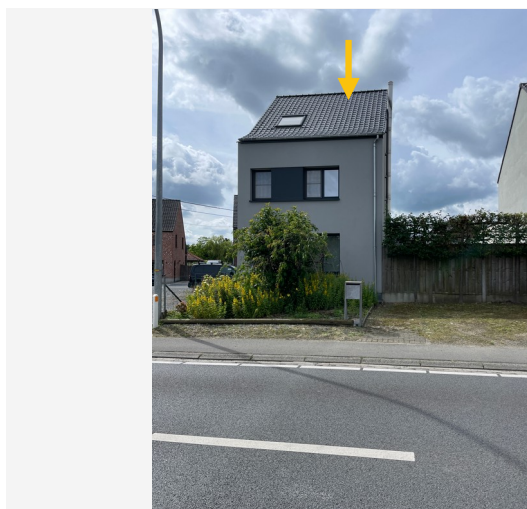
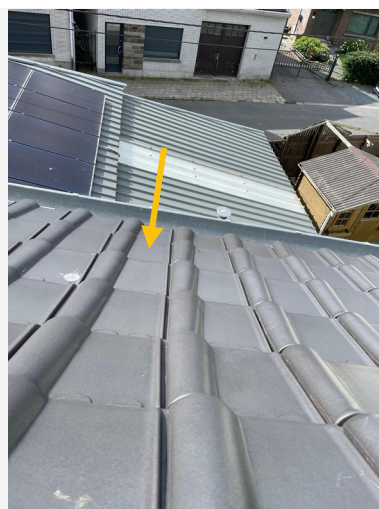
### Fiche 15: Dakbedekking niet asbestverdacht

| Beschrijving | Notitie | Terug te vinden op plannen |
|---|---|---|
| Fiche 18: Materialen van rookgaskanalen | Rookgaskanaal is niet asbestverdacht. | - |
