# Asbestinventarisatetest

Grote Merestraat 36, 9850 Deinze

Attestnummer : 20250527-000364.000

**Niet-asbestveilig**

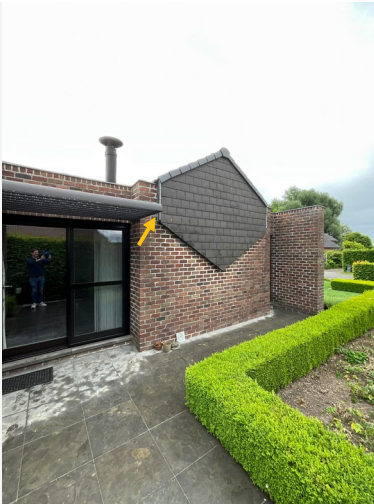
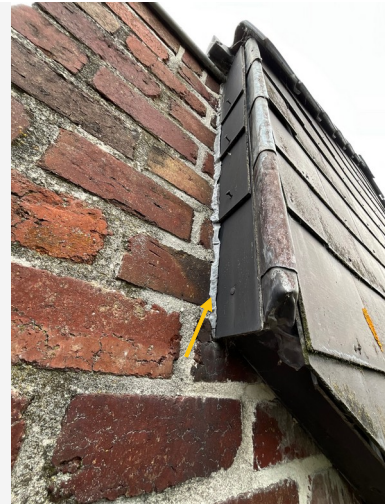
| Opmerking | De vermelde oppervlaktes, diktes, gewichten en volum es betreffen een bereedeneerde schatting. Er worden geen rechten verleend aan deze oppervlaktes/diktes/volumes. |
