# Asbestinventarisatetest

Molenweg 46, 3770 Riemst

Attestnummer : 20221231-000050.000

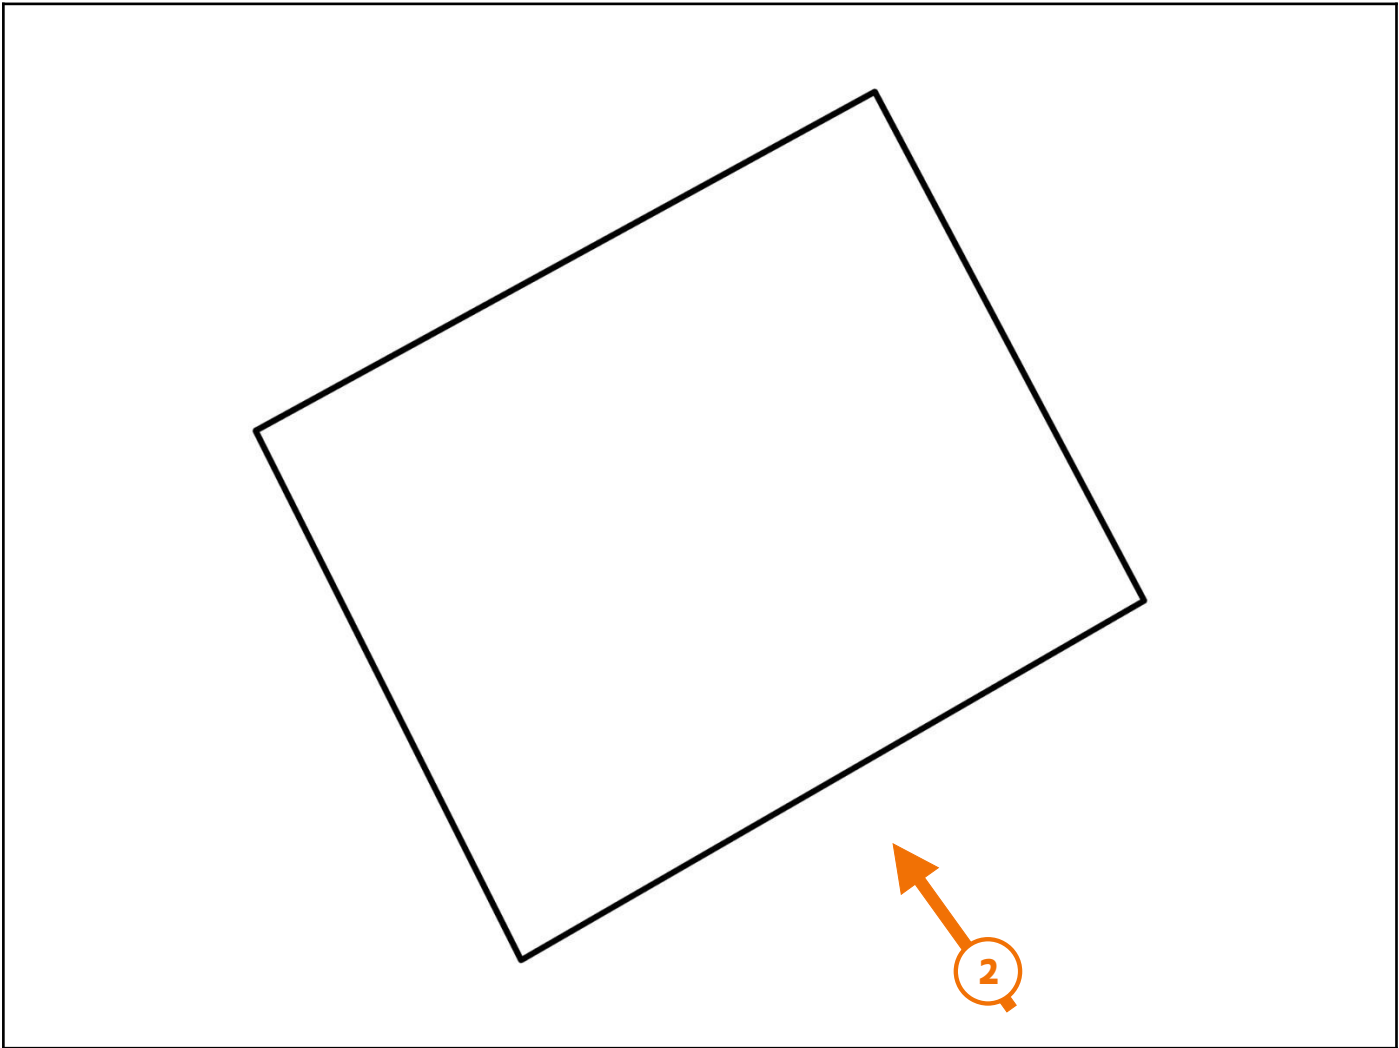
# Plan 2.1: Bijgebouw plan

| Beschrijving | Type | Actie |
|---|---|---|
| 2. Mastiek aan de ramen | Asbestmateriaal | Verwijderen |
