Asbestinventarisatietest

Brusselstraat 705, 1700 Dilbeek

Attestnummer : 20260706-000110.001

Uitgegeven op : 07.07.2026

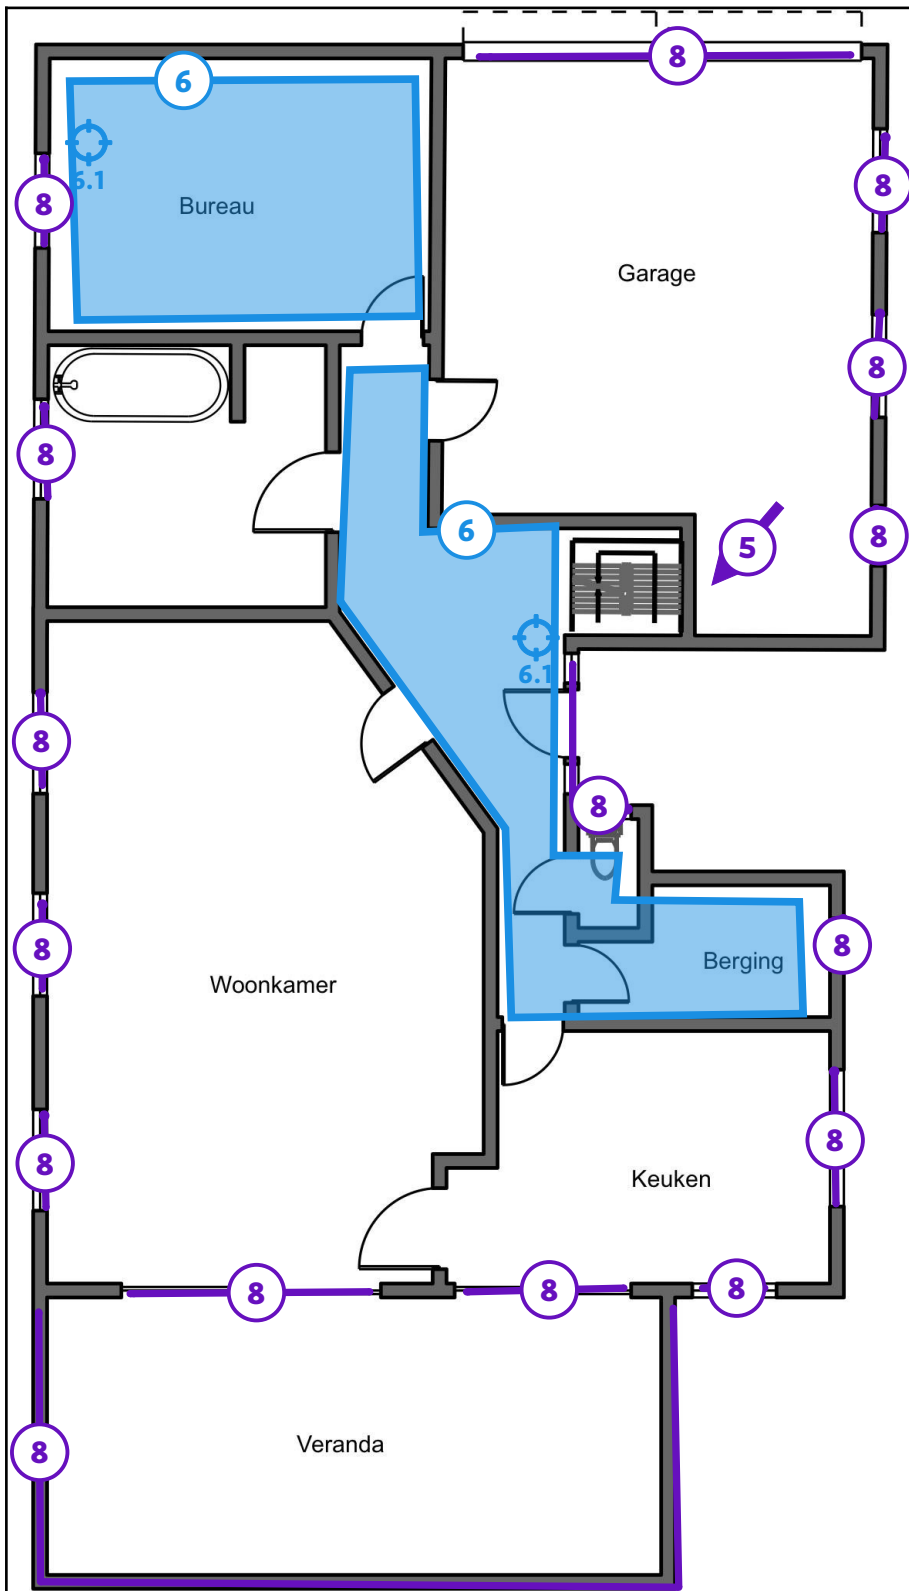
Plan 1.1: Gelijkvloers plan

5. Verwijdering roetluik	Advies	-
6. Pleisterwerk plafonds	Geen asbest	-
6.1 Code: 20260630BRU70553	Mengmonster	-
8. Buitenschrijnwerk	Overige ruimte of materiaal	-

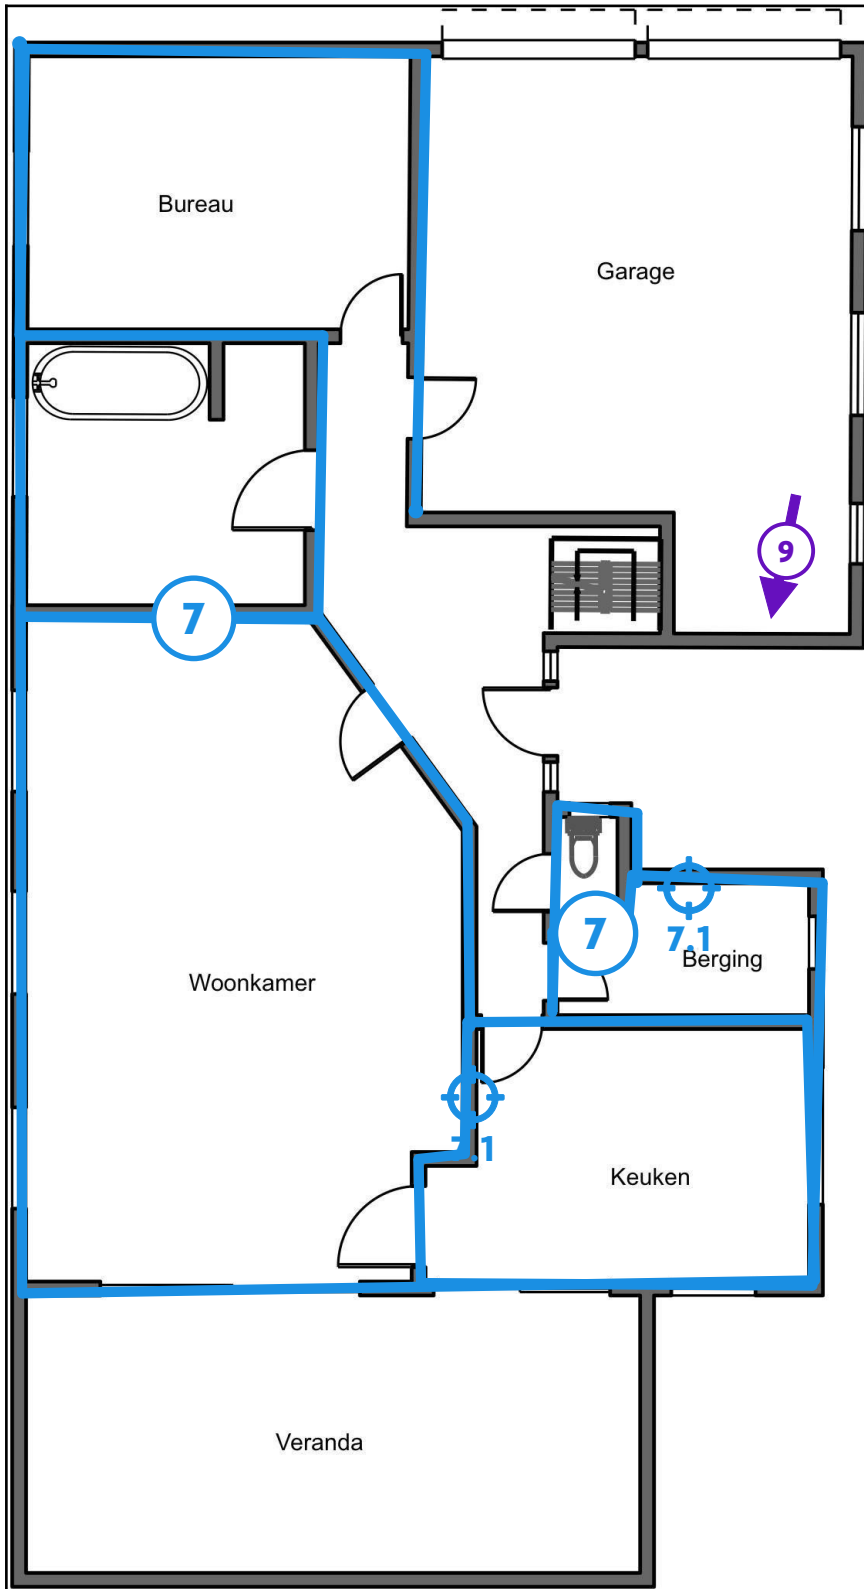
Plan 1.2: Gelijkvloers plan

7. Pleisterwerk muren	Geen asbest	-
7.1 Code: 20260630BRU705S2	Mengmonster	-
9. CV-ketel	Overige ruimte of materiaal	-

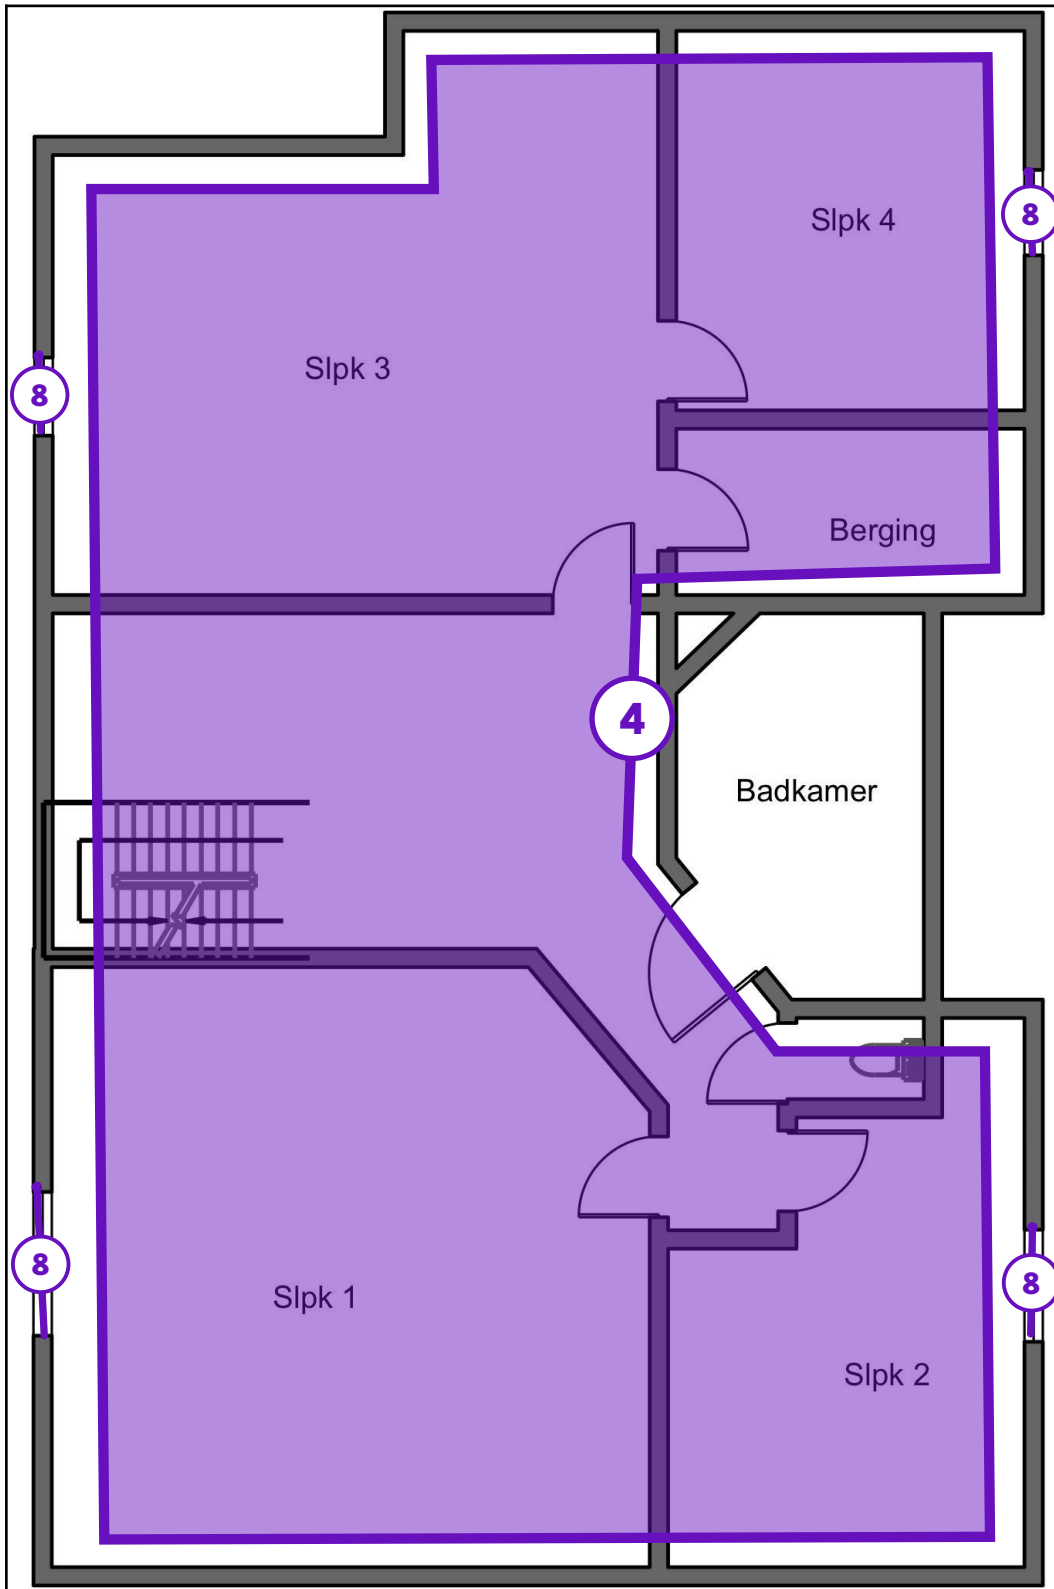
Plan 1.3: Verdieping plan

4. Gipsplaat plafonds	Advies	-
8. Buitenschrijnwerk	Overige ruimte of materiaal	-

7. Pleisterwerk muren	Geen asbest	-
-----------------------	-------------	---
