# Asbestinventarisatetest

Pierstraat 257, 2840 Rumst

Attestnummer : 20250330-000059.000

Uitgegeven op : 30.03.2025

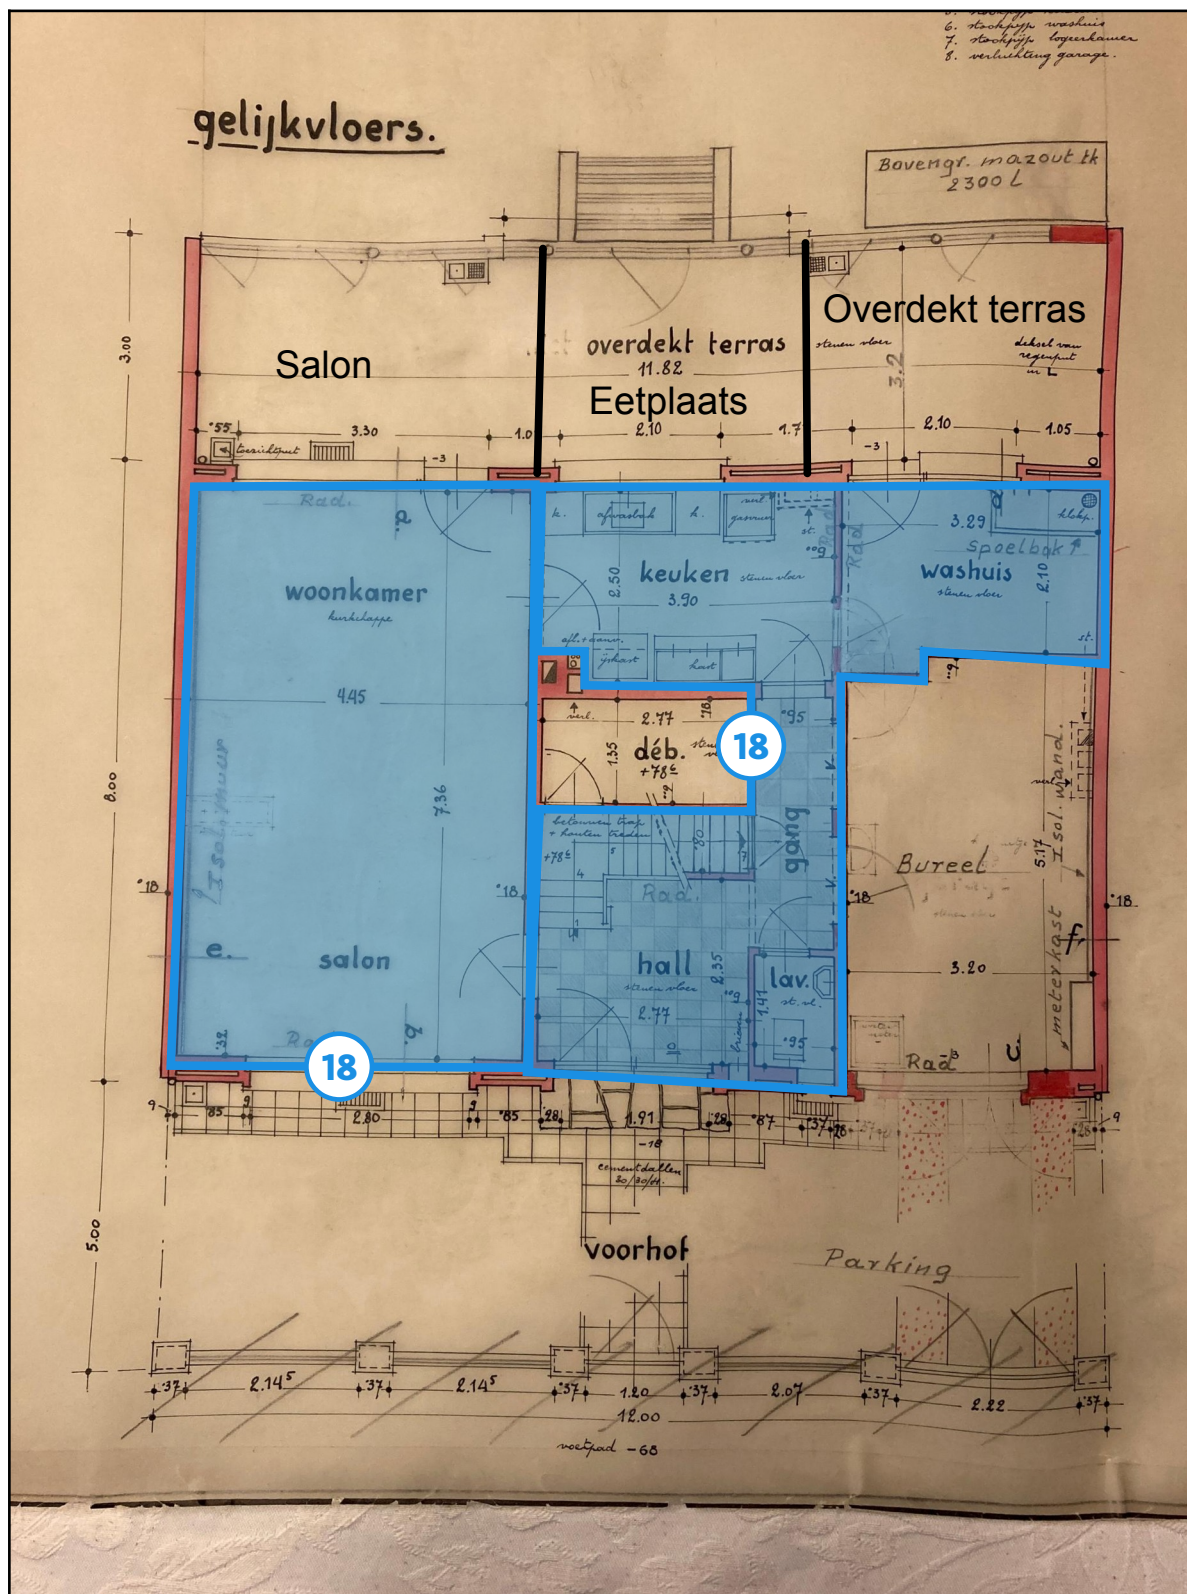
# Plan 1.4: Hoofgebouw GLV

Beschrijving	Type	Actie
18	Asbest	Verwijderen

18. Pleisterwerk plafond	Geen asbest	-
--------------------------	-------------	---

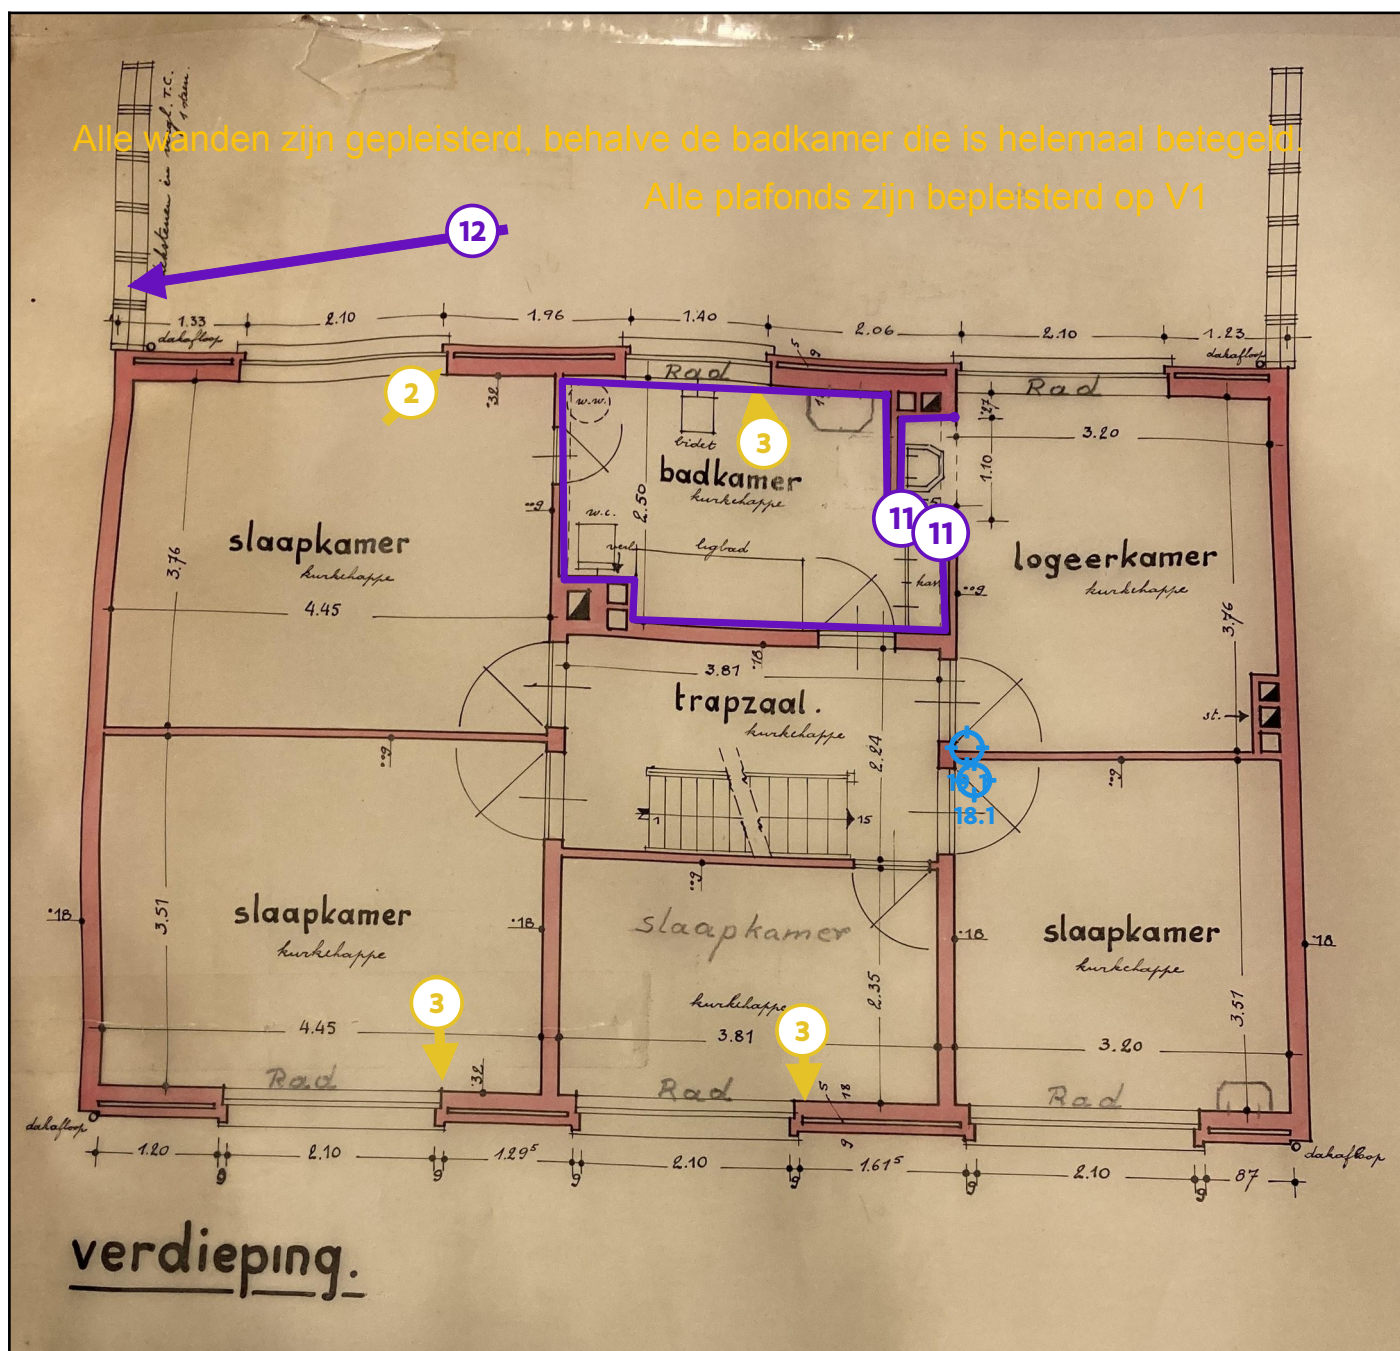
# Plan 1.5: Hoofdgebouw V1

Beschrijving	Type	Actie
2. Bakeliet elektrische componenten	Asbestmateriaal	Zorgvuldig beheren
3. Bakeliet radiatordoppen	Asbestmateriaal	Zorgvuldig beheren
11. Tegellijm wandtegels	Advies	-

12. Gevelleien buur uit asbestcement	Advies	-
18. Pleisterwerk plafond	Geen asbest	-
18.1 Code: Staal 2 - plafond	Mengmonster	-
19. Pleisterwerk muren	Geen asbest	-
19.1 Code: Staal 1 - muur	Mengmonster	-

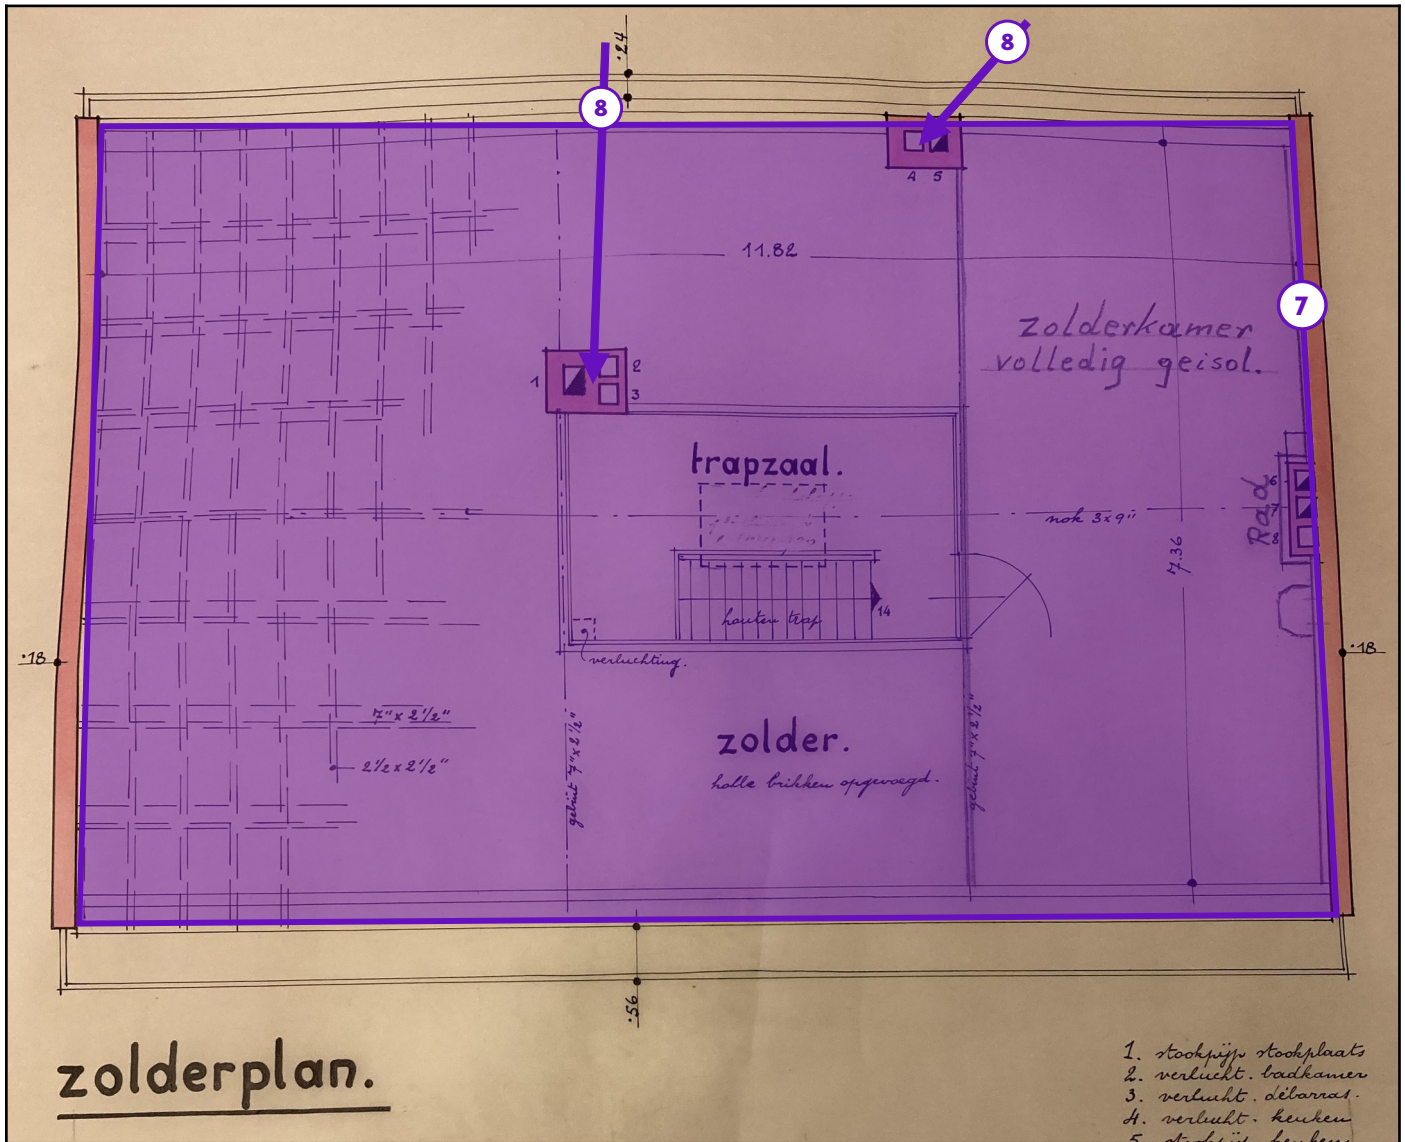
## Plan 1.6: Hoofdbouww zolder

Beschrijving	Type	Actie
7. Onderdakplaten	Beperking	-
8. Schouwen	Beperking	-

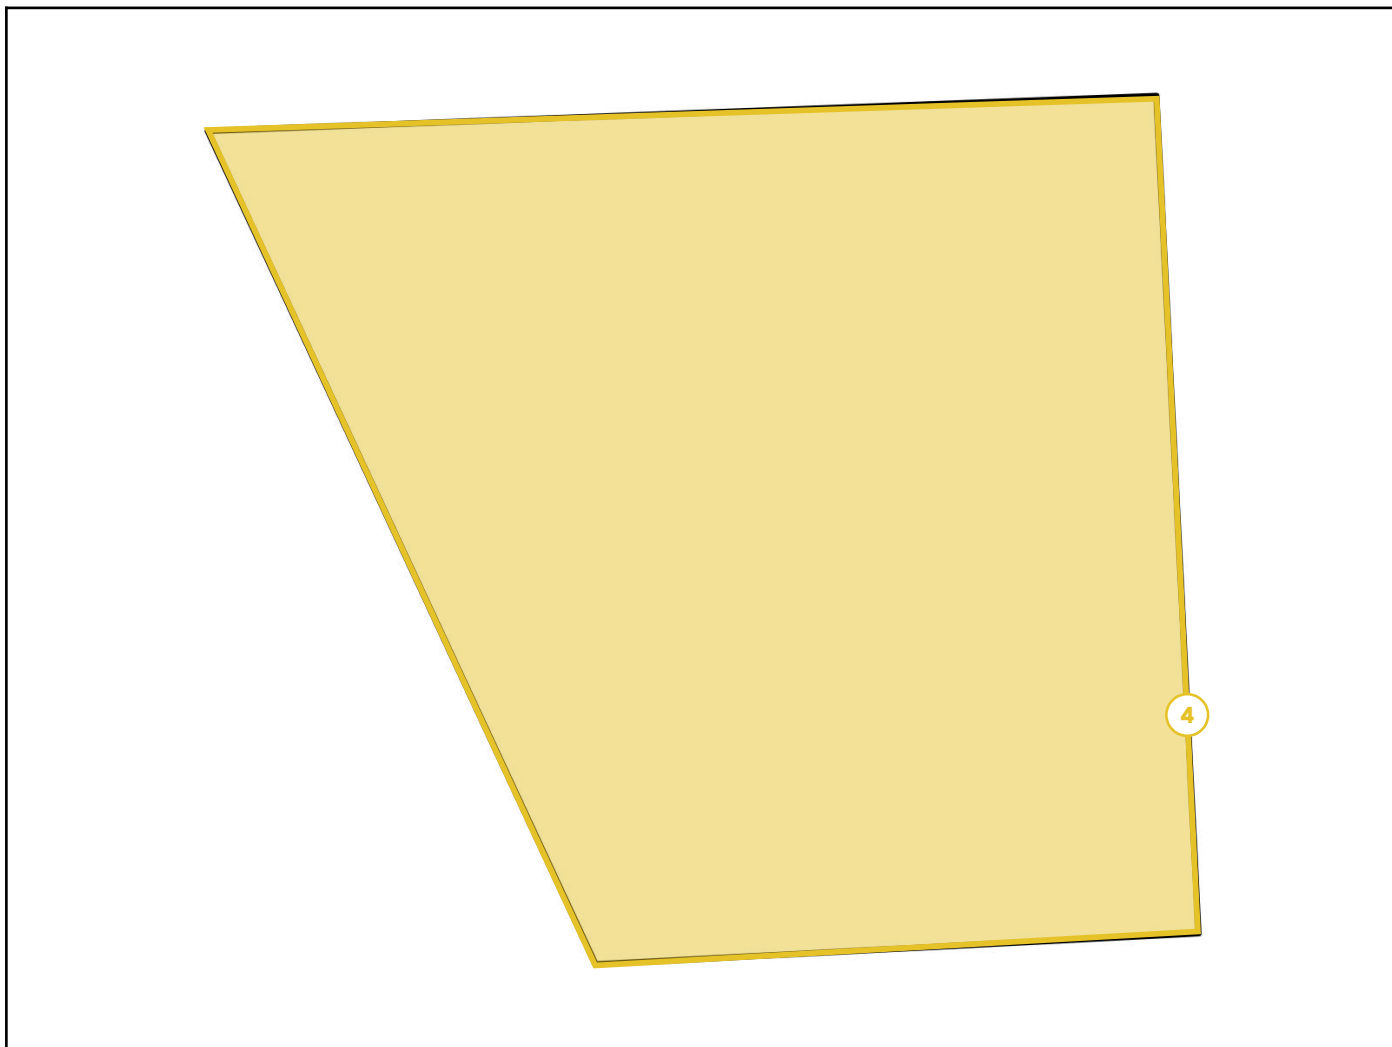
## Plan 2.1: Garage

Beschrijving	Type	Actie
4. Roofing garage	Asbestmateriaal	Zorgvuldig beheren

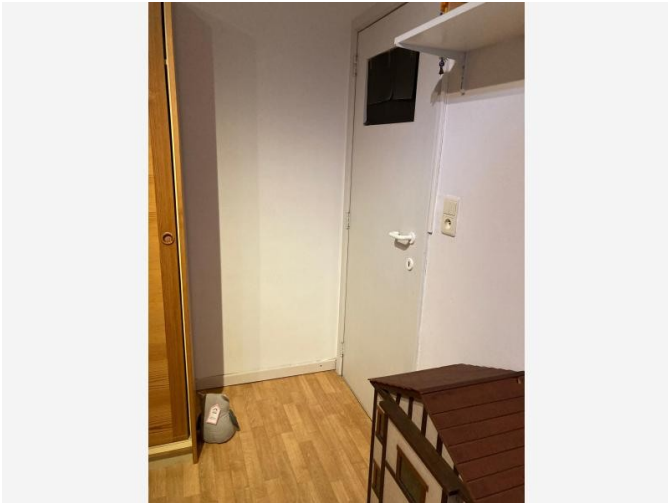
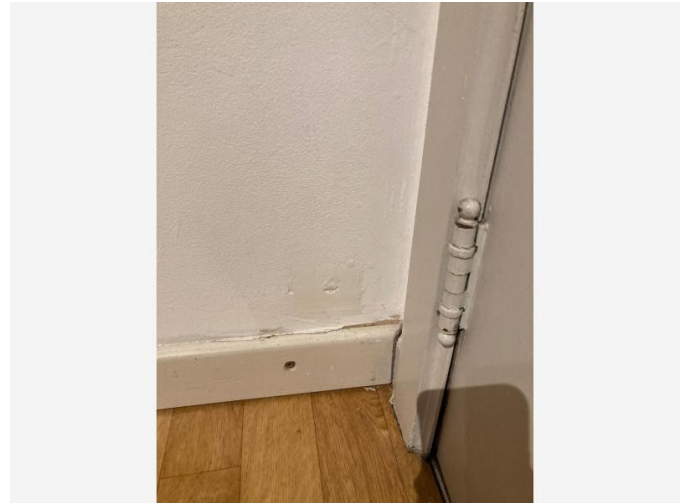
Beschrijving	Pleisterwerk plafond
Omgeving	Binnen
Primaire drager	Plafond
Bindmiddel van materiaal	Gips - kalk
Gebondenheid op basis van bindmiddel	Niet-hechtgebonden
Hoeveelheid (oppervlakte - dikte - aantal)	• 175,00 m <sup>2</sup> - 1,00 cm - 1 stuk
Totaal volume	1,75 m <sup>3</sup>
Identificatiemethode	Vaststelling met monstername
Destructieve handeling voor identificatie	Nee
Opmerking	GLV en V1 zijn volledig uitgevoerd met plafondpleister, behalve: - plafond bureau is vals plafond - Salon en eetplaats zijn gyproc - Overdekt terras is een doorschijnend dak - bergruimte aan trap is behangen Kelder heeft geen plafondafwerking Zolderkamer is met vals plafond.
