# Asbestinventarisatetest

Vierselbaan 65/2, 2240 Zandhoven

Attestnummer : 20250210-000203.000

Uitgegeven op : 10.02.2025

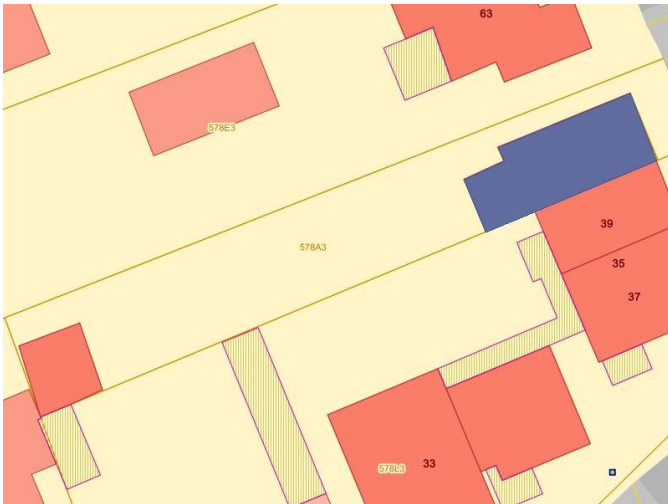
## Zone 1: Hoofdgebouw

Tijdens de inspectie vastgesteld:

- 0 Asbestmaterialen
- 0 Beperkingen
- 0 Uitsluitingen
- 0 Roerende goederen
- 0 Puin, steenslag, (water)bodem
- 2 Adviezen
- 2 Geen asbest

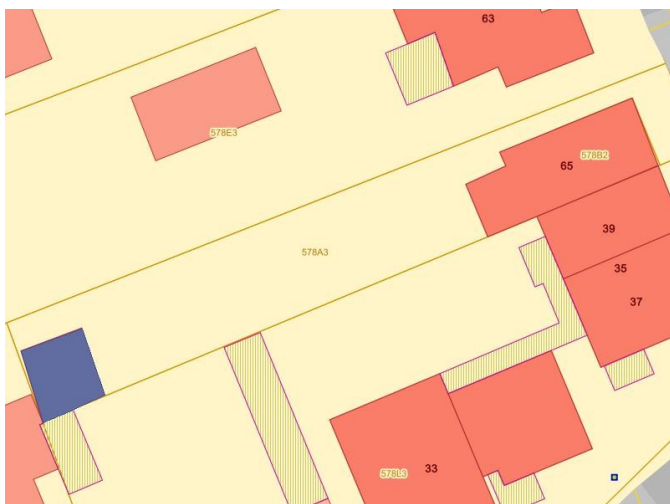
## Zone 2: Garage

Tijdens de inspectie vastgesteld:

- 0 Asbestmaterialen
- 0 Beperkingen
- 0 Uitsluitingen
- 0 Roerende goederen
- 0 Puin, steenslag, (water)bodem
- 1 Advies
- 0 Geen asbest
