Asbestinventarisatetest

Kistemaeckersstraat 41, 2140 Antwerpen

Attestnummer : 20260412-000170.000

Niet-asbestveilig

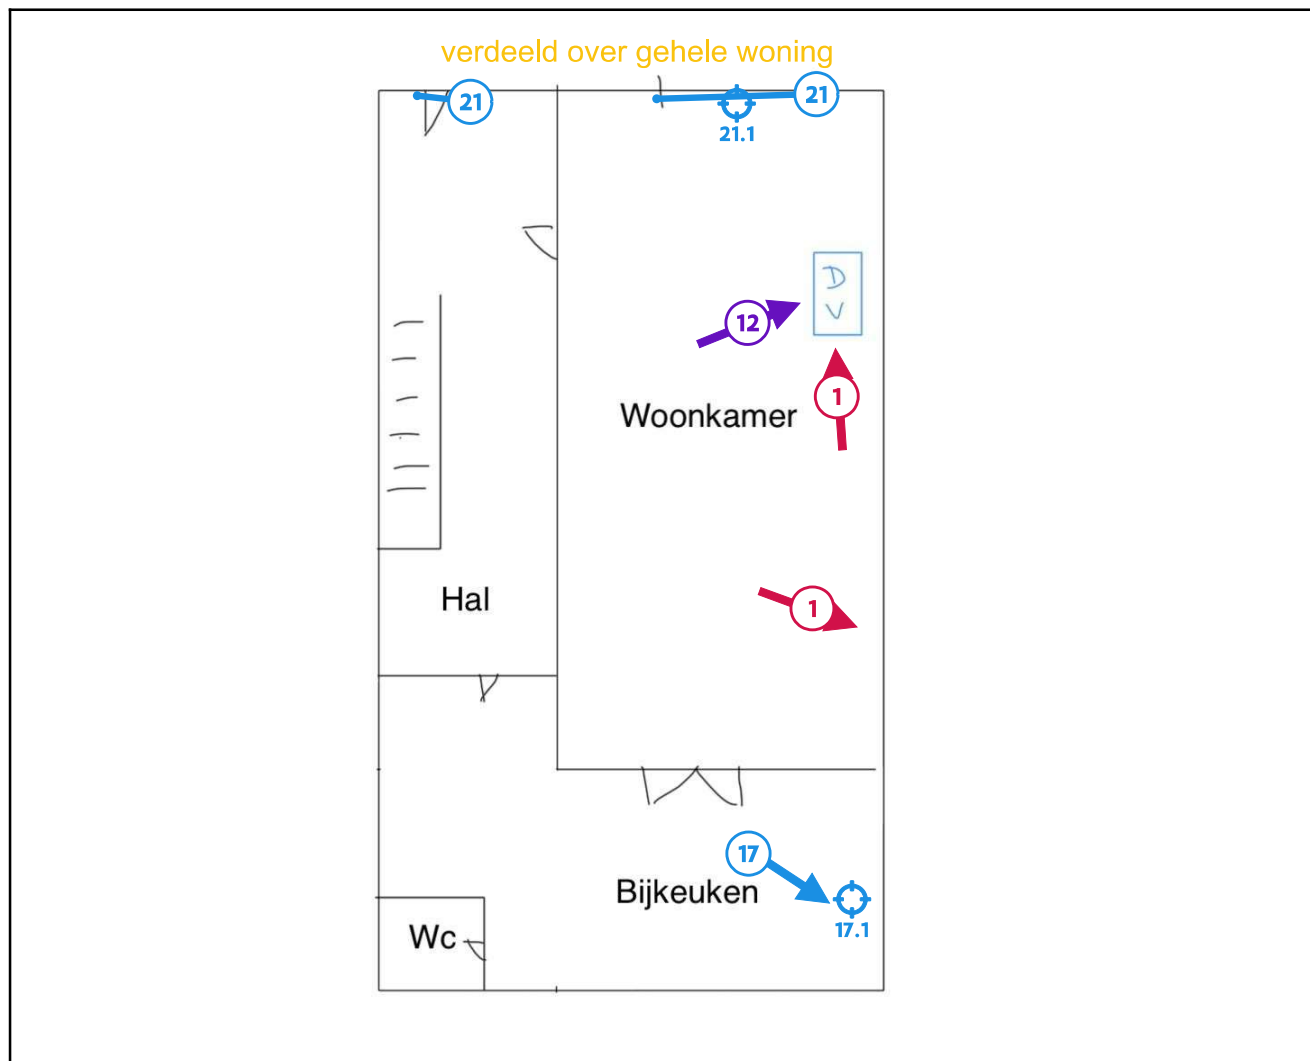
Plan 1.3: Gelijkvloers

Beschrijving	Type	Actie
1. Sierplaat schouw - type Pical	Asbestmateriaal	Dringend verwijderen
4. Bakeliet schakelmateriaal	Asbestmateriaal	Zorgvuldig beheren
12. Gaskachel	Advies	-
17. Coating bijkeuken	Geen asbest	-
17.1 Code: M08	Puntmonster	-
21. Mastiek/kit tussen glas en profiel - Binnen	Geen asbest	-

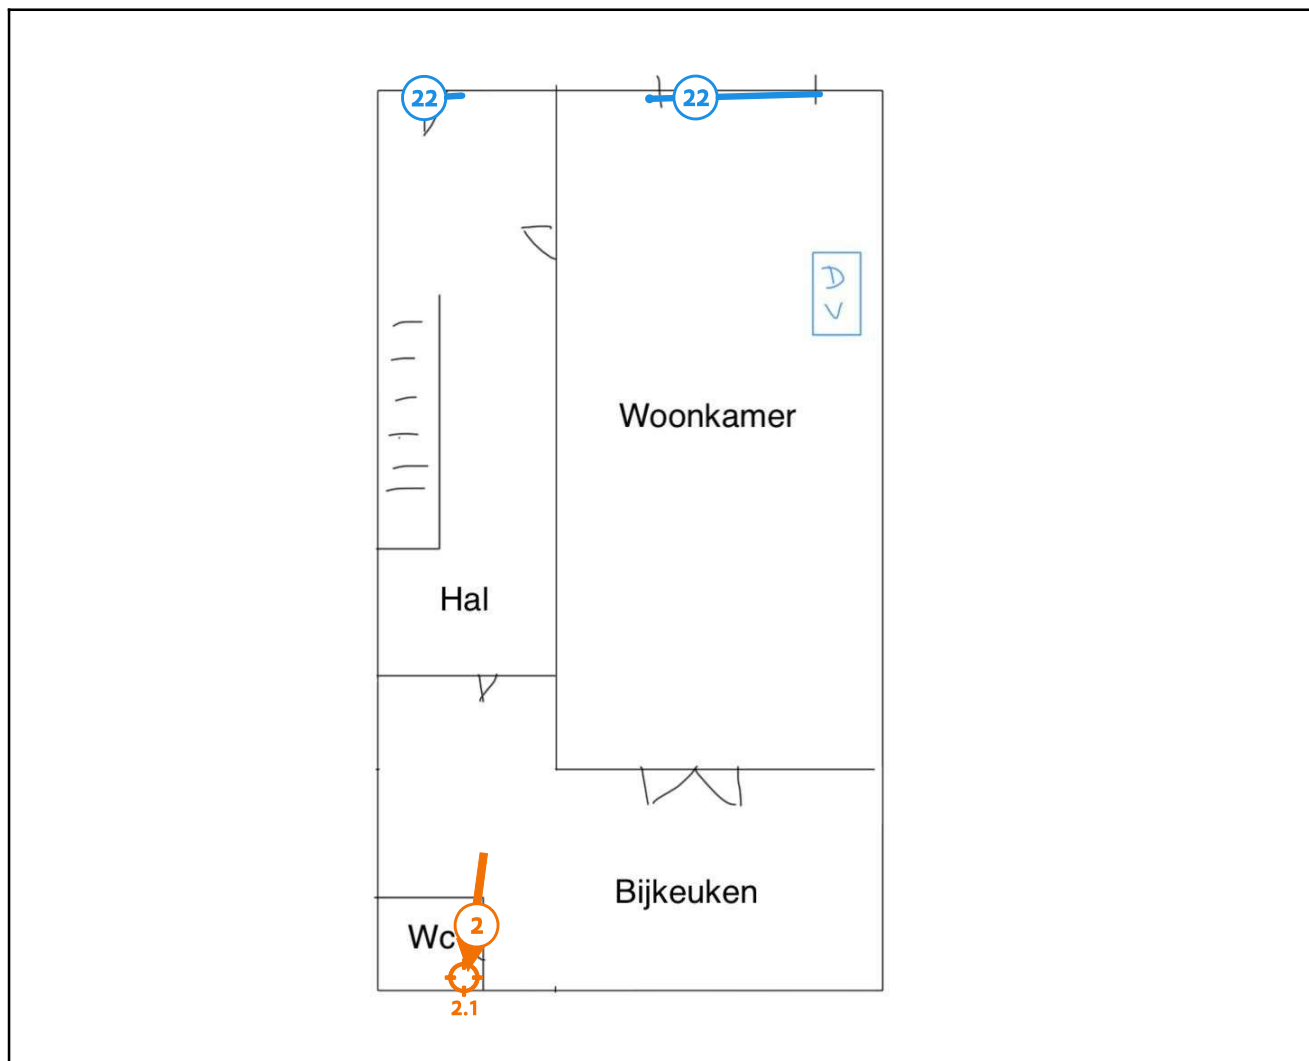
Plan 1.4: Gelijkvloers

Beschrijving	Type	Actie
2. Schouwbus 'in open systeem'	Asbestmateriaal	Verwijderen
2.1 Code: M10	Puntmonster	-
22. Mastiek/kit tussen glas en profiel - buiten	Geen asbest	-

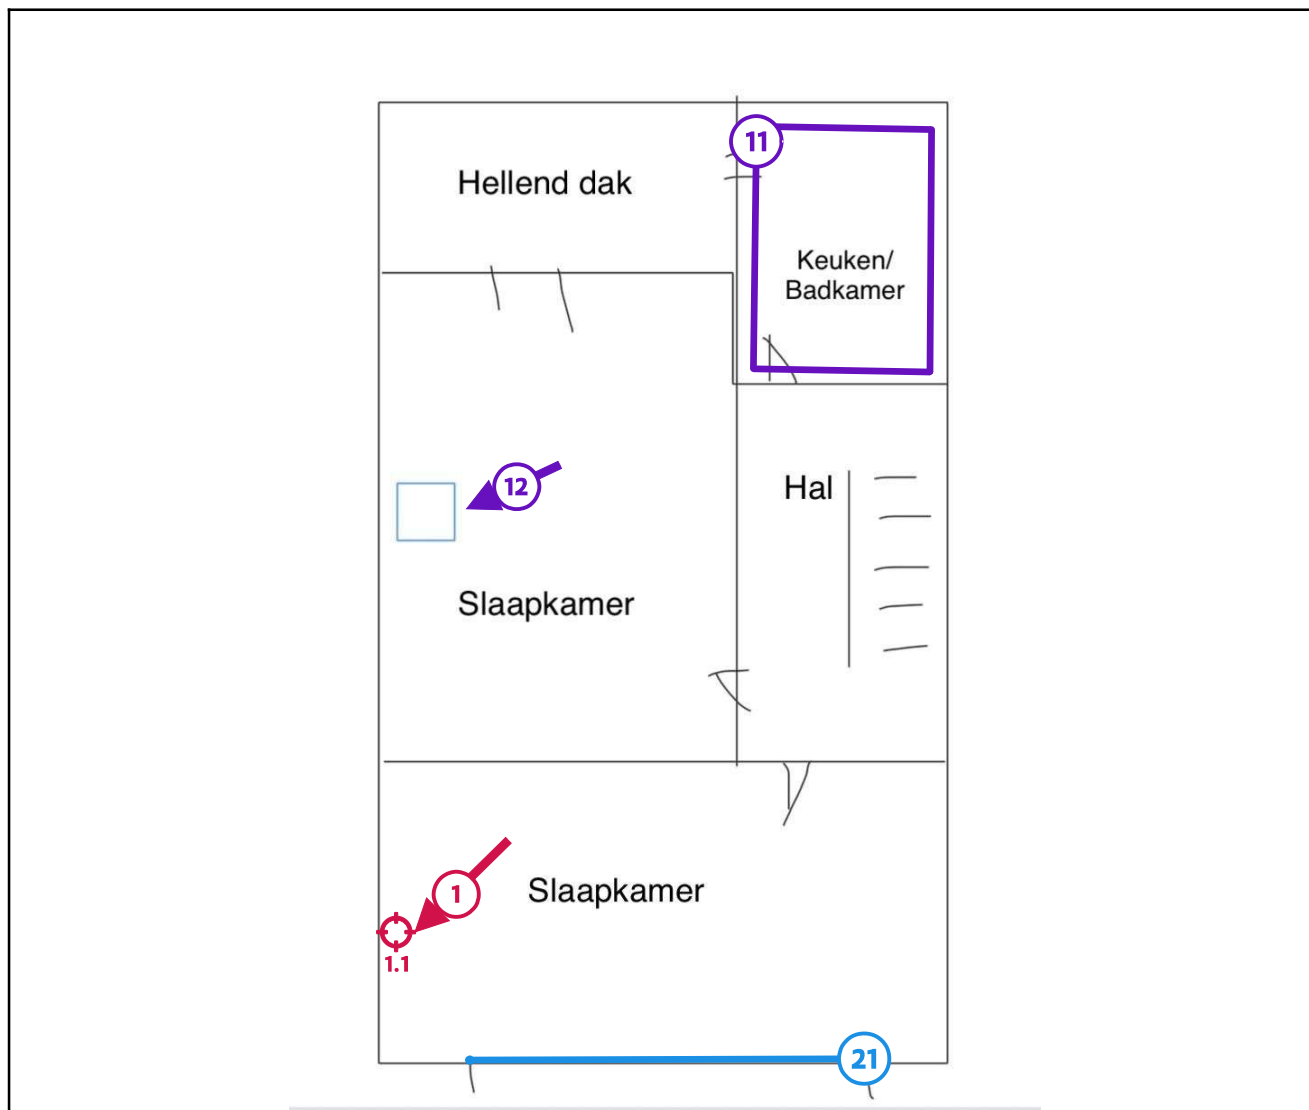
Plan 1.8: Niv +1

Beschrijving	Type	Actie
1. Sierplaat schouw - type Pical	Asbestmateriaal	Dringend verwijderen
1.1 Code: M03	Puntmonster	-
11. Valse wand(en)/voorzetwand(en) - Gipskarton-Pvc-hout	Advies	-
12. Gaskachel	Advies	-
21. Mastiek/kit tussen glas en profiel - Binnen	Geen asbest	-

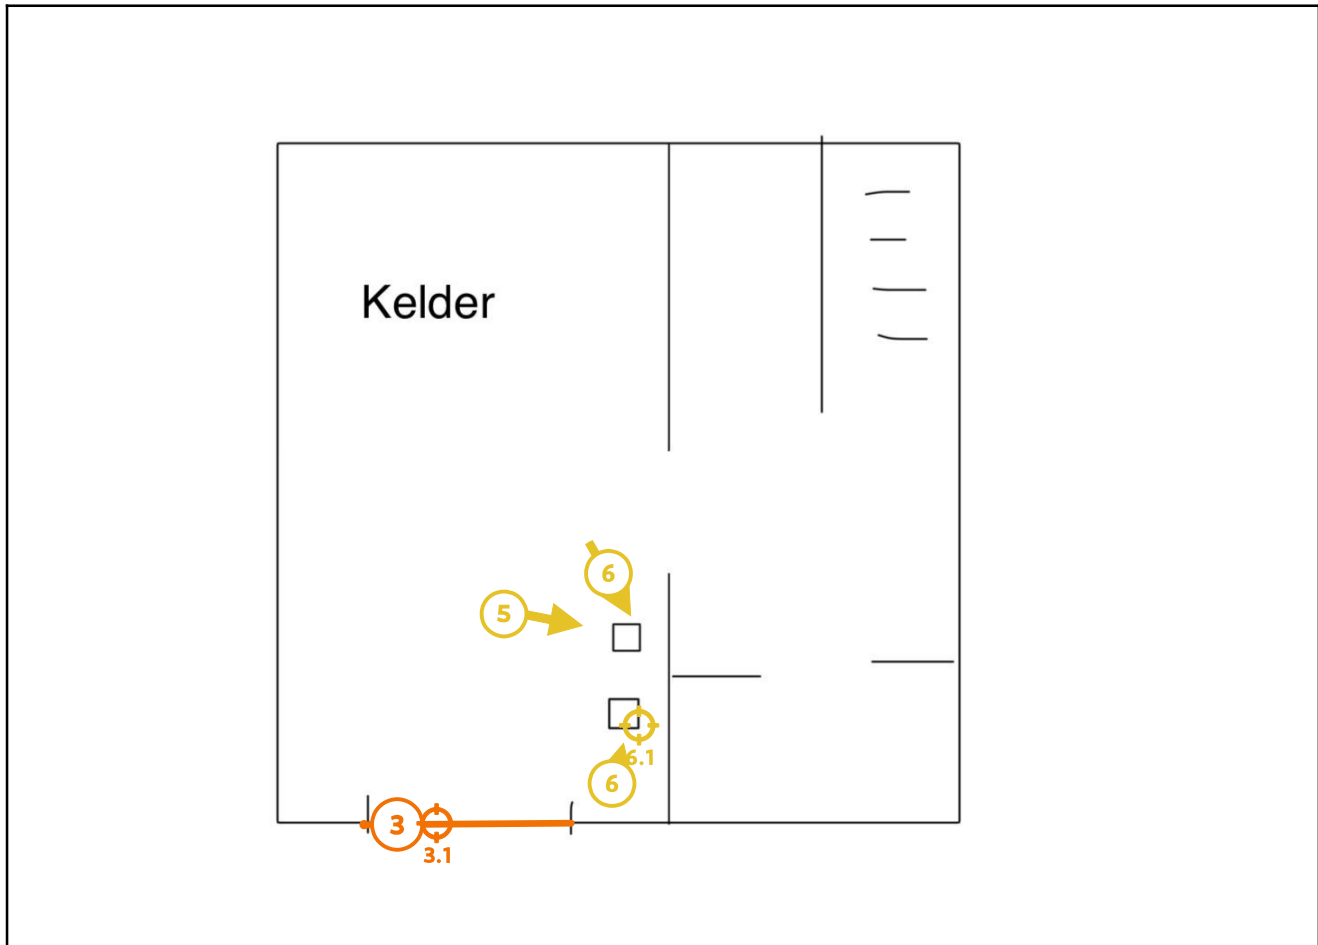
Plan 2.3: Kelder

Beschrijving	Type	Actie
3. Mastiek/kit tussen muur en profiel buiten	Asbestmateriaal	Verwijderen
3.1 Code: M06	Puntmonster	-
5. Bakeliet meter- en zekering kast	Asbestmateriaal	Zorgvuldig beheren
6. Cementplaat elektriciteitskast	Asbestmateriaal	Zorgvuldig beheren
6.1 Code: M11	Puntmonster	-

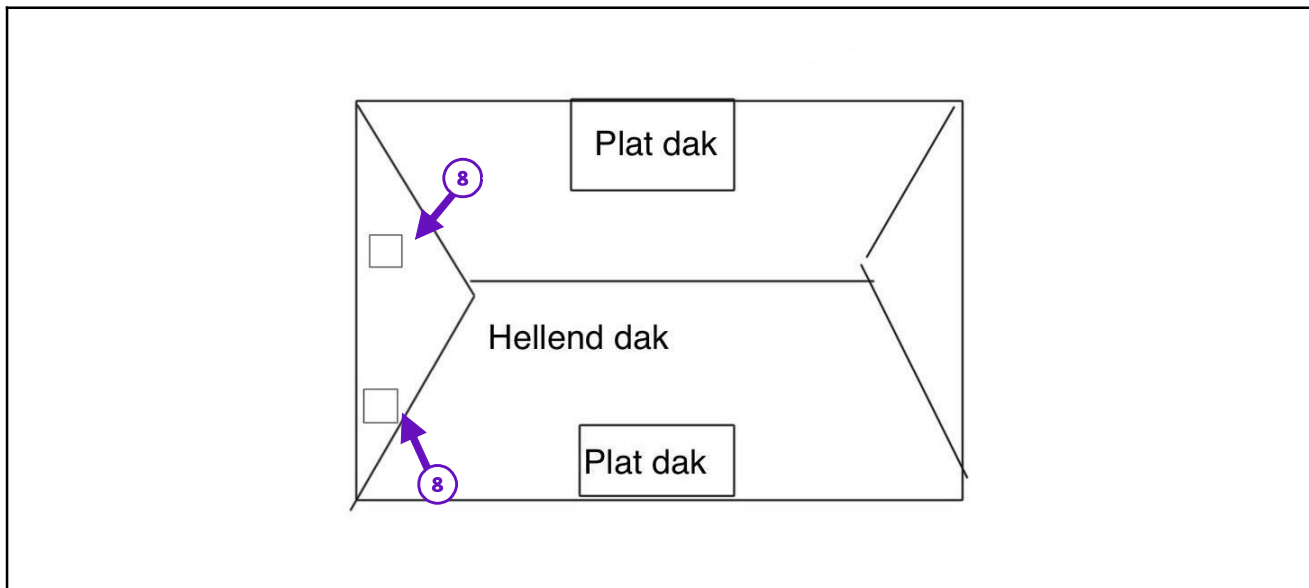
Plan 2.5: Hellend dak

Beschrijving	Type	Actie
8. Binnenzijde en bovenzijde van de schouw	Beperking	-

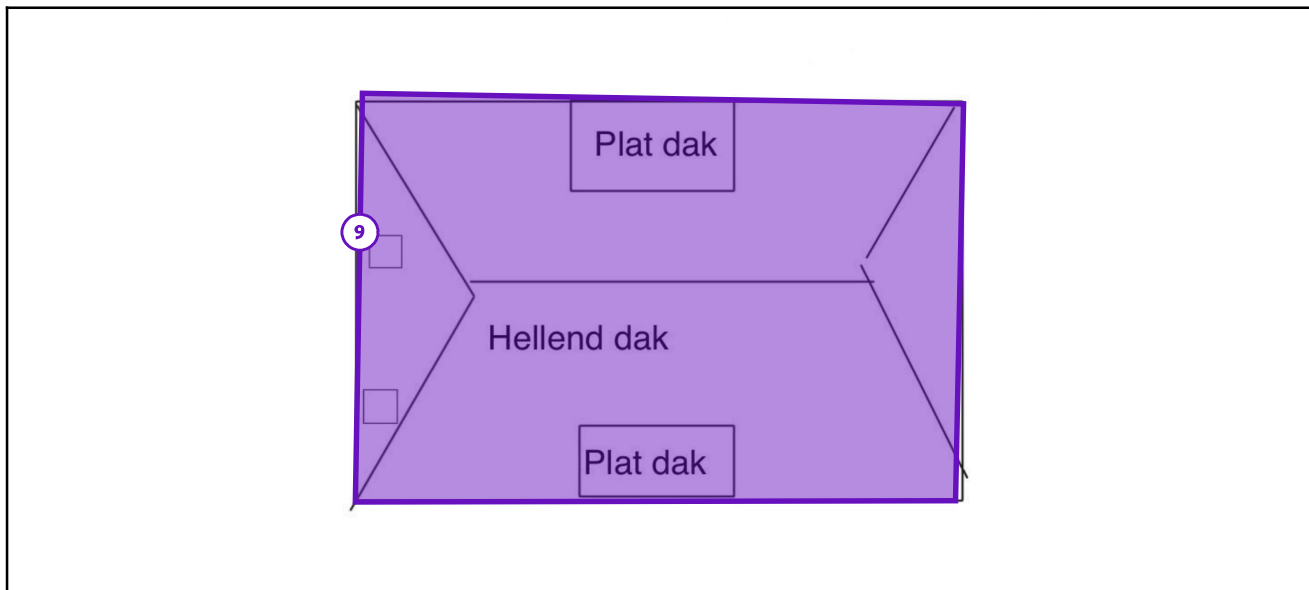
Plan 2.7: Hellend dak

Beschrijving	Type	Actie
9. Onderdak	Beperking	-

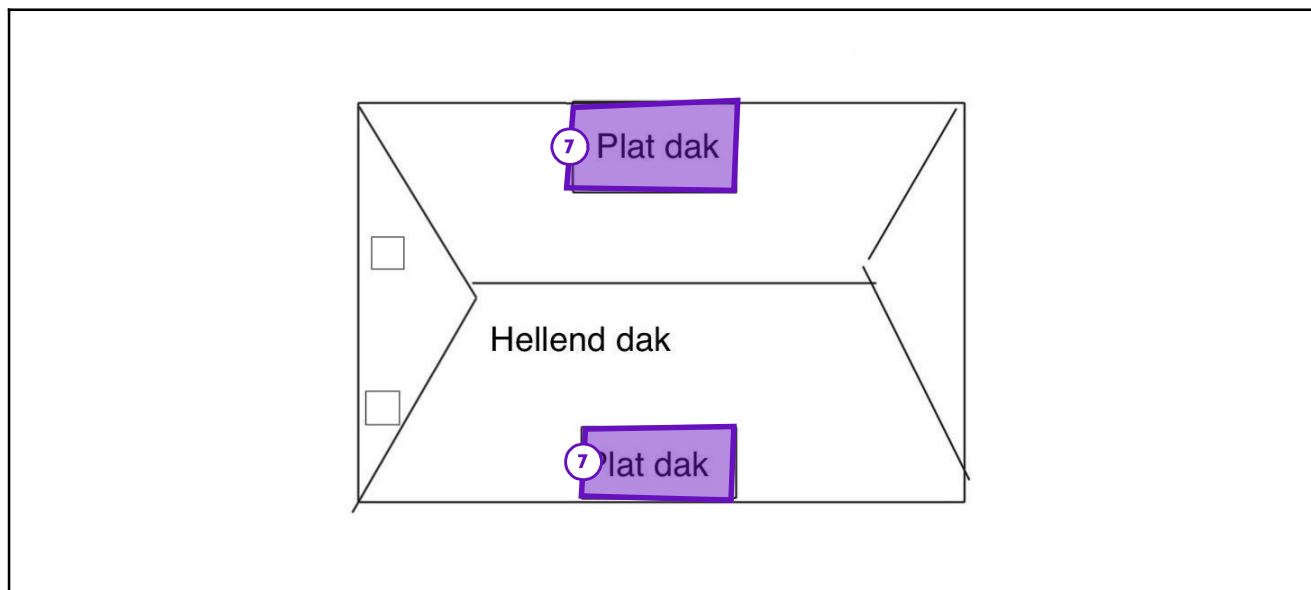
Plan 2.8: Hellend dak

Beschrijving	Type	Actie
7. Dakbedekking plat dak dakkapellen (>3,50m)	Beperking	-

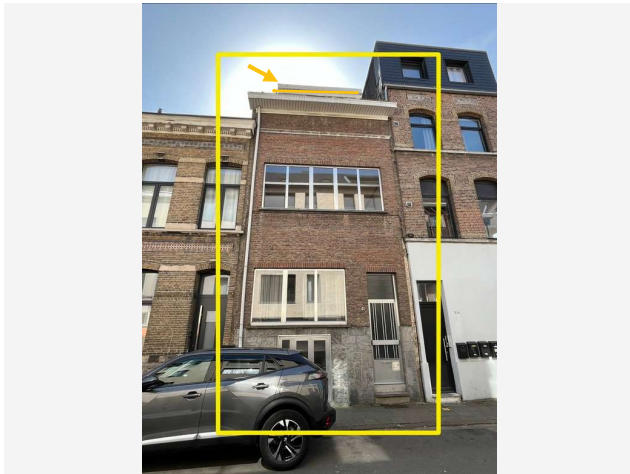
Situeringfoto

Beperkingen

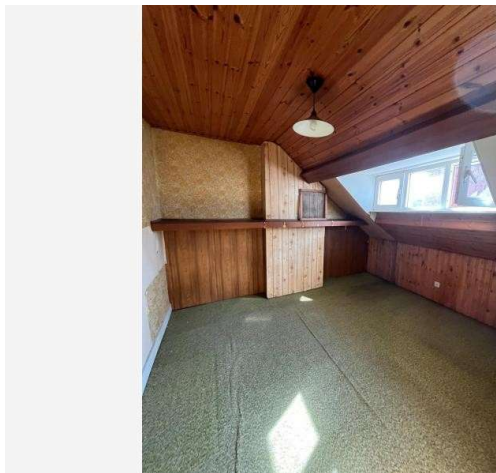
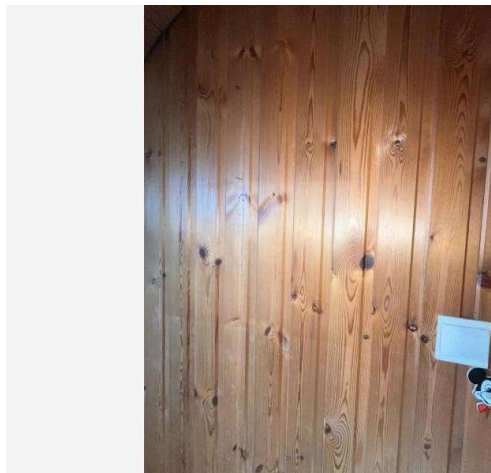
Fiche 11: Valse wand(en)/voorzetswand(en) – Gipskarton-Pvc-hout

Advies

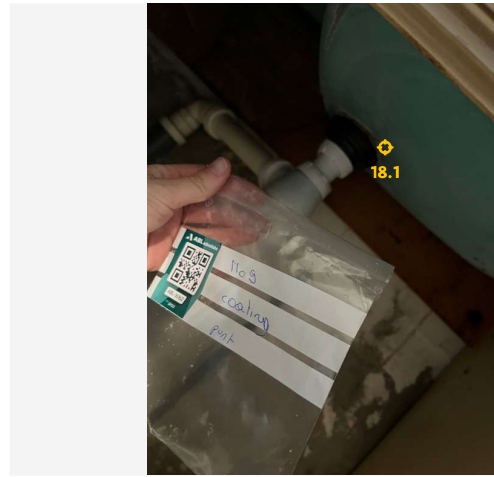
Detailfoto

Geen asbest

#	Type	Referentie	Resultaat
18.1	Puntmonster	M09	Geen asbest

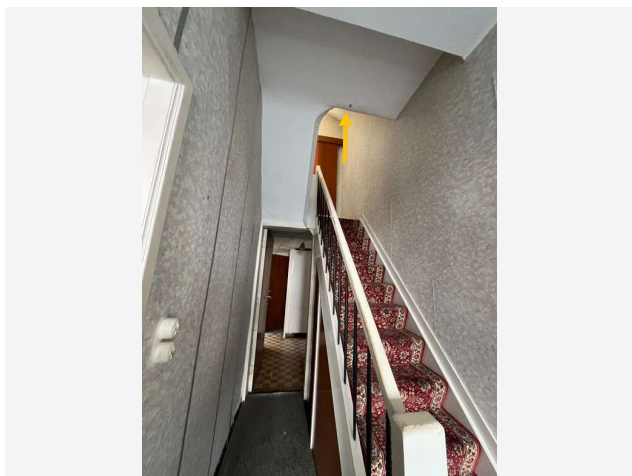
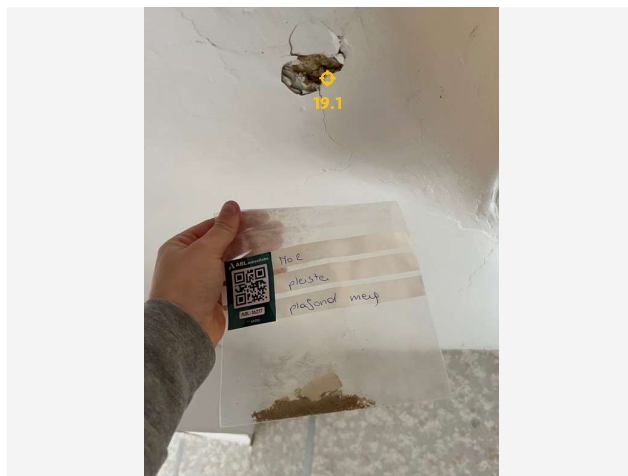
Fiche 19: Pleisterwerk plafonds

Geen asbest

#	Type	Referentie	Resultaat
19.1	Mengmonster	M02	Geen asbest

Beschrijving	Pleisterwerk plafonds
Omgeving	Binnen
Primaire drager	Plafond
Bindmiddel van materiaal	Gips - kalk
Gebondenheid op basis van bindmiddel	Niet-hechtgebonden
Hoeveelheid (oppervlakte - dikte - aantal)	• 40,00 m ² - 2,00 cm - 1 stuk
Totaal volume	0,80 m ³
Identificatiemethode	Een monstername door de asbestdeskundige met laboanalyse door een asbestlabo.
Destructieve handeling voor identificatie	Nee
Opmerking	<p>De hoeveelheid betreft een schatting</p> <p>Het materiaal werd bemonsterd op de volgende locaties: toilet en bijkeuken gelijkvloers , kelder en trappenhuis gelijkvloers</p> <p>Het materiaal op volgende verplichte locatie werd niet bemonsterd wegens: geen stooklokaal aanwezig weens decentrale verwarming en geen pleister in natte ruimte</p>

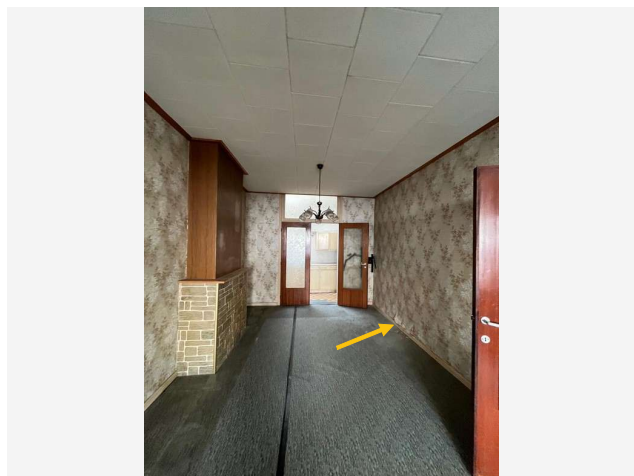
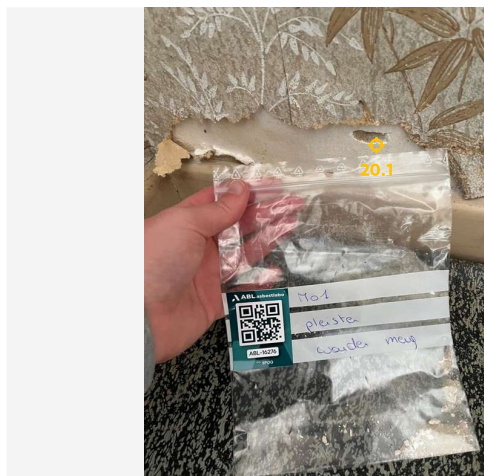
Fiche 20: Pleisterwerk wanden

Geen asbest

#	Type	Referentie	Resultaat
20.1	Mengmonster	M01	Geen asbest

Beschrijving	Pleisterwerk wanden
Omgeving	Binnen
Primaire drager	Binnenwand
Bindmiddel van materiaal	Gips - kalk
Gebondenheid op basis van bindmiddel	Niet-hechtgebonden
Hoeveelheid (oppervlakte - dikte - aantal)	• 250,00 m ² - 2,00 cm - 1 stuk
Totaal volume	5,00 m ³
Identificatiemethode	Een monstername door de asbestdeskundige met laboanalyse door een asbestlabo.
Destructieve handeling voor identificatie	Nee
Opmerking	De hoeveelheid betreft een schatting. Het materiaal werd bemonsterd op de volgende locaties: woonkamer, trappenhal niv +2 Het materiaal op volgende verplichte locatie werd niet bemonsterd wegens: geen stooklokaal aanwezig en geen pleister in natte ruimte

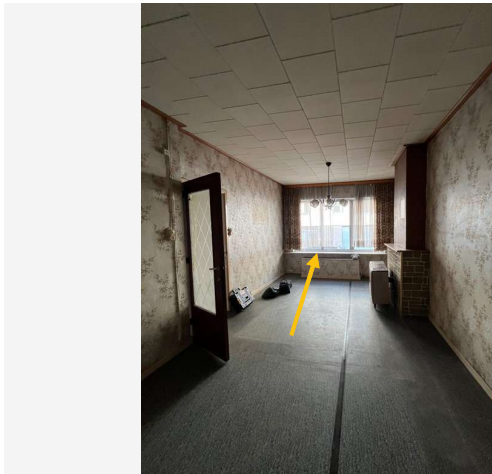
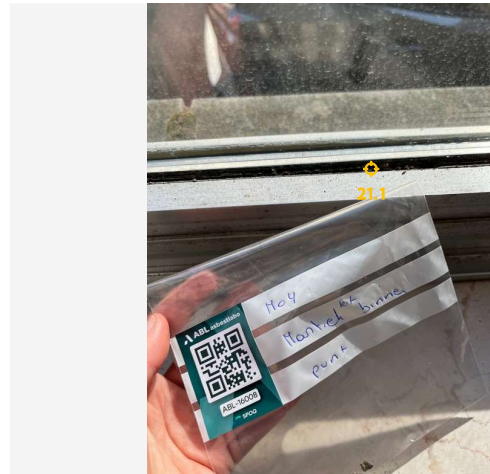
Fiche 21: Mastiek/kit tussen glas en profiel - Binnen

Geen asbest

#	Type	Referentie	Resultaat
21.1	Puntmonster	M04	Geen asbest

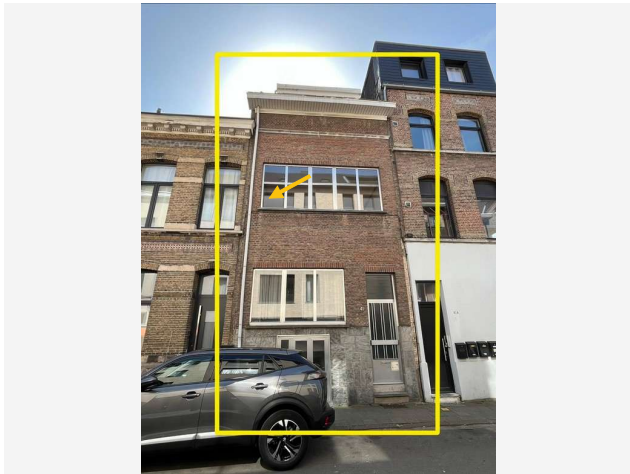
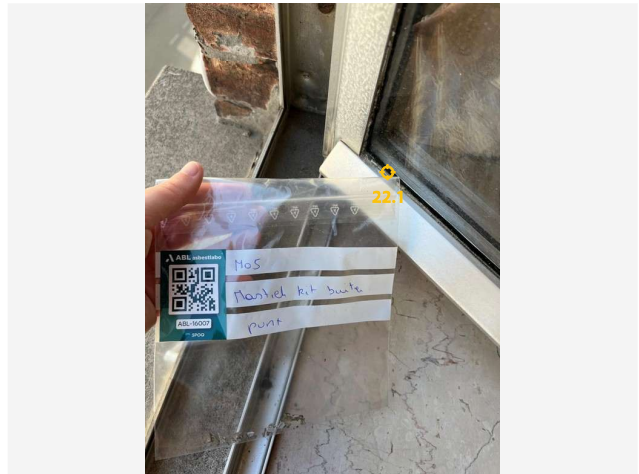
Fiche 22: Mastiek/kit tussen glas en profiel - buiten

Geen asbest

#	Type	Referentie	Resultaat
22.1	Puntmonster	M05	Geen asbest

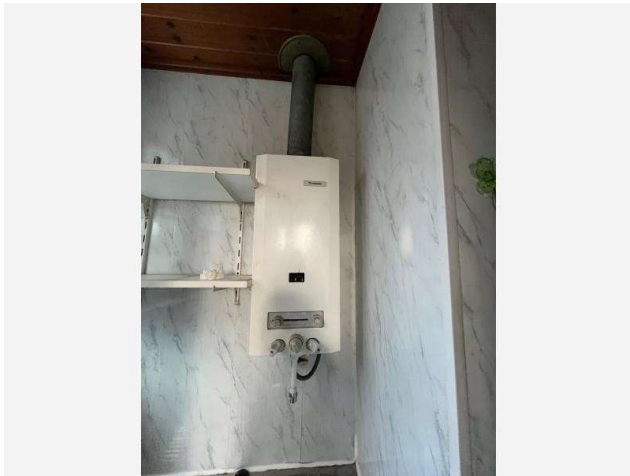
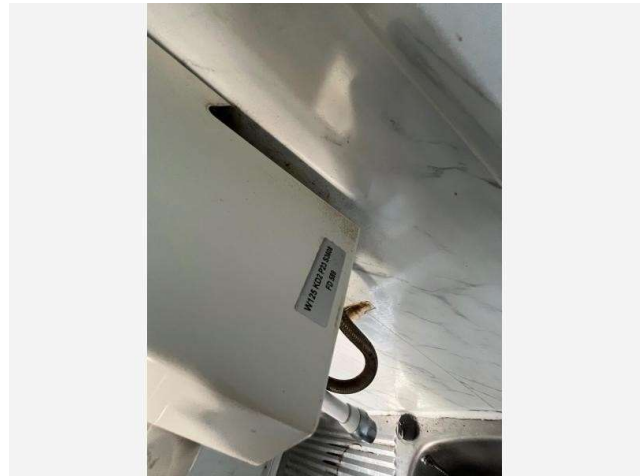
Beschrijving	Notitie	Terug te vinden op plannen
Fiche 26: Brander/CV-ketel - Isolatie/pakkingen.	Mogelijk bevat de brander/CV-ketel asbestverdachte isolatie en/of pakkingen. Inspectie zonder demontage was niet mogelijk op moment van de inspectie.	-
