Asbestinventarisatetest

Heidestraat 21/1, 1742 Ternat

Attestnummer : 20260702-000325.000

Zone 1: Appartementsgebouw

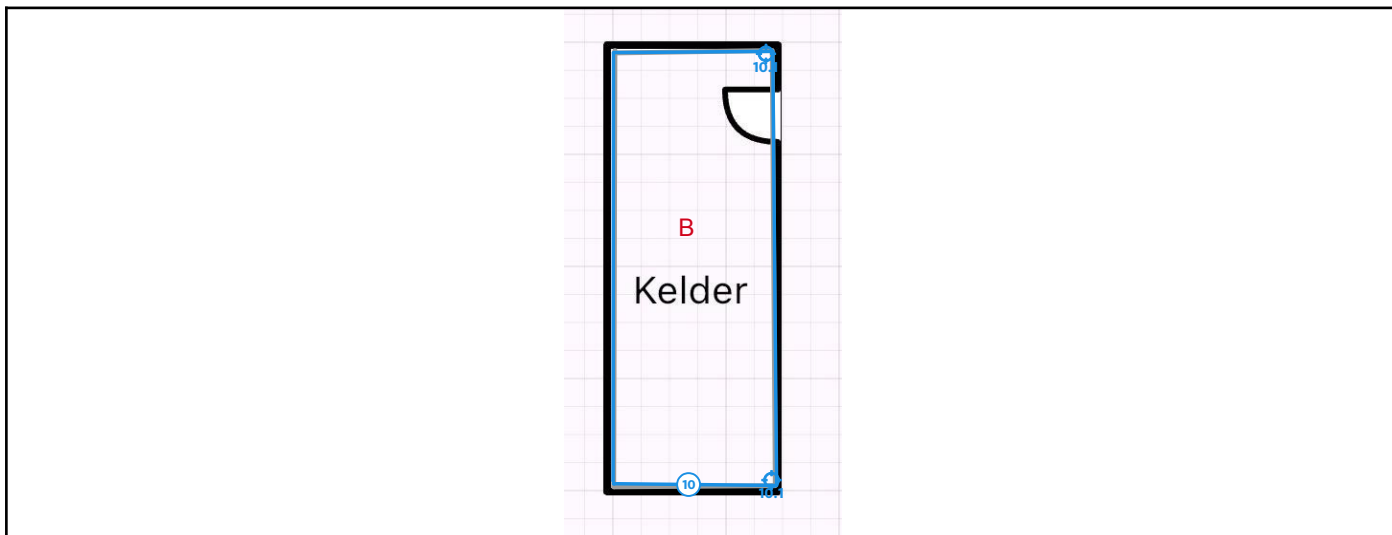
Plan 1.2: Kelder

Beschrijving	Type	Actie
10. Kelderberging - cementering - mengstaal	Geen asbest	-
10.1 Code: MM03	Mengmonster	-

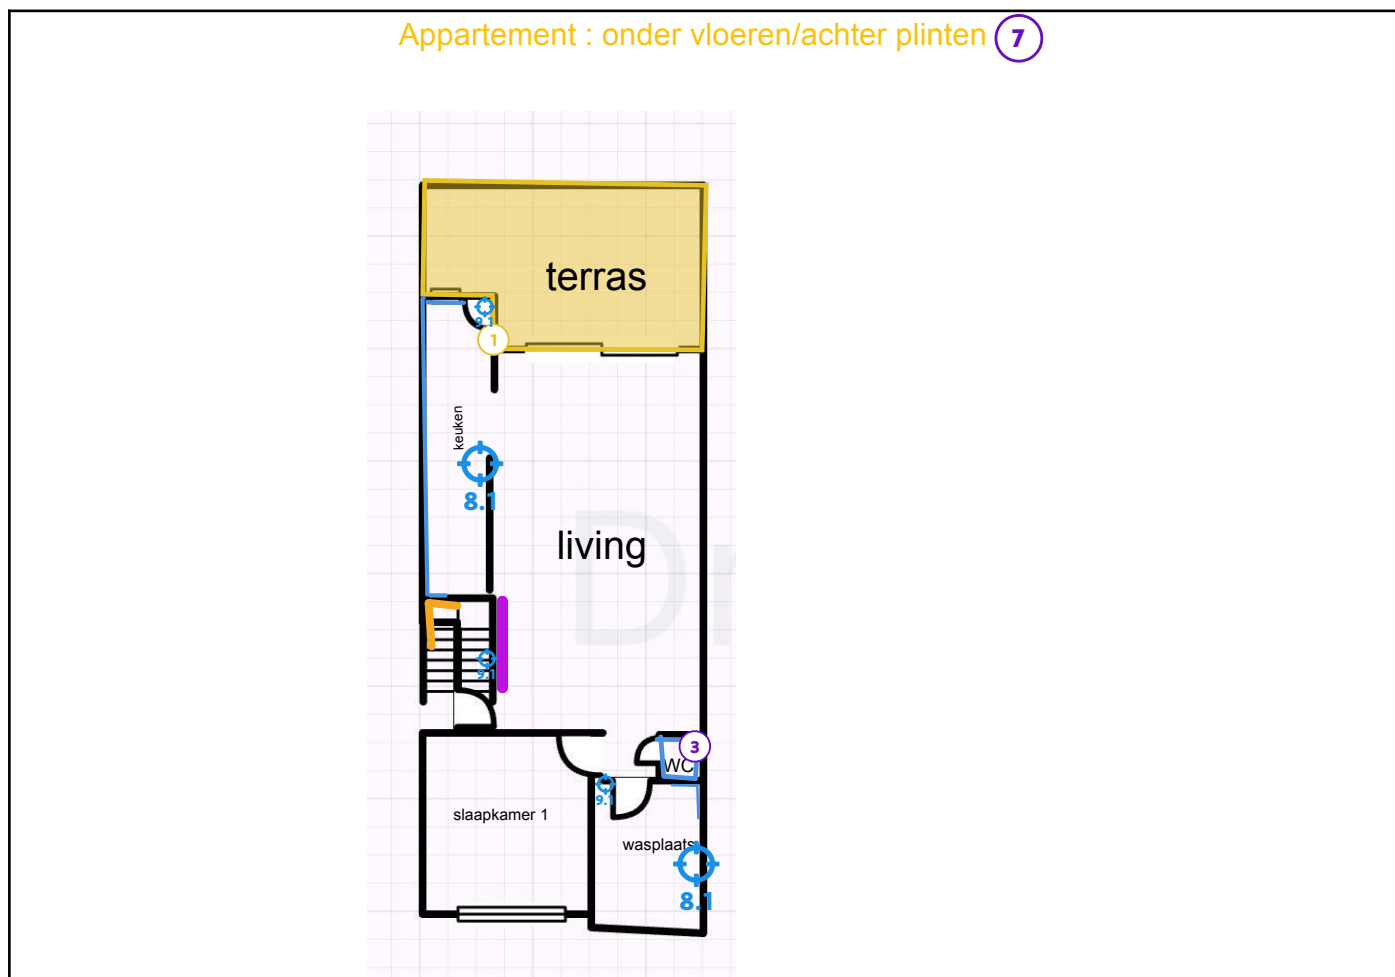
Plan 1.3: Eerste verdieping

Beschrijving	Type	Actie
1. Terras - roofing	Asbestmateriaal	Zorgvuldig beheren
3. Toiletten - ventilatierooster	Beperking	-
7. Appartement - tegellijm - (onder vloeren/achter plinten)	Advies	-
8. Gipspleisterwerk muren	Geen asbest	-
8.1 Code: MM01	Mengmonster	-
9. Gipspleisterwerk plafonds	Geen asbest	-
9.1 Code: MM02	Mengmonster	-

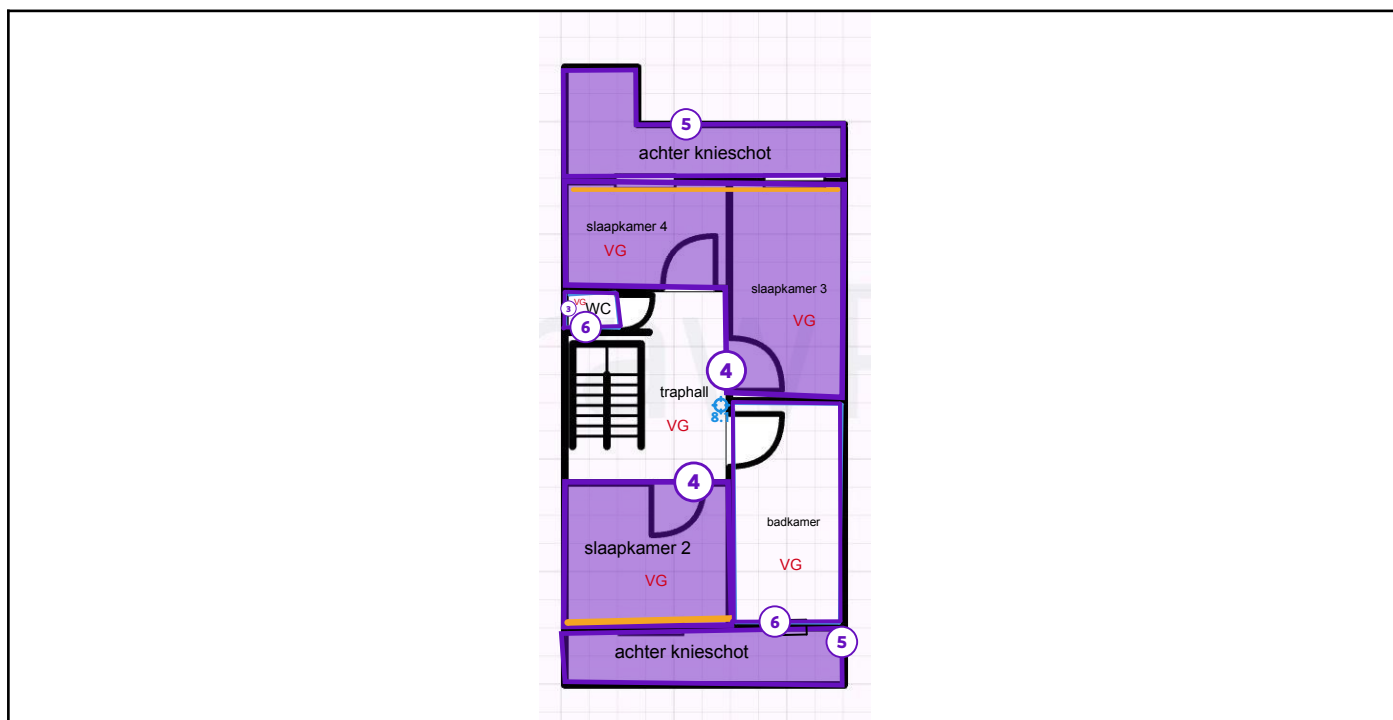
Plan 1.4: 2de verdieping

Beschrijving	Type	Actie
3. Toiletten - ventilatierooster	Beperking	-
4. Slaapkamers - vloerbekledingen en lijmen - onder laminaat	Advies	-
5. 2de verdieping - ruimte achter knieschotten	Advies	-
6. Appartement - toiletten/keuken/badk./berging-faiencetegels (teggelijm)	Advies	-
8. Gipspleisterwerk muren	Geen asbest	-
8.1 Code: MM01	Mengmonster	-

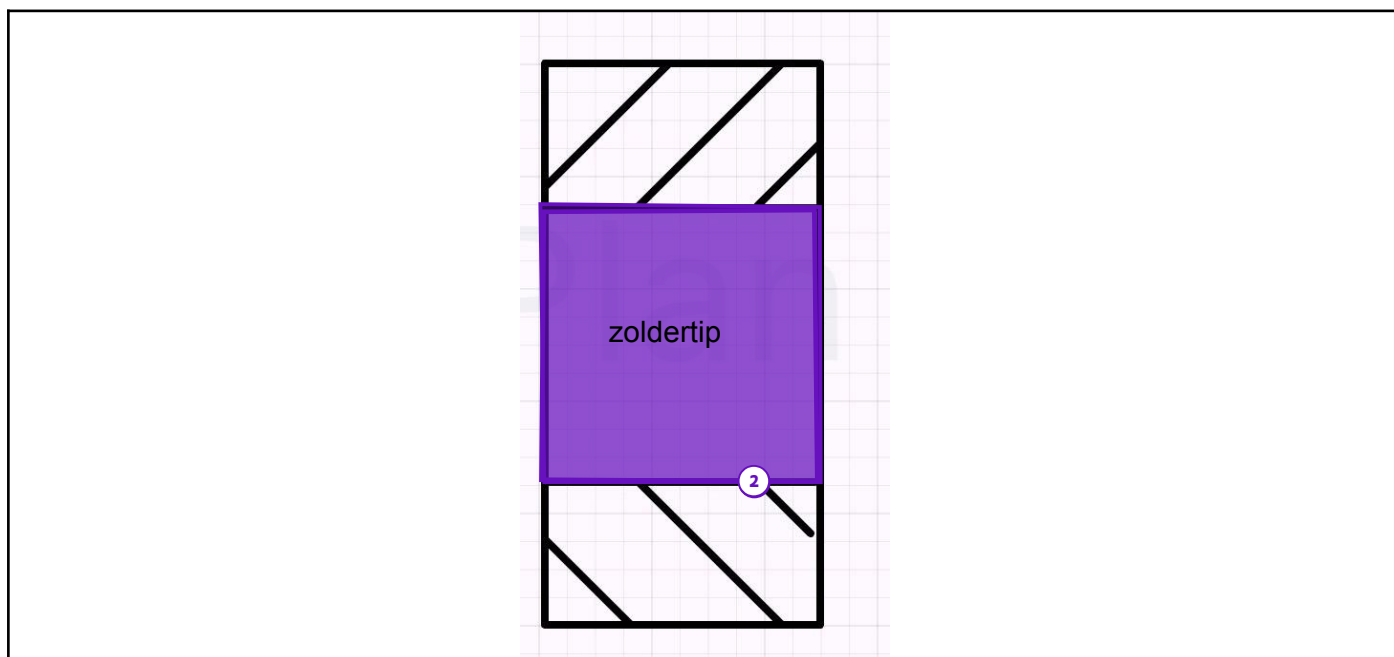
Plan 1.5: Zoldertip

Beschrijving	Type	Actie
2. Zoldertip	Beperking	-
12. Dak - onderdak - controle onderdak onder pannen - plastic	Overige ruimte of materiaal	-

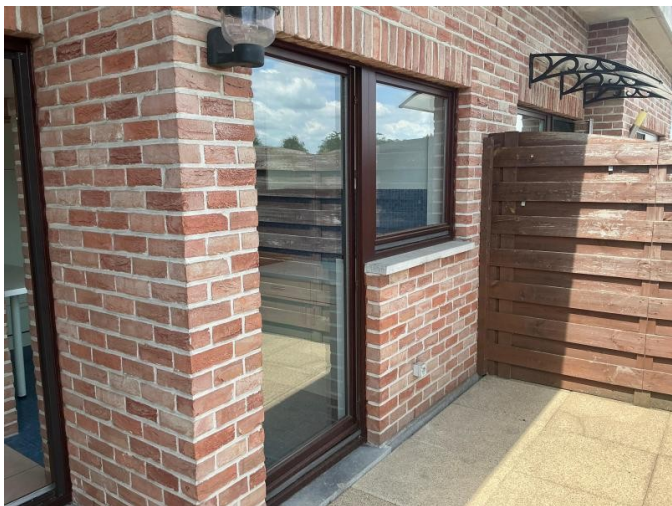
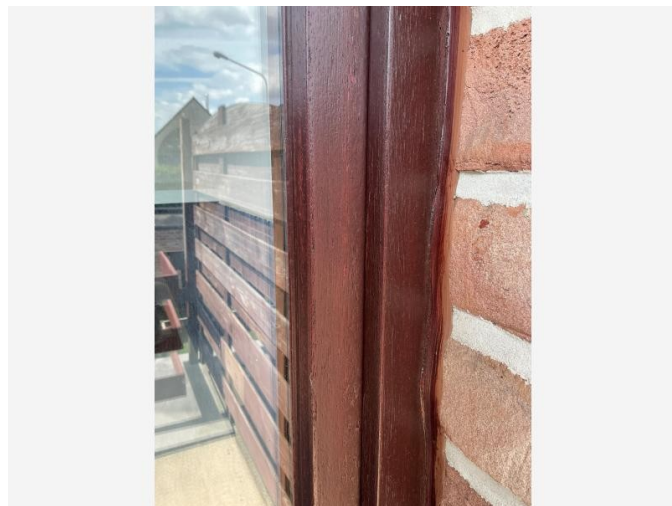
Beschrijving	Notitie	Terug te vinden op plannen
Fiche 11: Appartement - kit tussen schrijnw./gevel/glas - siliconen	<p>Locatie : alle ramen en deuren</p> <p>De zichtbare kit is soepel (siliconen) en niet asbestverdacht. Zijn de ramen/deuren reeds vernieuwd? Mogelijks is er nog oude afkitting aanwezig onder de soepele kit. Deze oude afkitting blijft asbestverdacht en dient alsnog onderzocht worden bij afvoer.</p> <p>Deze bevinding is gebaseerd op de momenteel beschikbare analysemethoden en de thans geldende wetenschappelijke en technische inzichten. Voortschrijdend inzicht – bijvoorbeeld door nieuwe onderzoeksresultaten, technologische ontwikkelingen of wijzigingen in wet- en regelgeving – kan ertoe leiden dat materiaal op een later moment anders wordt beoordeeld dan op basis van de huidige kennis mogelijk is.</p>	-
Fiche 12: Dak - onderdak - controle onderdak onder pannen - plastic	<p>De onderdakplaten waren tijdens het plaatsbezoek inspecteerbaar op volgende plaatsen: zoldertip - vaststelling : plastic. Deze inspectie geeft geen uitsluitel over de totaliteit van het dak. Indien bij werken andere materialen worden vastgesteld dan diegene die nu steekproefsgewijs zijn vastgesteld dienen zij alsnog worden onderzocht te worden op hun asbestverdachtheid. (www.asbestconsulting.be)</p>	Plan 1.5: Zoldertip
