# Asbestinventarisatetest

Lange Leemstraat 12, 2018 Antwerpen  
Gemeenschappelijke delen

Attestnummer : 20241008-000490.000

Uitgegeven op : 08.10.2024

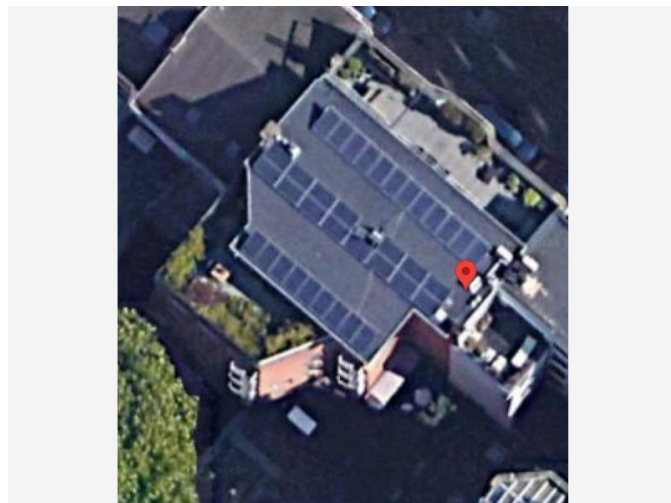
## Zone 8: Dak

- 1 Asbestmateriaal**
- 0 Beperkingen
- 0 Uitsluitingen
- 0 Roerende goederen
- 0 Puin, steenslag, (water)bodem
- 0 Adviezen
- 0 Geen asbest

| Beschrijving | Type | Actie |
|---|---|---|
| 1. Roofing. | Asbestmateriaal | Zorgvuldig beheren |
