# Asbestinventarisatetest

Livien Van der Looystraat 7, 2890 Puurs-Sint-Amands

Attestnummer : 20260710-000160.000

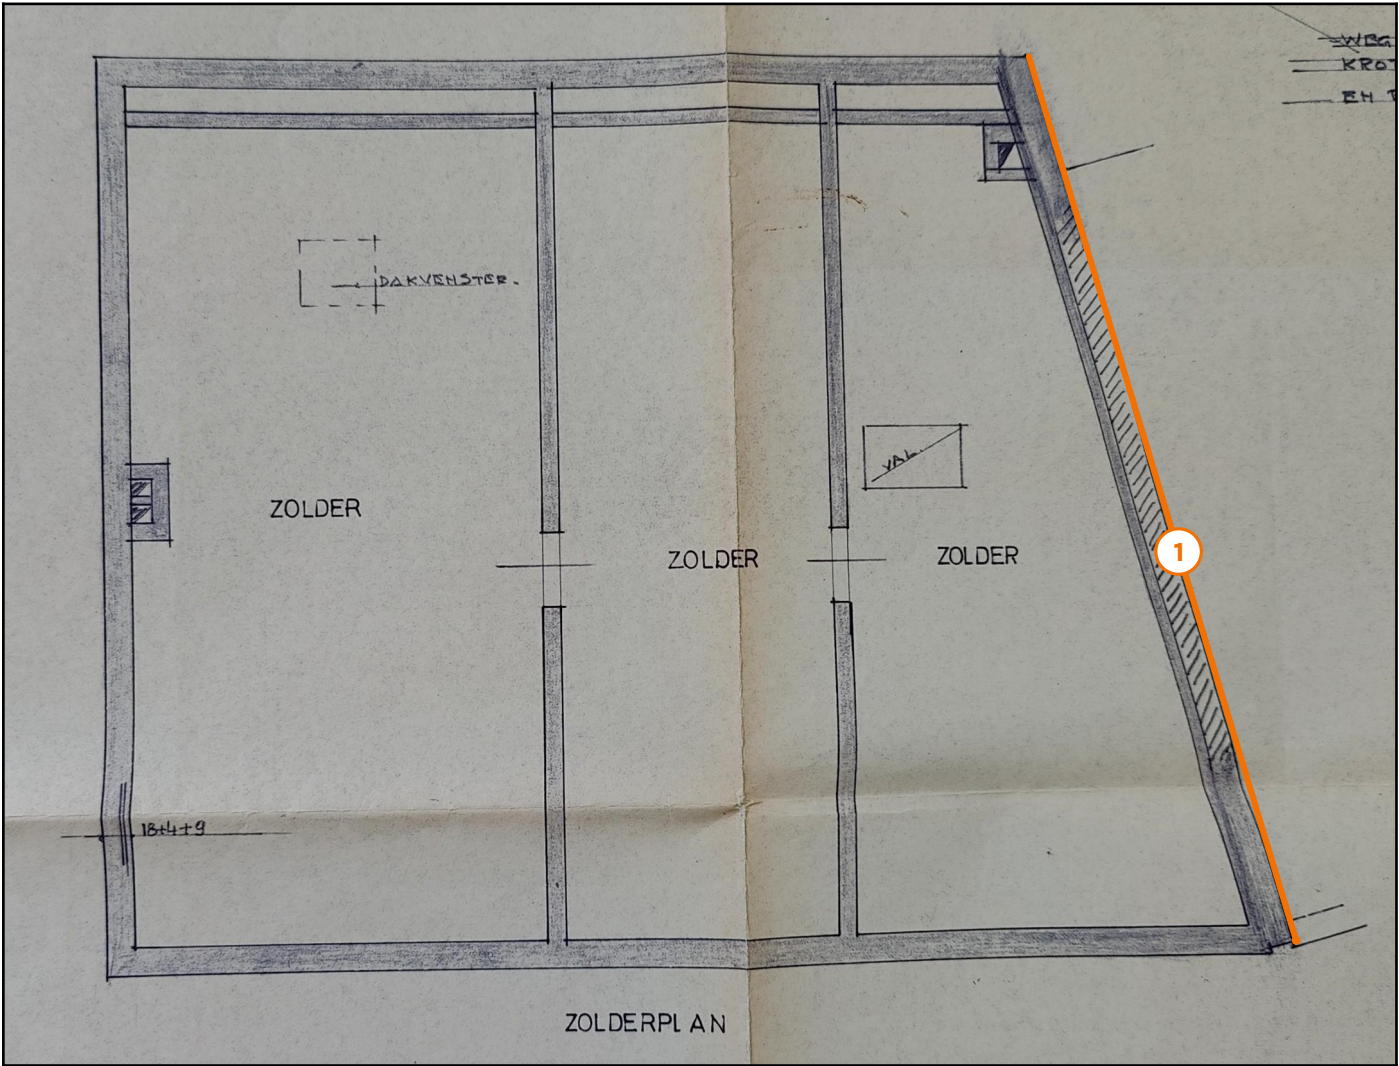
# Plan 1.3: A1 - Zolder

| Beschrijving | Type | Actie |
|---|---|---|
| 1. Gevelleien aan de niet-gemene muur | Asbestmateriaal | Verwijderen |

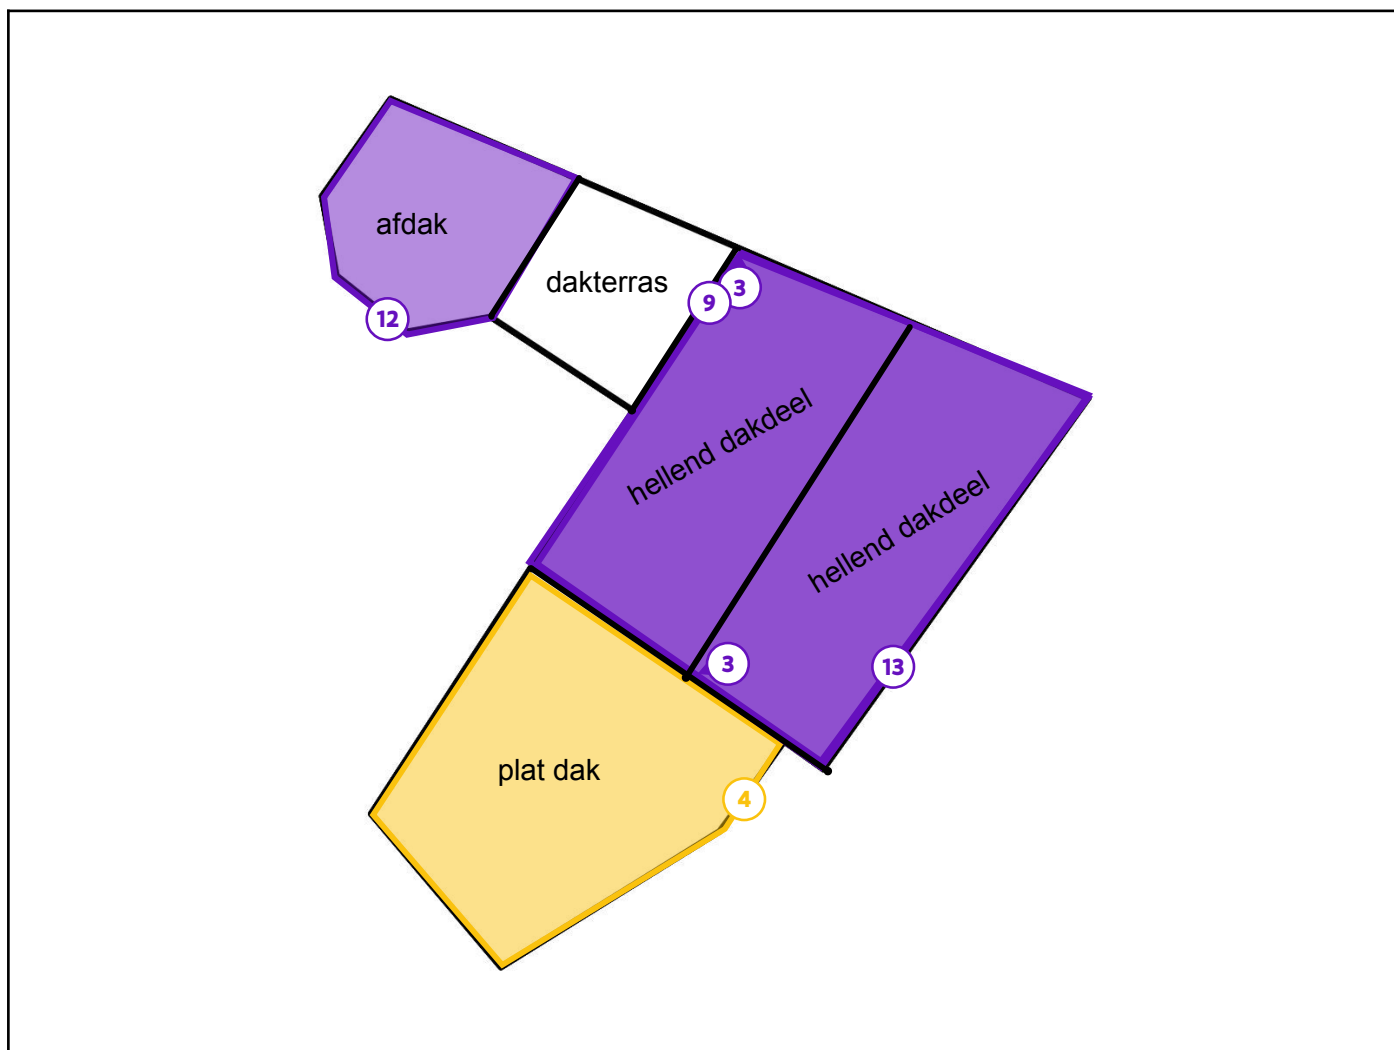
## Plan 1.4: A1 - Daken

| Beschrijving | Notitie | Terug te vinden op plannen |
|---|---|---|
| Fiche 13: Hoofddak | <p>Het dak in vezelcement leien en de daknokken werden verwijderd. Het hoofddak (inclusief onderdak) werd volledig vernieuwd in 2026 en is uitgevoerd in dakpannen (zie ook bijgevoegd bewijsdocument).</p> <p>Niet-waarneembare, afgeschermd onderliggende lagen/onderdaken konden niet onderzocht worden binnen de scope van het onderzoek. Een volledige beoordeling van het asbesthoudend karakter van dit schildeel is enkel mogelijk mits uitbreiding naar aanvullend/destructief onderzoek (optioneel).</p> | Plan 1.4: A1 - Daken |
