# Asbestinventarisatetest

Eksterstraat 76, 3530 Houthalen-Helchteren

Attestnummer : 20260709-000410.000

**Niet-asbestveilig**

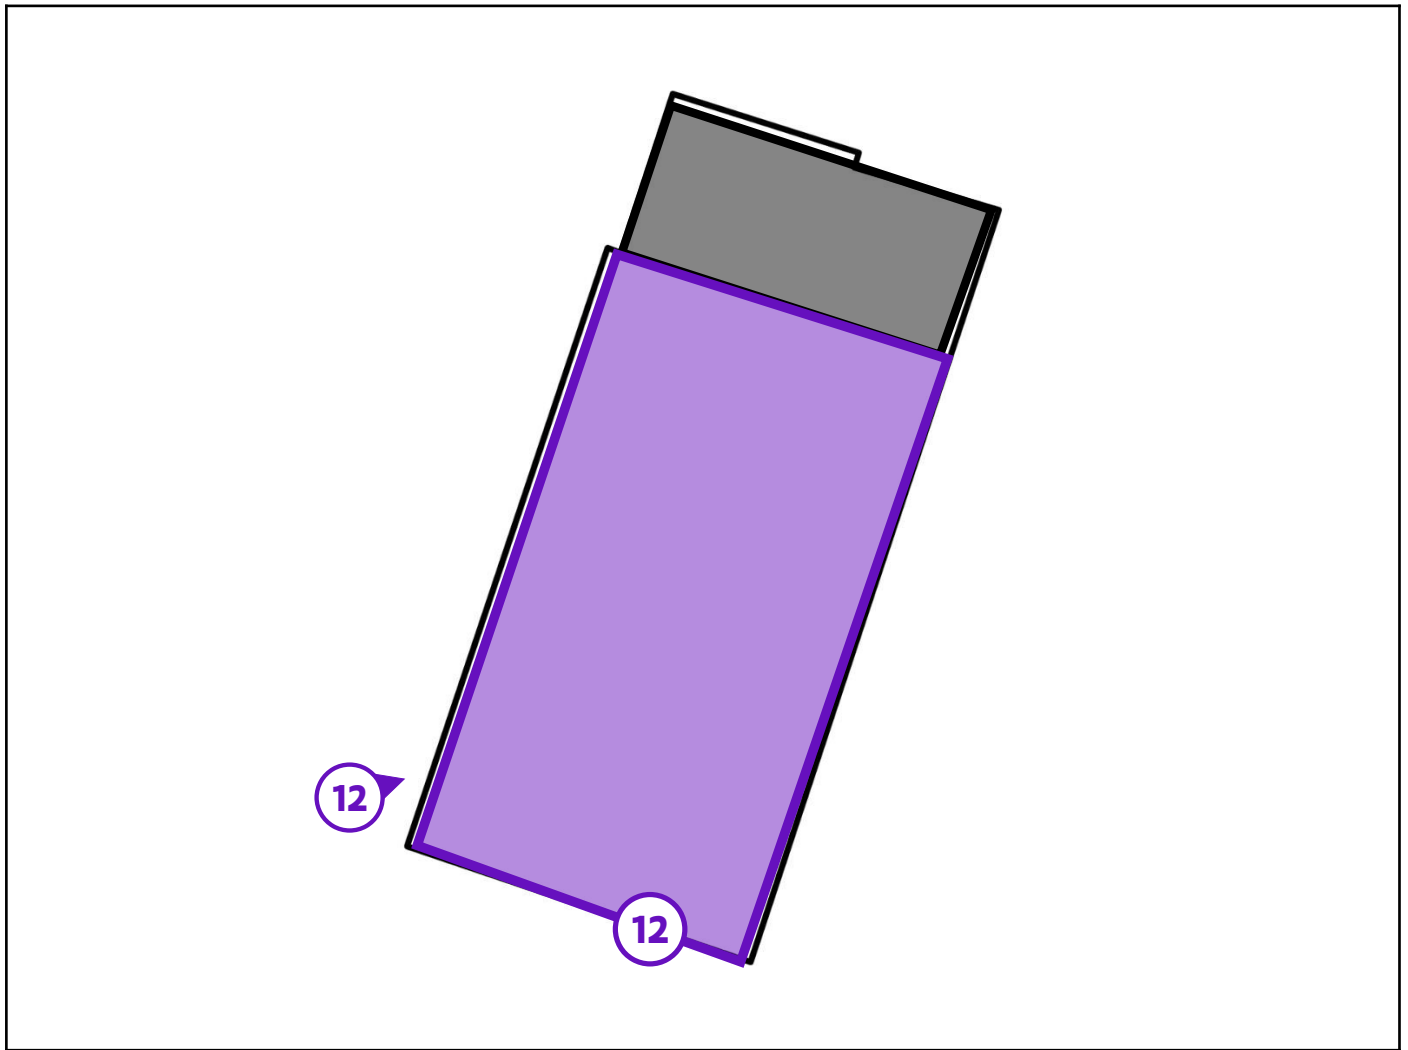
## Plan 1.3: dakenplan

| Beschrijving | Type | Actie |
|---|---|---|
| 12. onderliggende roofinglagen onder staalplaten-dak | Overige ruimte of materiaal | - |
