# Asbestinventarisatattest

Leon Gillardlaan 136, 1731 Asse

Attestnummer : 20260710-000392.000

**Niet-asbestveilig**

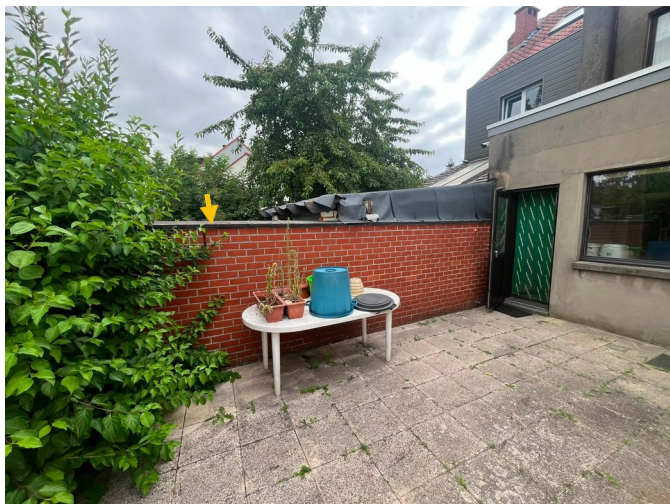
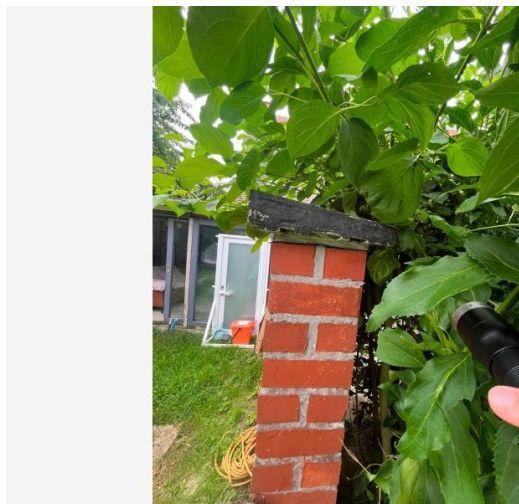
| Opmerking | De hoeveelheid is een zo nauwkeurig mogelijke opmeting. Hieraan kunnen evenwel geen rechten worden ontleend. Waar mogelijk, wordt staalname uitgevoerd conform het inspectieprotocol: in een droge ruimte zoals een slaapkamer, in een natte ruimte zoals een keuken of badkamer, in een traphal en in een stookruimte. |

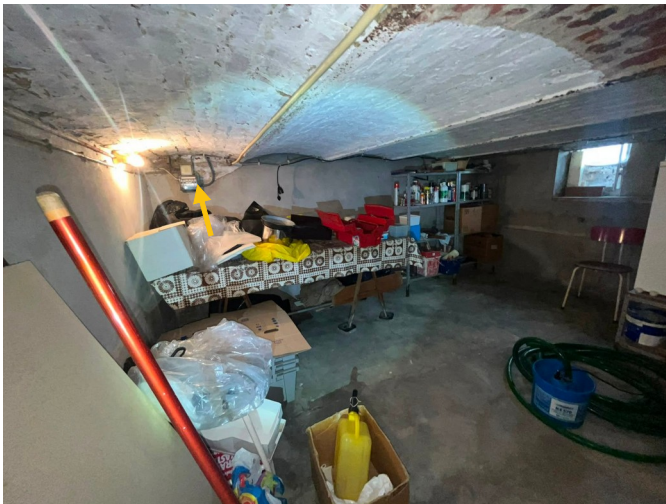
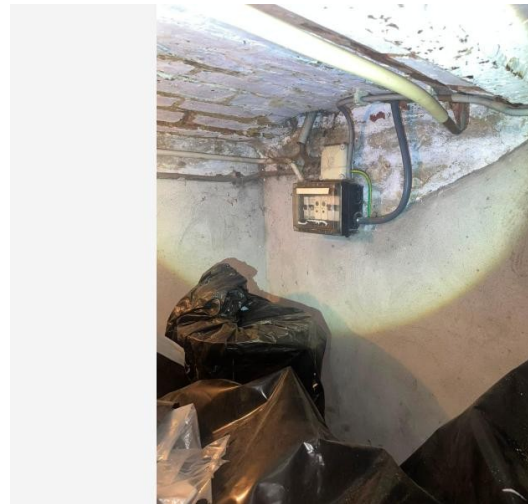
| Opmerking | Staalname tot op de eventuele onderliggende lagen is niet mogelijk zonder uitbreiding naar een destructief onderzoek. |
