# Asbestinventarisatetest

Boerenkrijglaan 9, 2820 Bonheiden

Attestnummer : 20260430-000194.000

**Niet-asbestveilig**

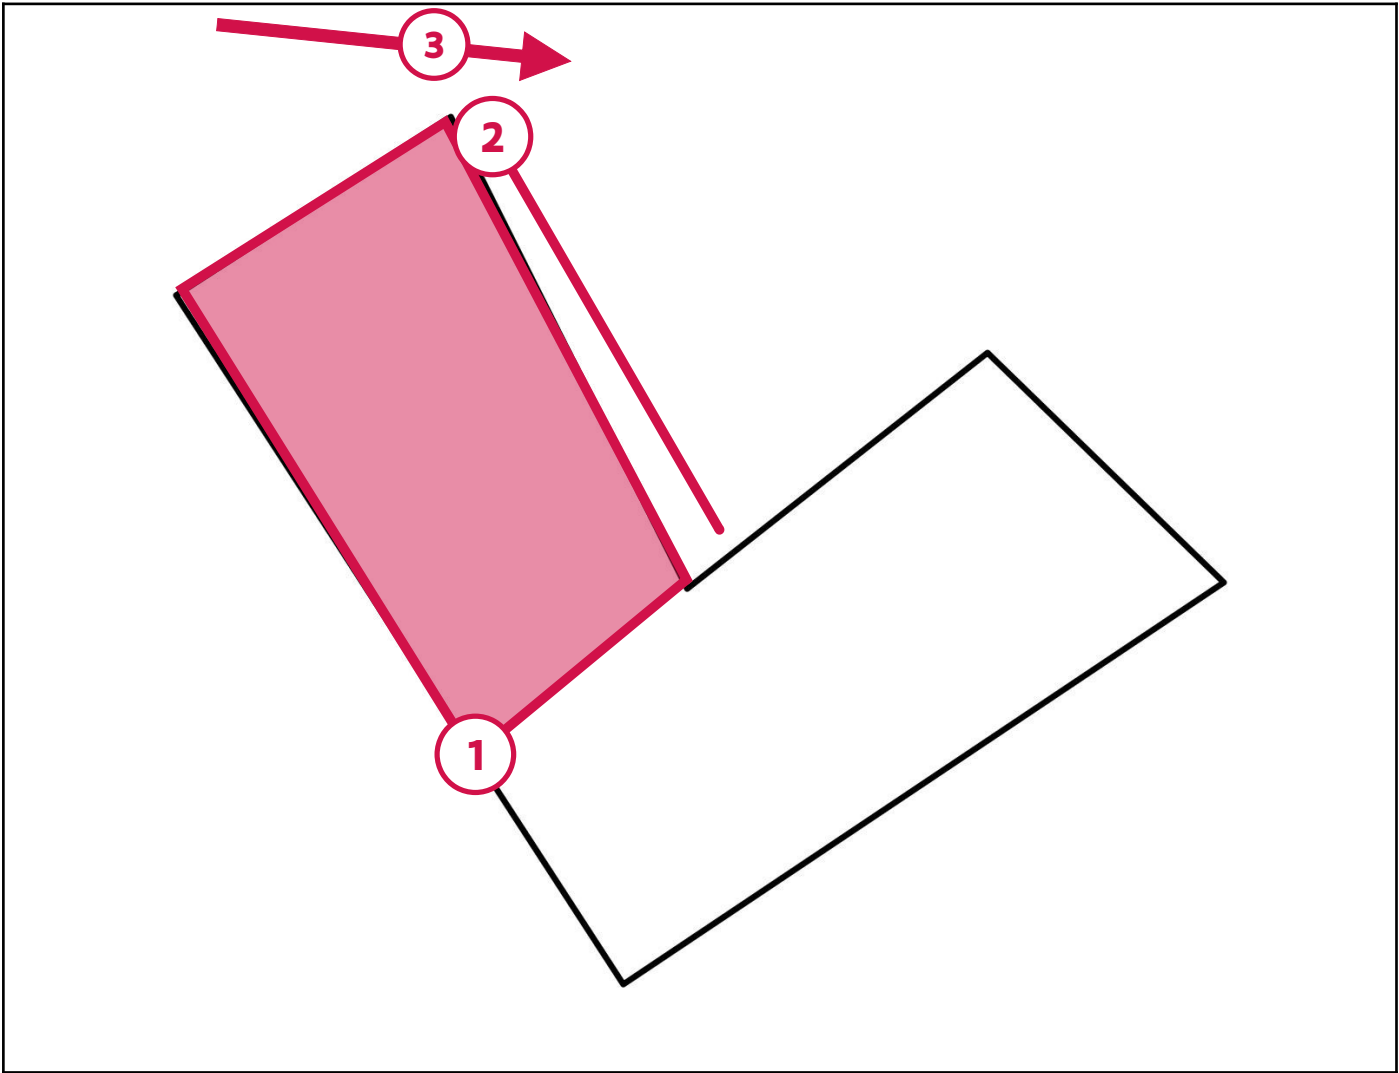
# Plan 2.1: Tuinhuis

| Beschrijving | Type | Actie |
|---|---|---|
| 3. Asbestafval: menuiserie in moestuin en aan tuinhuis | Asbestmateriaal | Dringend verwijderen |

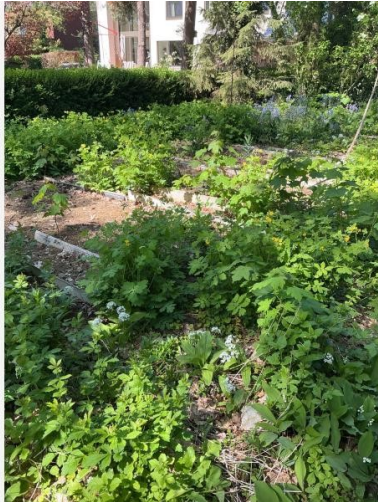
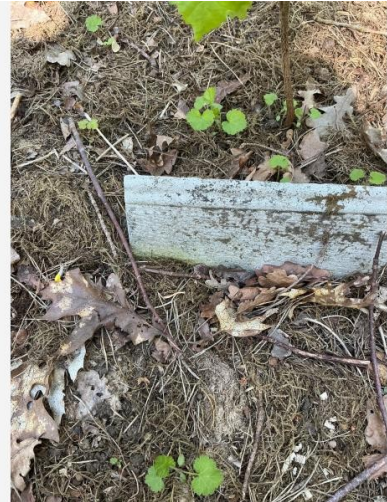
## Fiche 3: Asbestafval: menuiserite in moestuin en aan tuinhuis

Asbestmateriaal – afvalstof

- \* U zich goed informeert op <https://ovam.vlaanderen.be/voorzorgsmaatregelen-bij-asbestverwijdering>
- \* U zich beschermt met een FFP3 mondmasker, wegwerpoveral (CAT III type 5/6) en – handschoenen en afspoelbaar schoeisel.
- \* er geen minderjarigen of derden aanwezig zijn
- \* U beschikt over PE-folie en zakken om loskomende deeltjes en afval op te vangen en te verpakken
- \* u beschikt over een vernevelaar (met water) of ander fixeermateriaal om het asbestmateriaal vochtig te houden tijdens de verwijderingswerken.
- \* u beschikt over natte doeken om eventueel resten en stof weg te nemen.

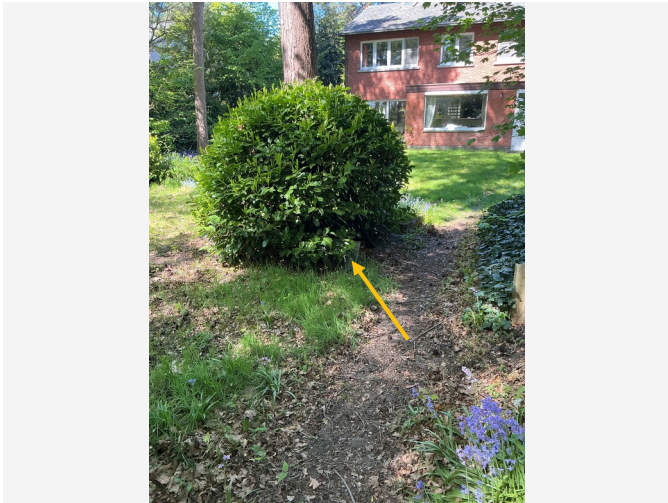
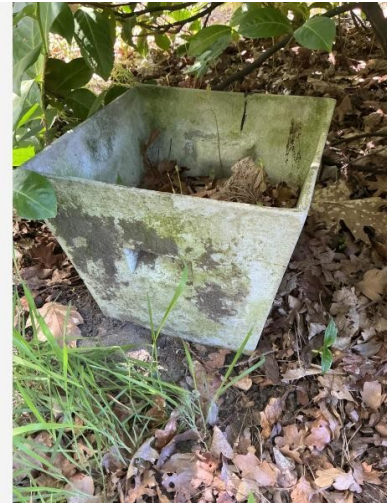
| Identificatiemethode | De asbestdeskundige beoordeelt het materiaal als asbestverdacht en dus asbesthoudend, en dit zonder monsternamen. |

- \* U zich goed informeert op <https://ovam.vlaanderen.be/voorzorgsmaatregelen-bij-asbestverwijdering>
- \* U zich beschermt met een FFP3 mondmasker, wegwerpoveral (CAT III type 5/6) en – handschoenen en afspoelbaar schoeisel.
- \* er geen minderjarigen of derden aanwezig zijn
- \* U beschikt over PE-folie en zakken om loskomende deeltjes en afval op te vangen en te verpakken
- \* u beschikt over een vernevelaar (met water) of ander fixeermateriaal om het asbestmateriaal vochtig te houden tijdens de verwijderingswerken.
- \* u beschikt over natte doeken om eventueel resten en stof weg te nemen.

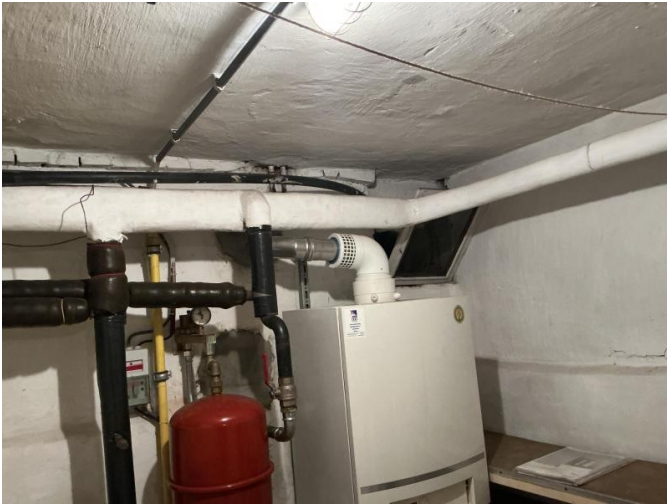
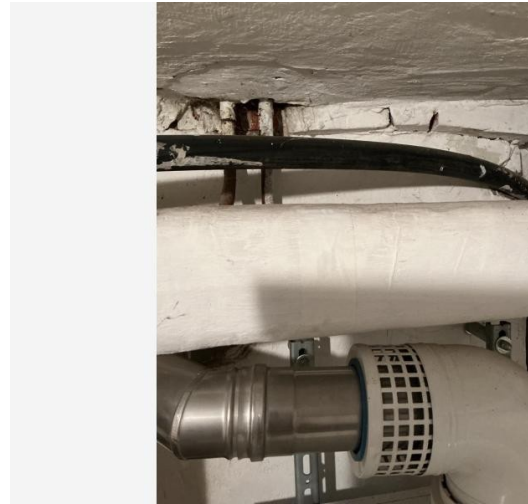
| Identificatiemethode | De asbestdeskundige beoordeelt het materiaal als asbestverdacht en dus asbesthoudend, en dit zonder monsternamen. |

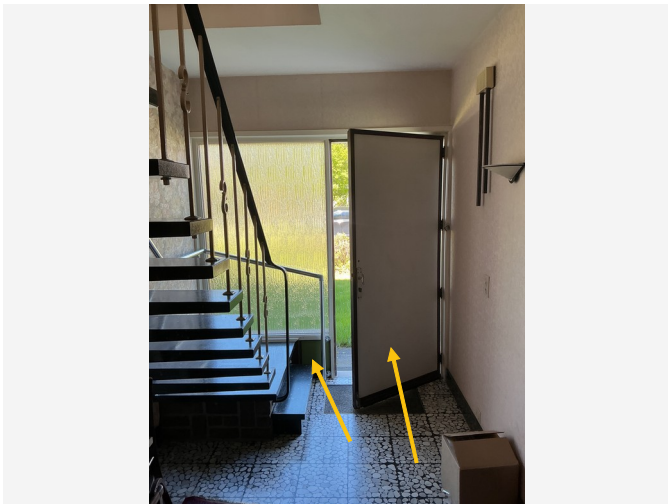
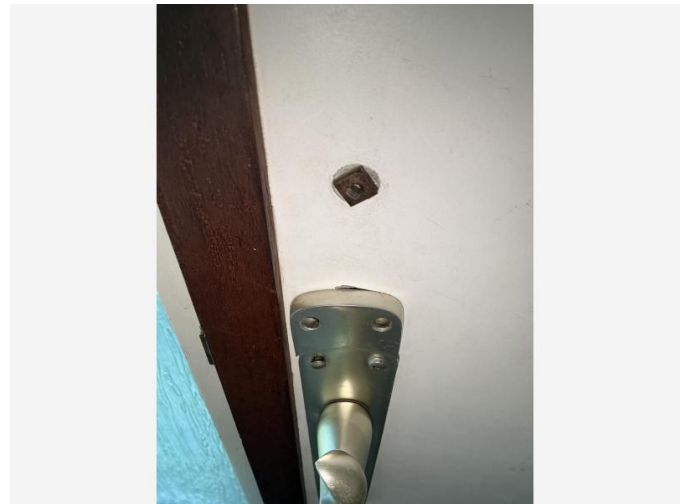
| Identificatiemethode | Een monstername door de asbestdeskundige met laboanalyse door een asbestlabo. |

- \* U zich goed informeert op <https://ovam.vlaanderen.be/voorzorgsmaatregelen-bij-asbestverwijdering>
- \* U zich beschermt met een FFP3 mondmasker, wegwerpoveral type (CAT III, type 5/6)en – handschoenen en afspoelbaar schoeisel.
- \* er geen minderjarigen of derden aanwezig zijn
- \* U beschikt over PE-folie en zakken om loskomende deeltjes en afval op te vangen en te verpakken
- \* u beschikt over een vernevelaar (met water) of ander fixeermateriaal om het asbestmateriaal vochtig te houden tijdens de verwijderingswerken.
- \* u zich goed informeert over hoe u het asbestmateriaal veilig kan demonteren zonder stof of breuken
- \* u beschikt over natte doeken om eventueel resten en stof weg te nemen.

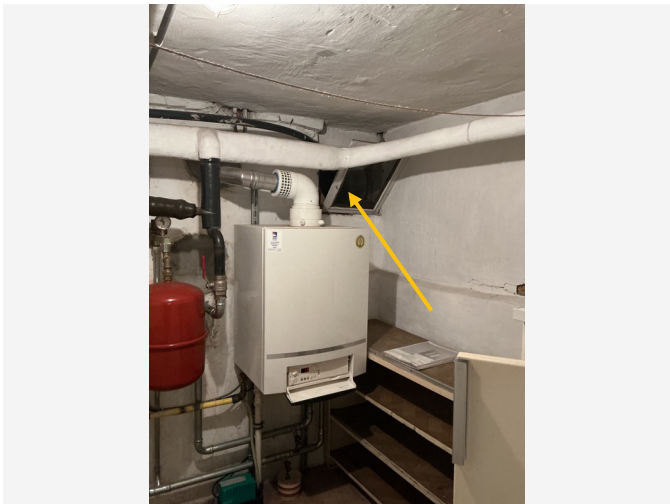
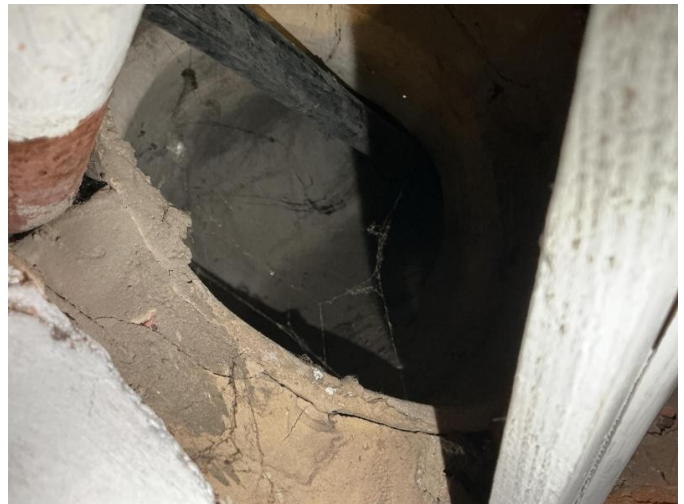
| Identificatiemethode | <p>De asbestdeskundige beoordeelt het materiaal als asbestverdacht en dus asbesthoudend, en dit zonder monsternamen.</p> <p>Motivatie: De opdrachtgever weigert om het materiaal te laten bemonsteren.</p> |

- \* U zich goed informeert op <https://ovam.vlaanderen.be/voorzorgsmaatregelen-bij-asbestverwijdering>
- \* U zich beschermt met een FFP3 mondmasker, wegwerpoveral (CAT III type 5/6) en – handschoenen en afspoelbaar schoeisel.
- \* er geen minderjarigen of derden aanwezig zijn
- \* U beschikt over PE-folie en zakken om loskomende deeltjes en afval op te vangen en te verpakken
- \* u beschikt over een vernevelaar (met water) of ander fixeermateriaal om het asbestmateriaal vochtig te houden tijdens de verwijderingswerken.
- \* u zich goed informeert over hoe u het asbestmateriaal veilig kan demonteren zonder stof of breuken
- \* u beschikt over natte doeken om eventueel resten en stof weg te nemen.

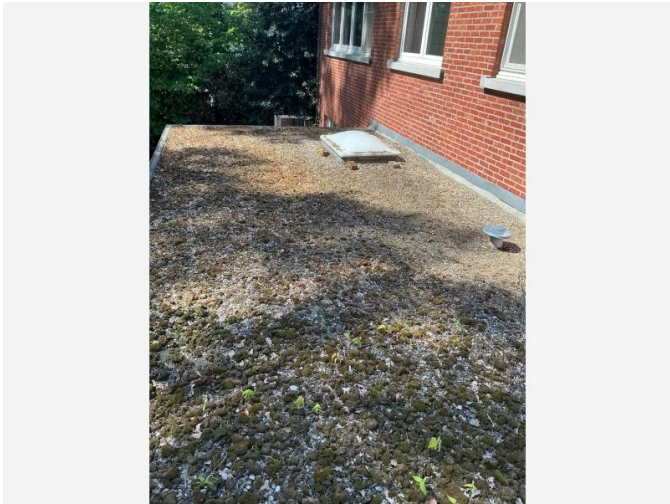
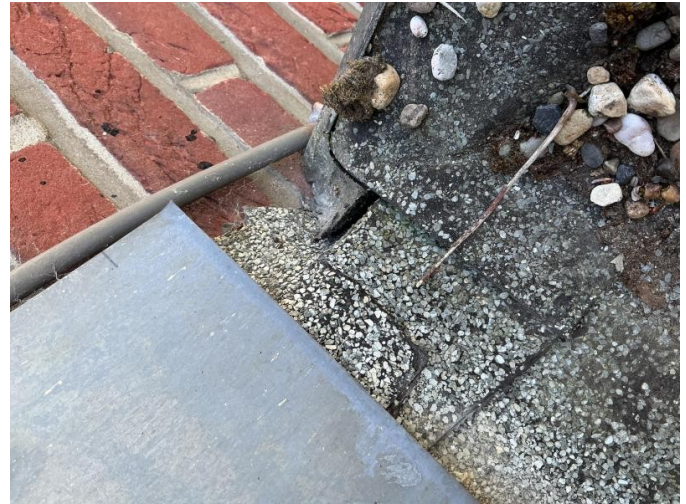
| Opmerking | Verluchting en wachtbuis |

- \* U zich goed informeert op <https://ovam.vlaanderen.be/voorzorgsmaatregelen-bij-asbestverwijdering>
- \* U zich beschermt met een FFP3 mondmasker, wegwerpoveral type (CAT III, type 5/6)en – handschoenen en afspoelbaar schoeisel.
- \* er geen minderjarigen of derden aanwezig zijn
- \* U beschikt over PE-folie en zakken om loskomende deeltjes en afval op te vangen en te verpakken
- \* u beschikt over een vernevelaar (met water) of ander fixeermateriaal om het asbestmateriaal vochtig te houden tijdens de verwijderingswerken.
- \* u zich goed informeert over hoe u het asbestmateriaal veilig kan demonteren zonder stof of breuken
- \* u beschikt over natte doeken om eventueel resten en stof weg te nemen.

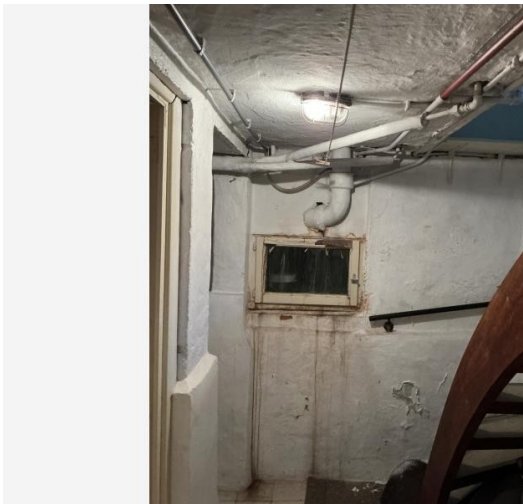
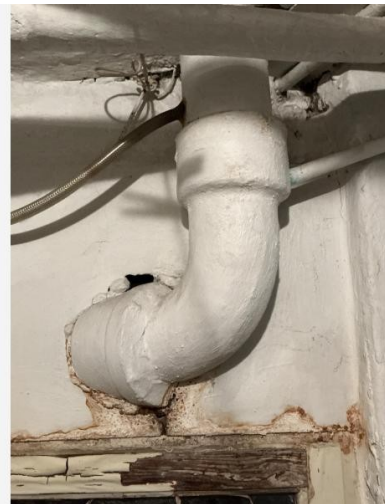
| Identificatiemethode | Een monstername door de asbestdeskundige met laboanalyse door een asbestlabo. |

- \* U zich goed informeert op <https://ovam.vlaanderen.be/voorzorgsmaatregelen-bij-asbestverwijdering>
- \* U zich beschermt met een FFP3 mondmasker, wegwerpoveral (CAT III type 5/6) en – handschoenen en afspoelbaar schoeisel.
- \* er geen minderjarigen of derden aanwezig zijn
- \* U beschikt over PE-folie en zakken om loskomende deeltjes en afval op te vangen en te verpakken
- \* u beschikt over een vernevelaar (met water) of ander fixeermateriaal om het asbestmateriaal vochtig te houden tijdens de verwijderingswerken.
- \* u zich goed informeert over hoe u het asbestmateriaal veilig kan demonteren zonder stof of breuken
- \* u beschikt over natte doeken om eventueel resten en stof weg te nemen.

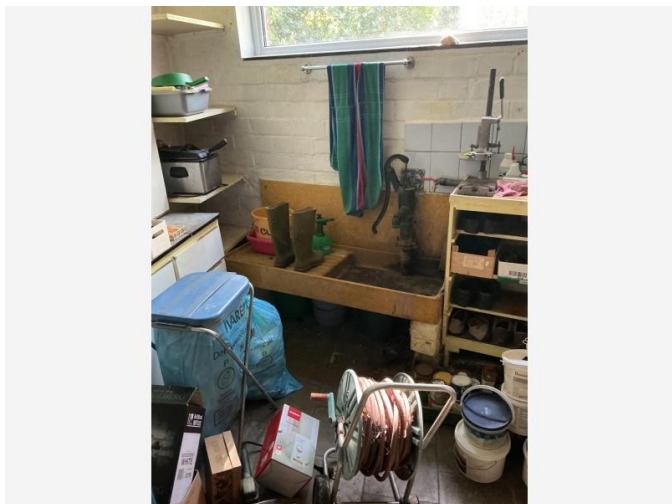
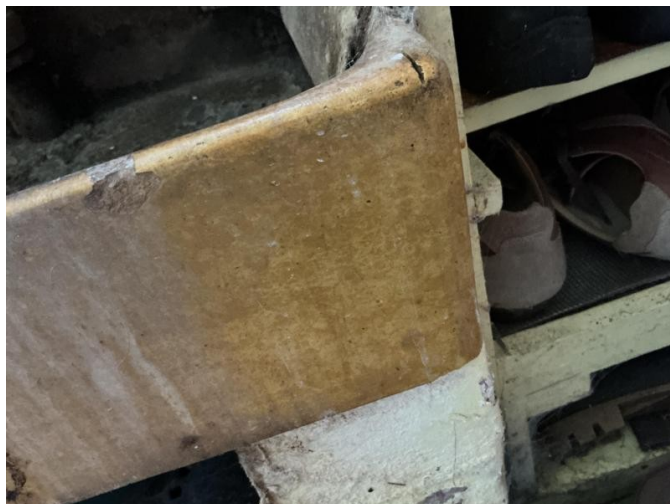
| Identificatiemethode | <p>De asbestdeskundige beoordeelt het materiaal als asbestverdacht en dus asbesthoudend, en dit zonder monsternamen.</p> <p>Motivatie: De opdrachtgever weigert om het materiaal te laten bemonsteren.</p> |

Het asbestmateriaal valt onder de mijlpaal van 2040.

Zorgvuldig beheren

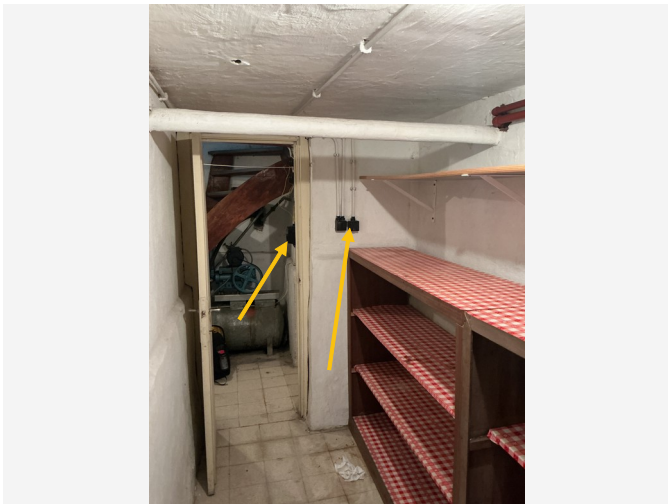
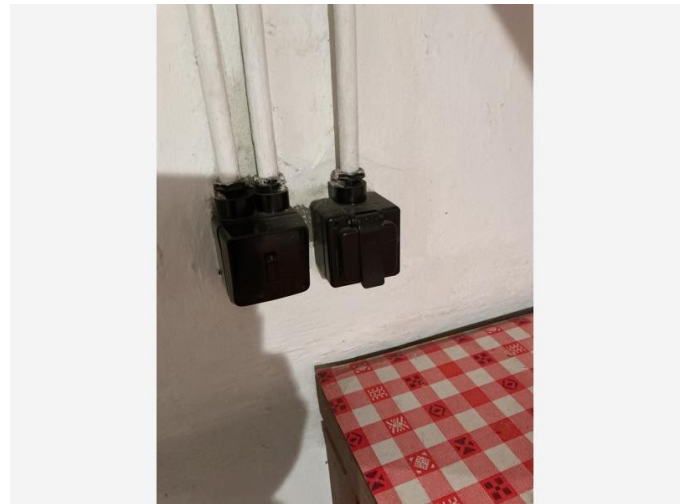
| Identificatiemethode | Een monstername door de asbestdeskundige met laboanalyse door een asbestlabo. |

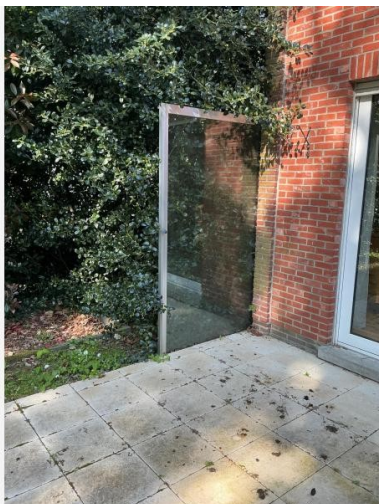
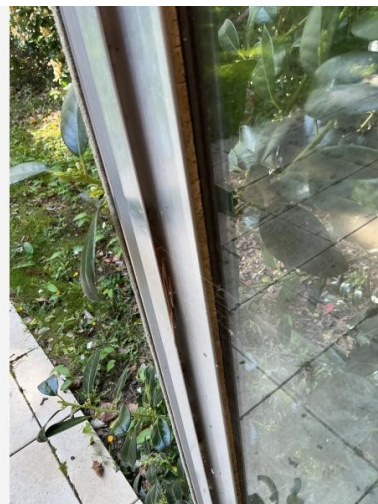
| Identificatiemethode | <p>De asbestdeskundige beoordeelt het materiaal als asbestverdacht en dus asbesthoudend, en dit zonder monstername.</p> <p>Motivatie: De monstername brengt andere schade aan dan schade die inherent is aan de monstername.</p> |
| Opmerking | Stopcontacten, schakelaars, lamphouders, verdeelkasten en zekeringbakken. |

- Eenvoudige handelingen: mag via doe-het-zelf of door werknemer(s) met opleidingsattest eenvoudige handelingen  
Hechtgebonden asbesttoepassing dewelke van nature een lage kans heeft op vezelemisatie bij manipulatie. De aan te raden verwijderingsmethode is om de werken uit te voeren bij het vervangen van de ramen. Hierna kunnen de raamprofielen worden verwijderd van de glaspakketten (onder bevochtiging) en kan de mastiek apart worden gesorteerd en afgevoerd als asbesthoudend afval.

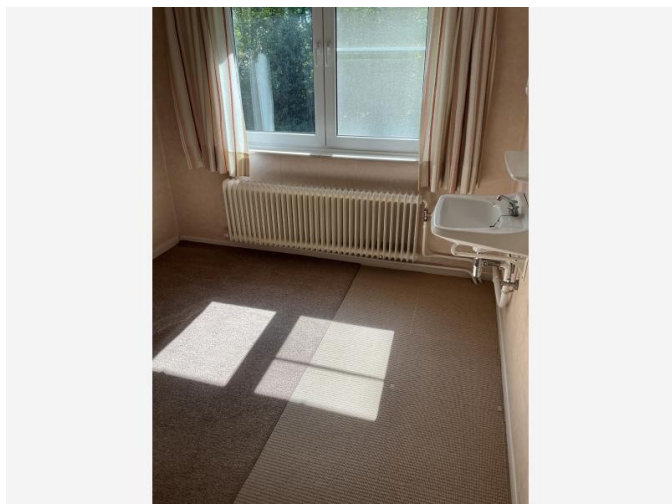
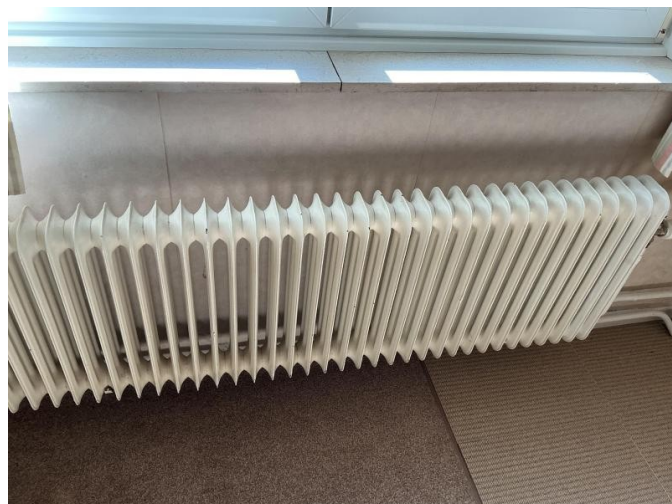
| Basis voor advies | De asbestdeskundige beoordeelt het materiaal als niet-asbestverdacht. |
