# Asbestinventarisat attest

Arendonckstraat 8, 2800 Mechelen

Attestnummer : 20260119-000387.000

Uitgegeven op : 19.01.2026

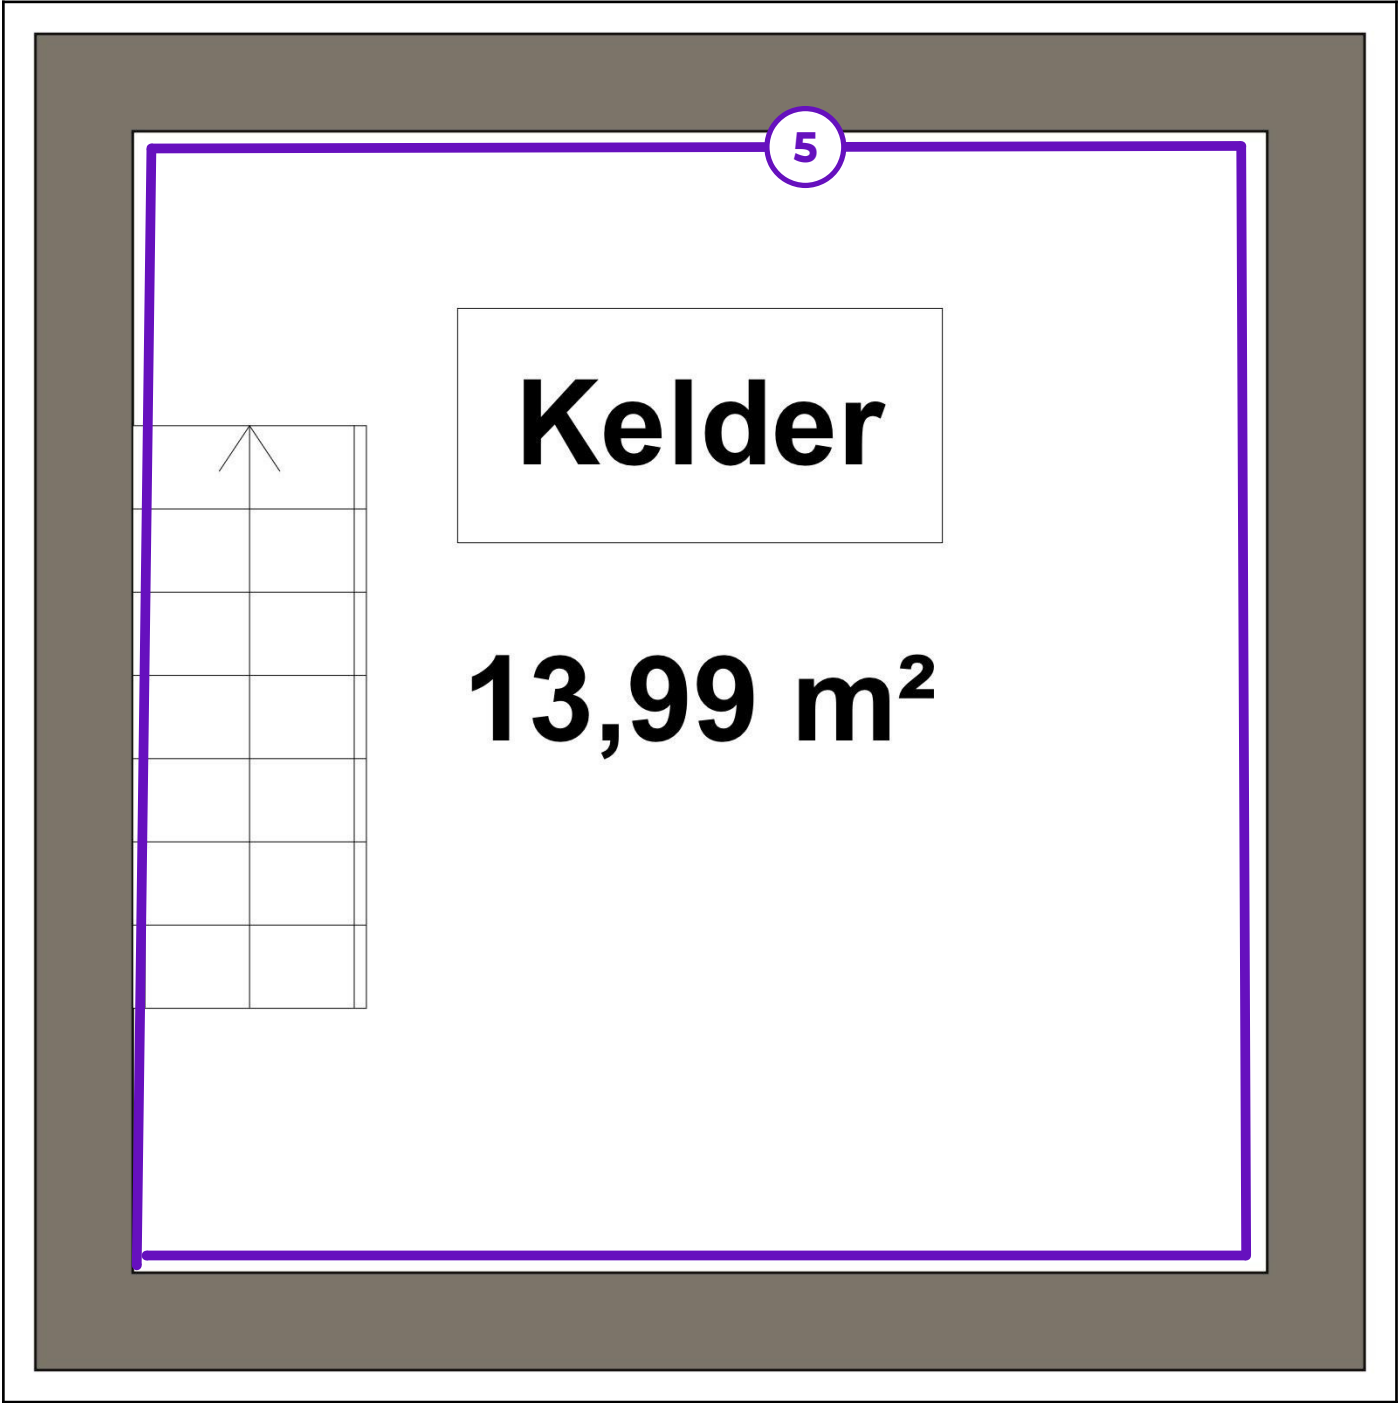
Plan 1.1: Kelder

| Beschrijving | Type | Actie |
|---|---|---|
| 5. Muurbekleding kelder | Advies | - |

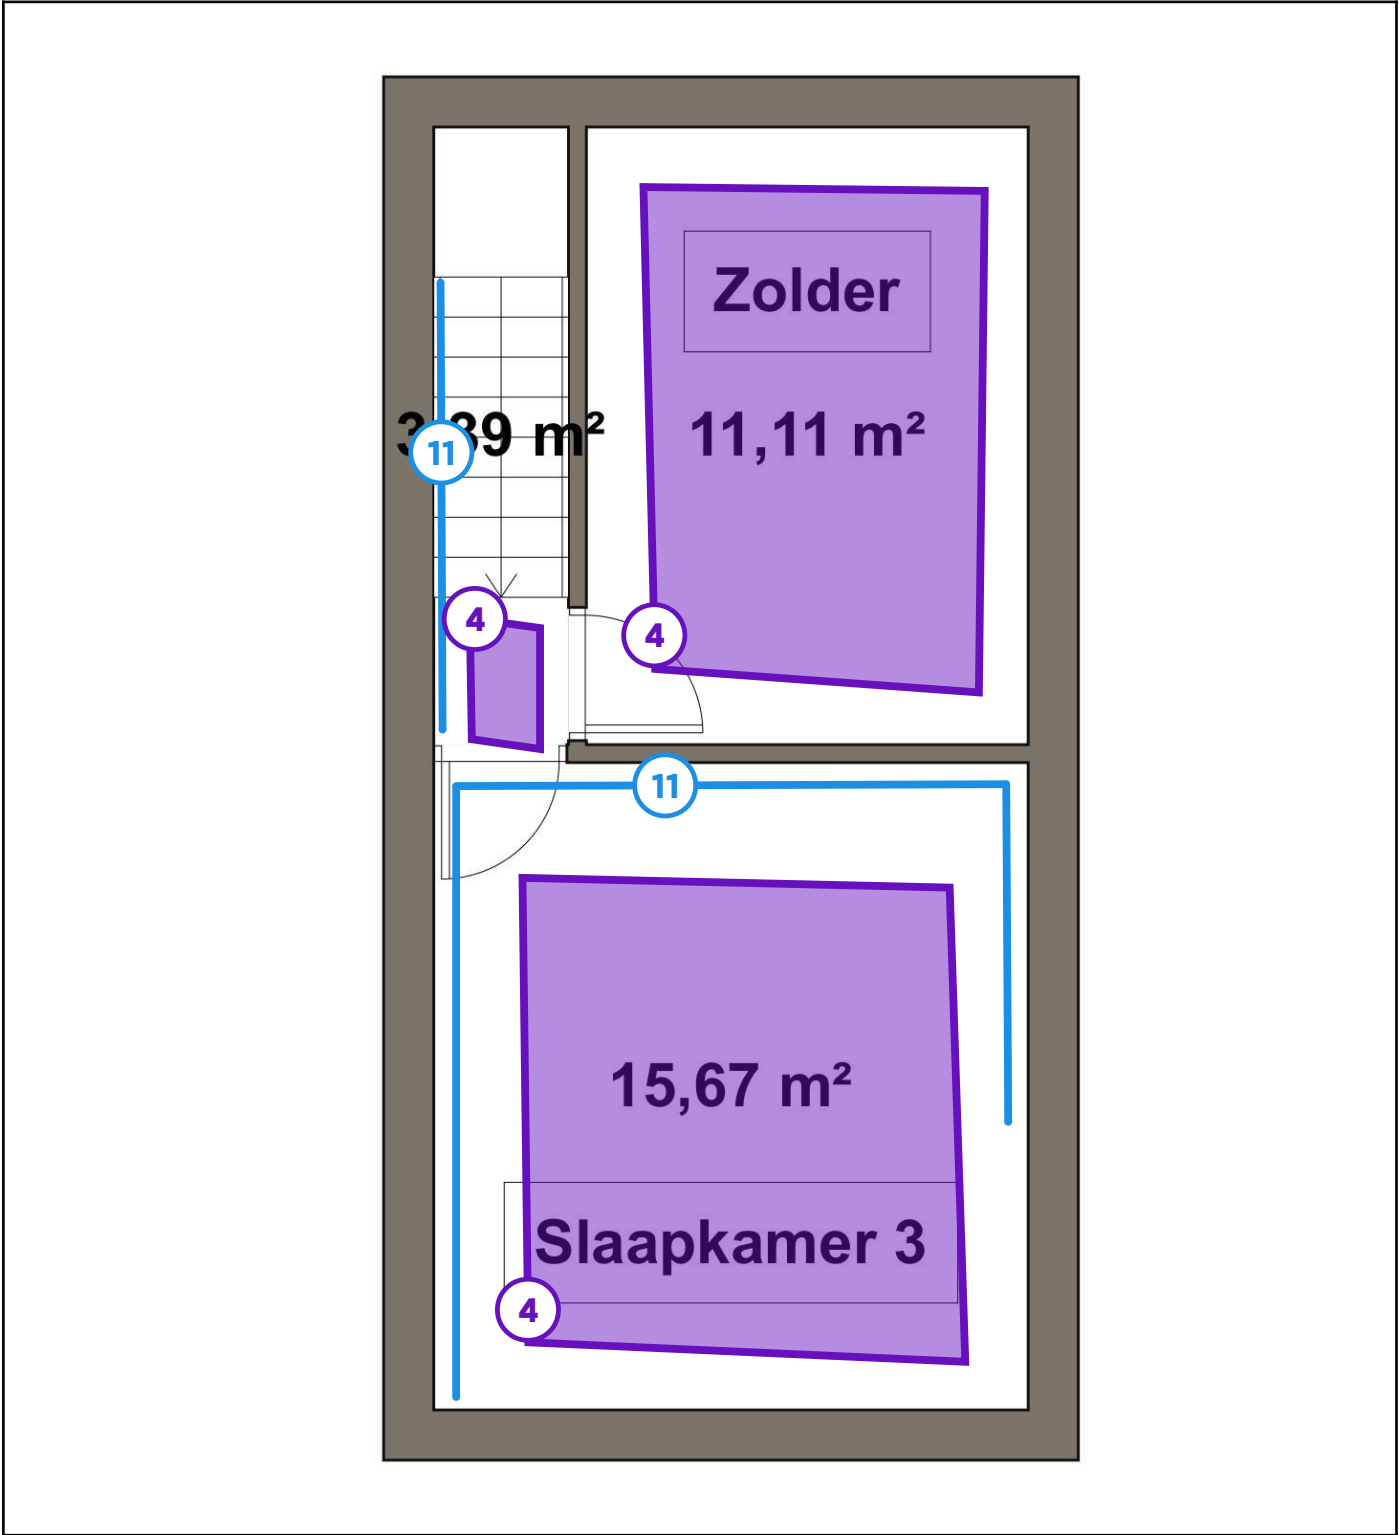
Plan 1.4: Zolder

| 11. Pleisterwerk muren | Geen asbest | - |

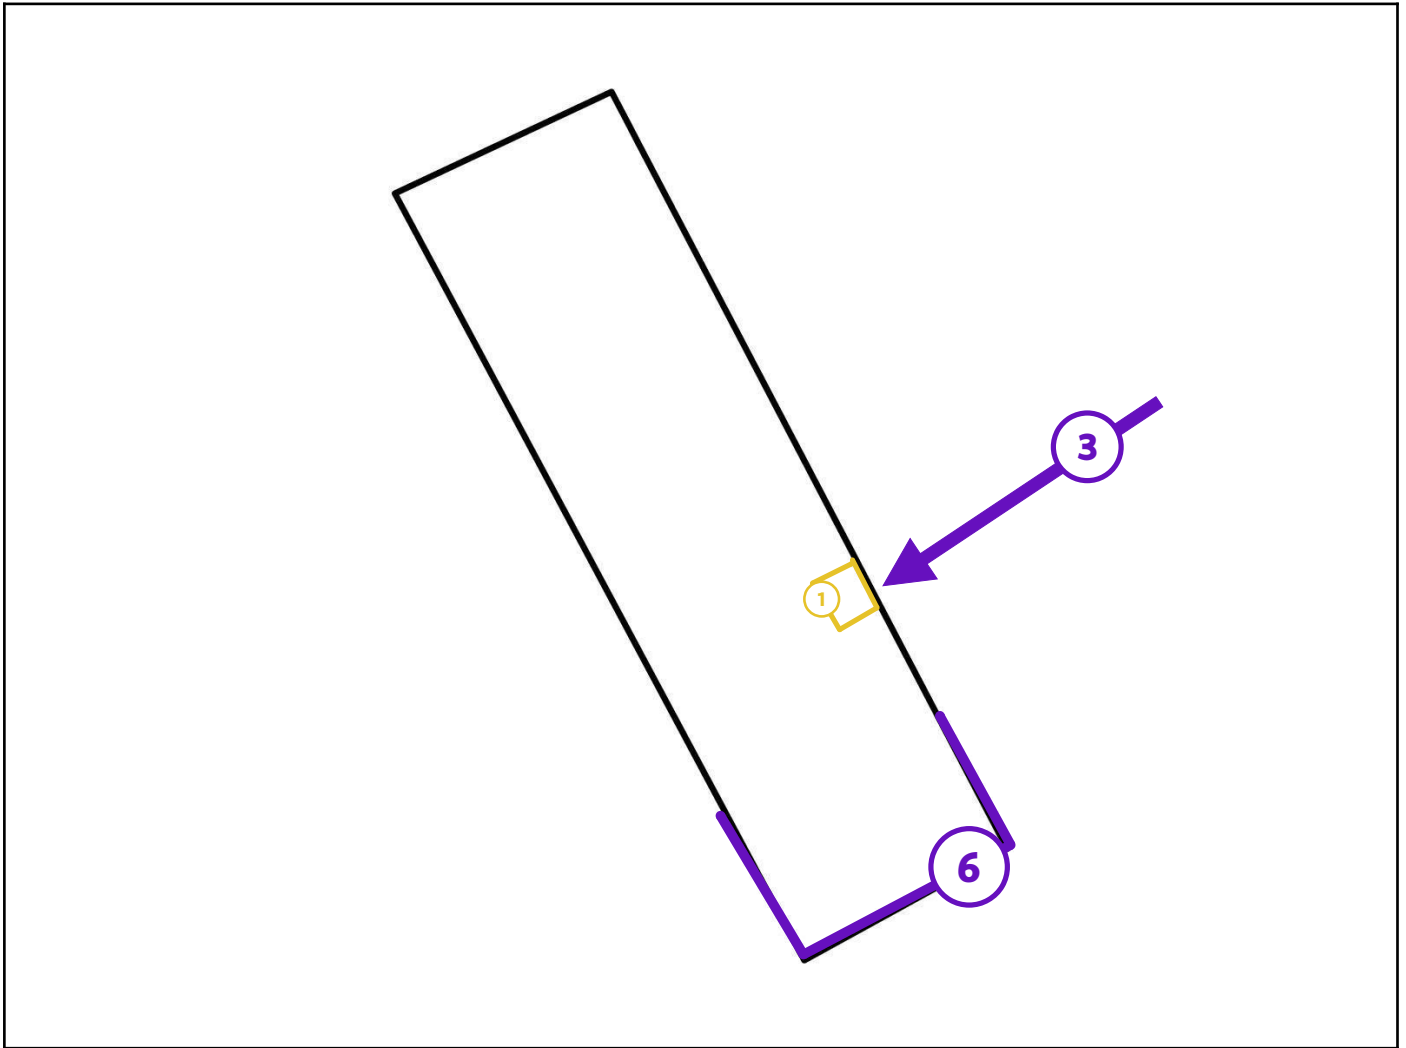
## Plan 1.6: Hoofdgebouw dak .2

| Beschrijving | Type | Actie |
|---|---|---|
| 6. Gevelleien aan dakkapel | Advies | - |

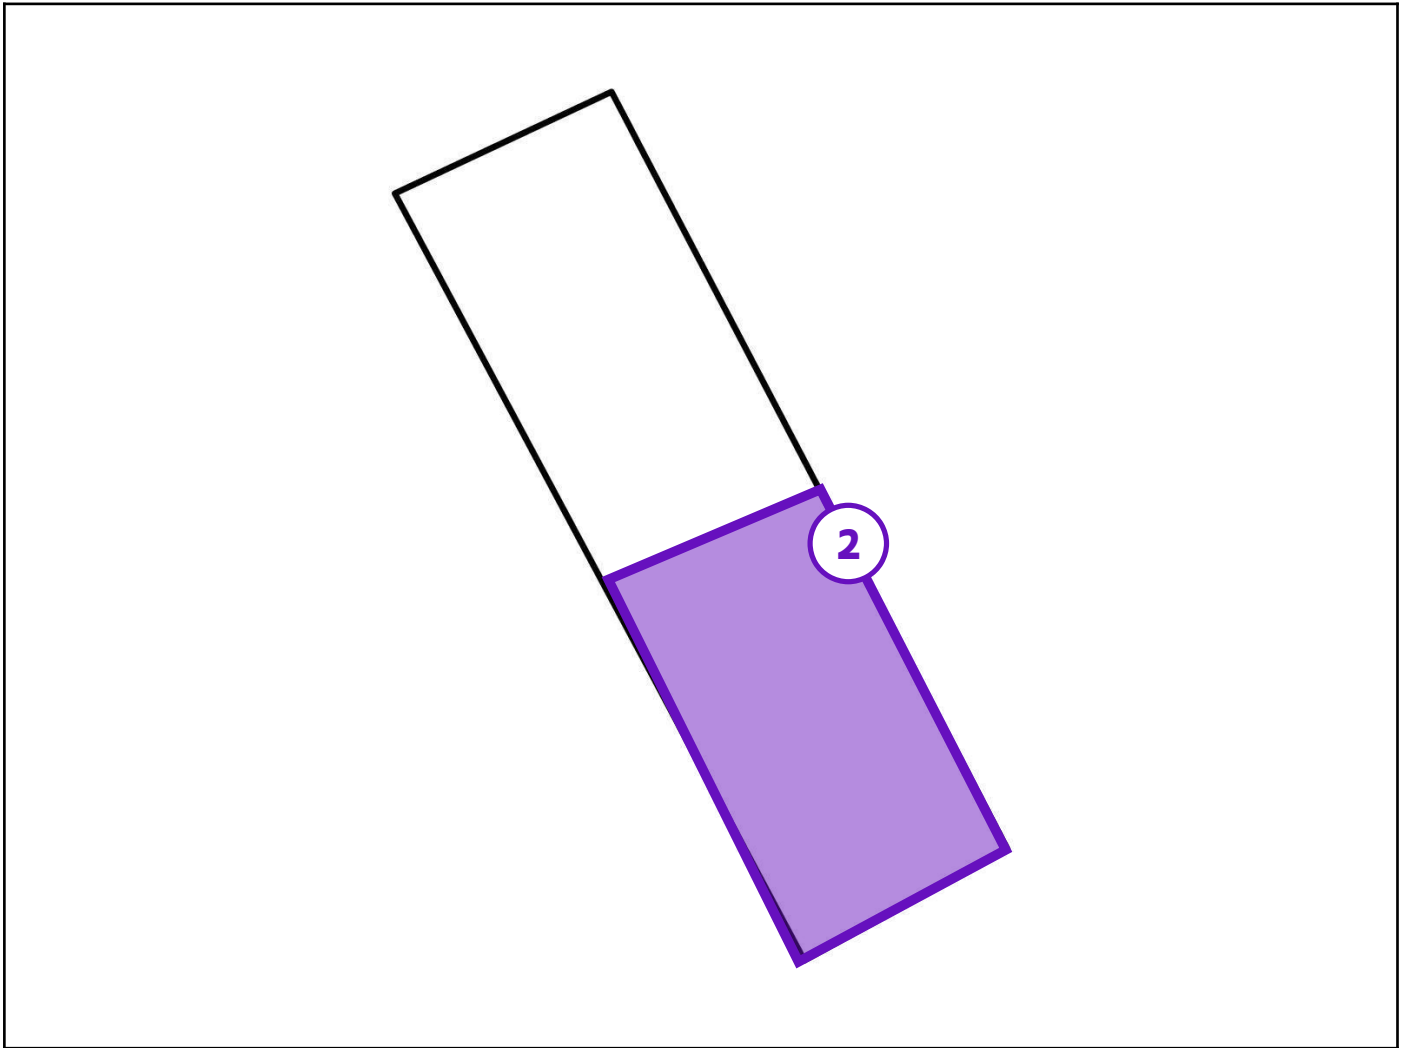
## Plan 1.7: Hoofdgebouw dak .3

| Beschrijving | Type | Actie |
|---|---|---|
| 2. Onderdak niet inspecteerbaar | Beperking | - |

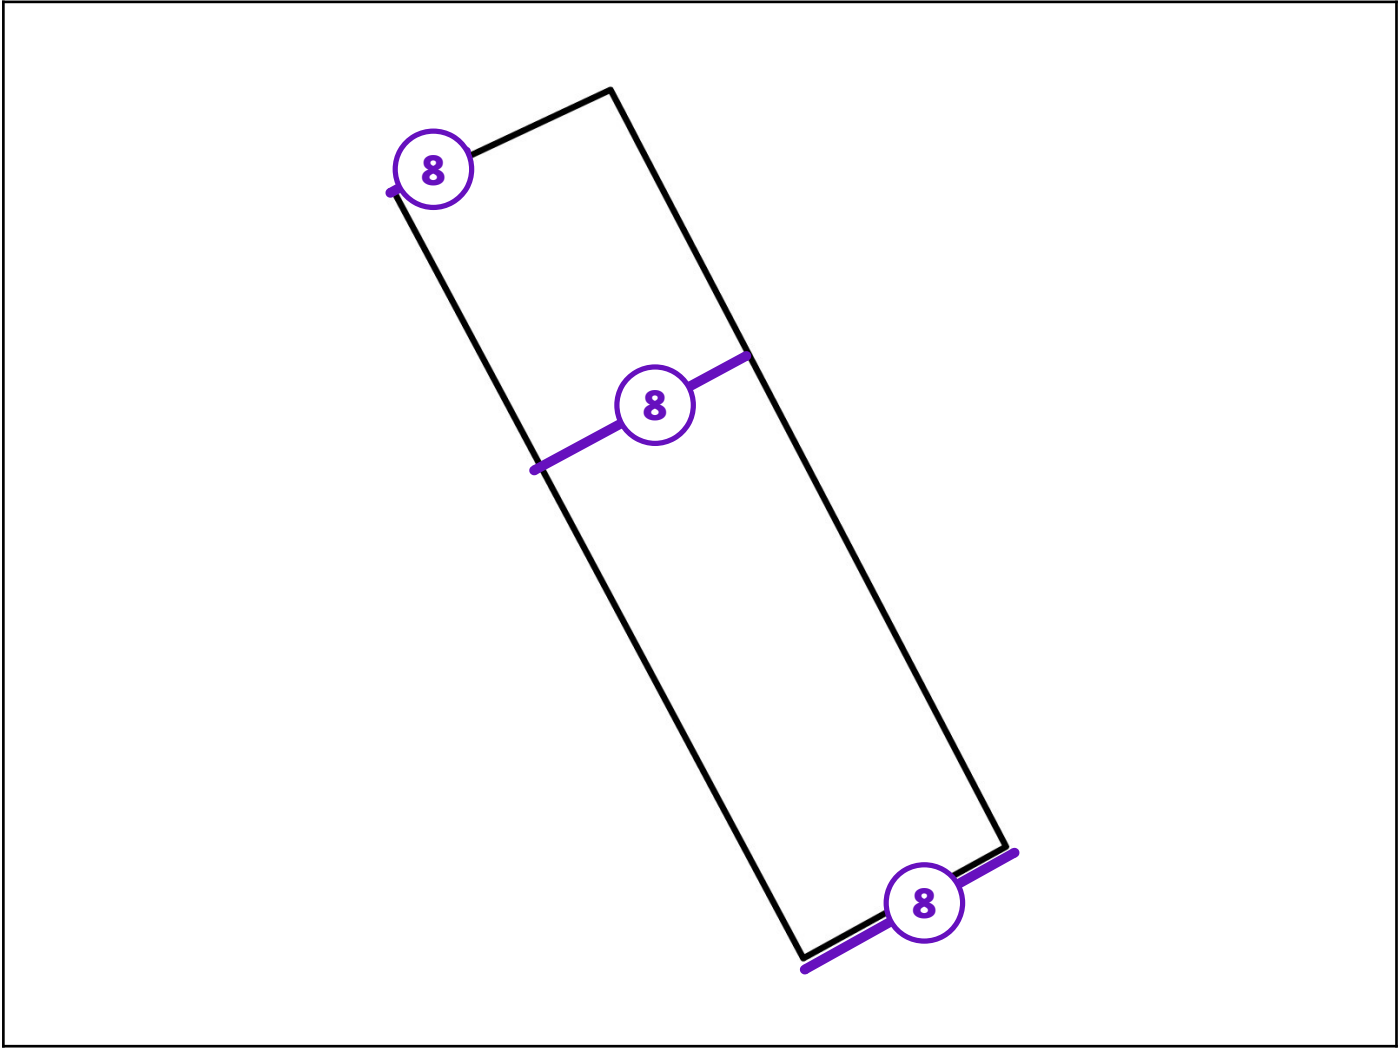
# Plan 1.8: Hoofdgebouw plan

| Beschrijving | Type | Actie |
|---|---|---|
| 8. Crepi | Advies | - |
