# Asbestinventarisatetest

Henri Jasparlaan 180/0404, 8434 Middelkerke

Attestnummer : 20260619-000379.000

Uitgegeven op : 19.06.2026

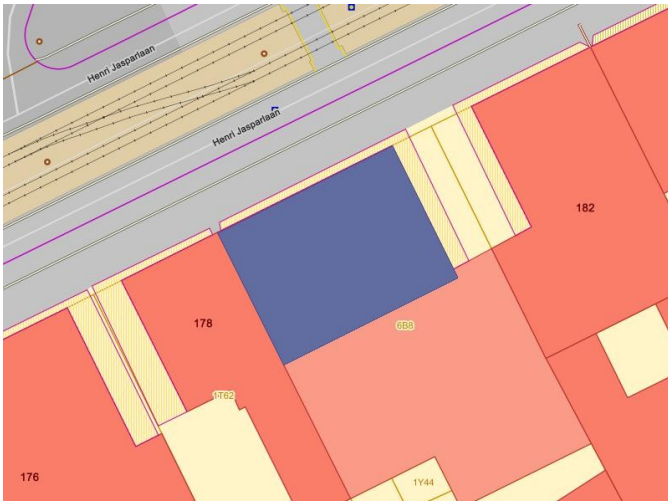
## Zone 1: Hoofdgebouw

Tijdens de inspectie vastgesteld:

- 0 Asbestmaterialen
- 0 Beperkingen
- 0 Uitsluitingen
- 0 Roerende goederen
- 0 Puin, steenslag, (water)bodem
- 0 Adviezen
- 4 Geen asbest**
