# Asbestinventarisatetest

Toekomststraat 8, 1950 Kraainem

Attestnummer : 20260713-000278.000

Uitgegeven op : 13.07.2026

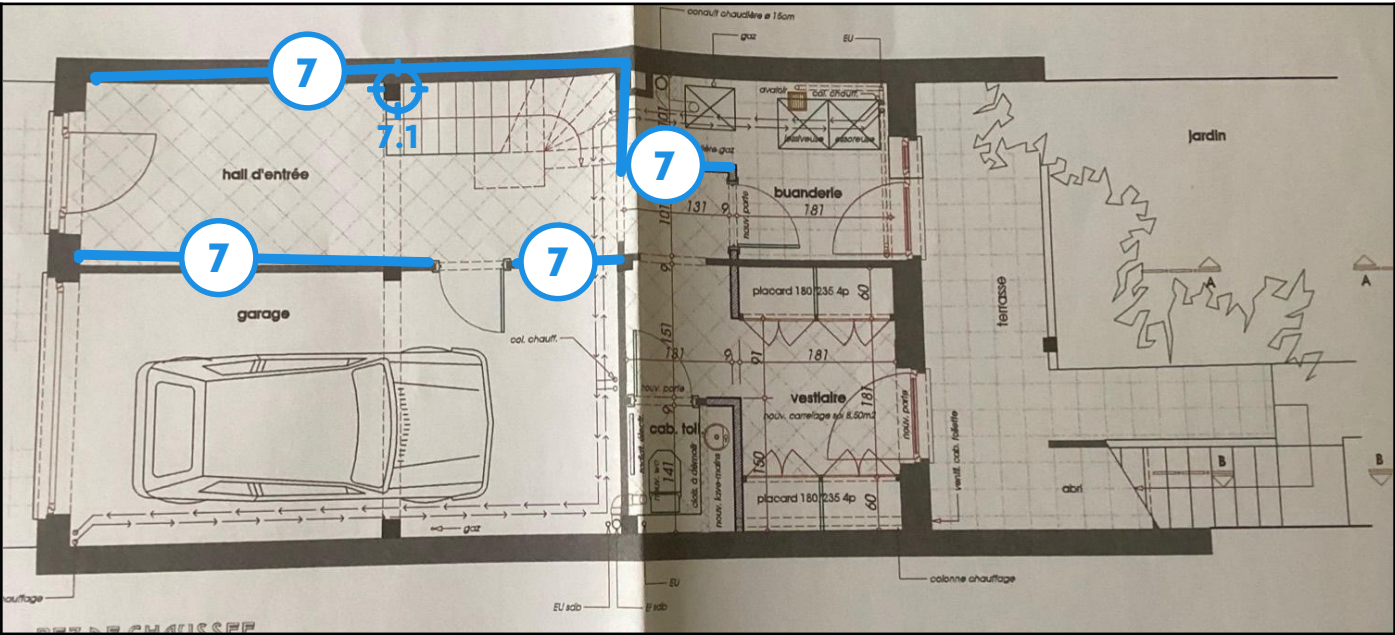
# Plan 1.1: Pleisterwerk wanden

| Beschrijving | Type | Actie |
|---|---|---|
| 7. Pleisterwerk wanden | Geen asbest | - |
| 7.1 Code: M01 | Mengmonster | - |

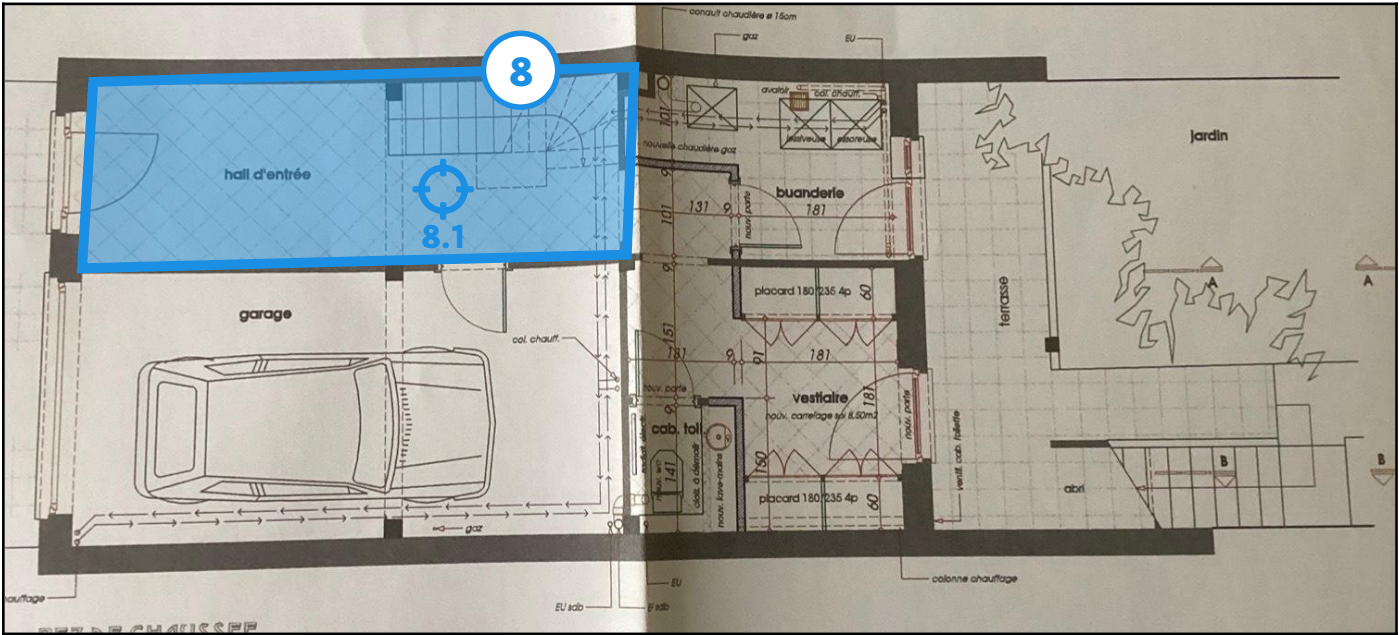
# Plan 1.2: Pleisterwerk plafond

| Beschrijving | Type | Actie |
|---|---|---|
| 8.1 Code: M02 | Mengmonster | - |

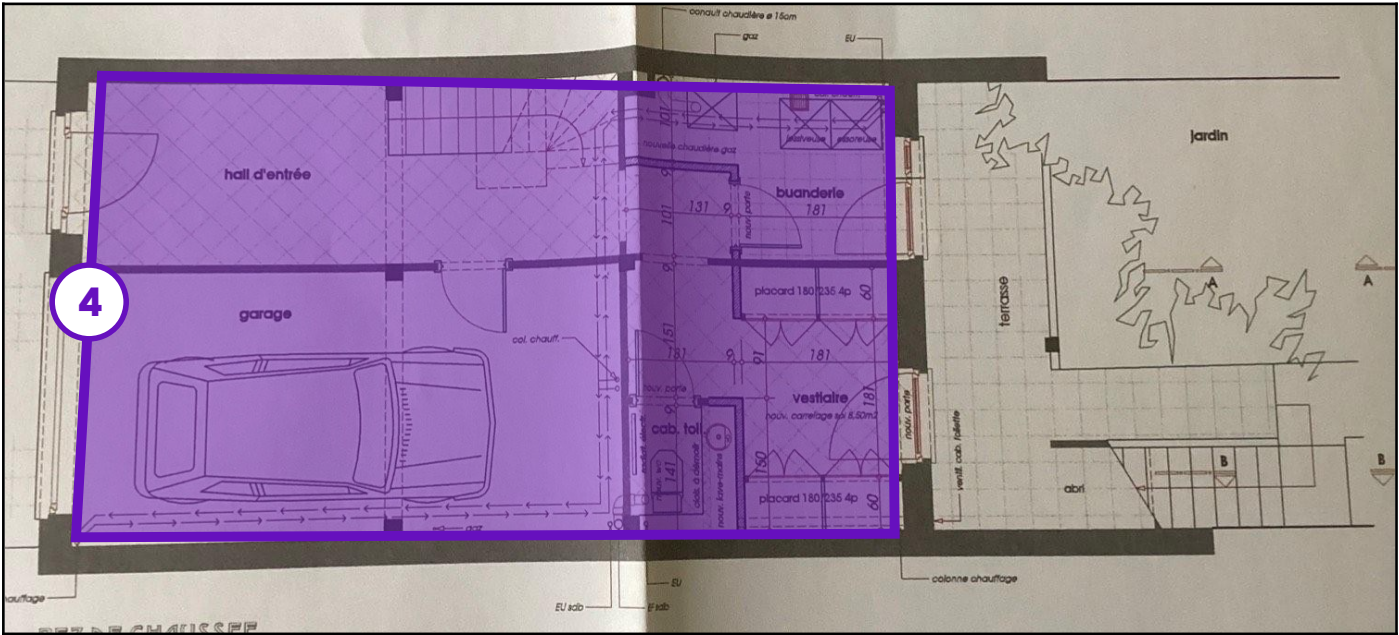
# Plan 1.4: Vloerbedekking

| Beschrijving | Type | Actie |
|---|---|---|
| 4. Tegellijm onder vloertegels en achter plinttegels | Advies | - |

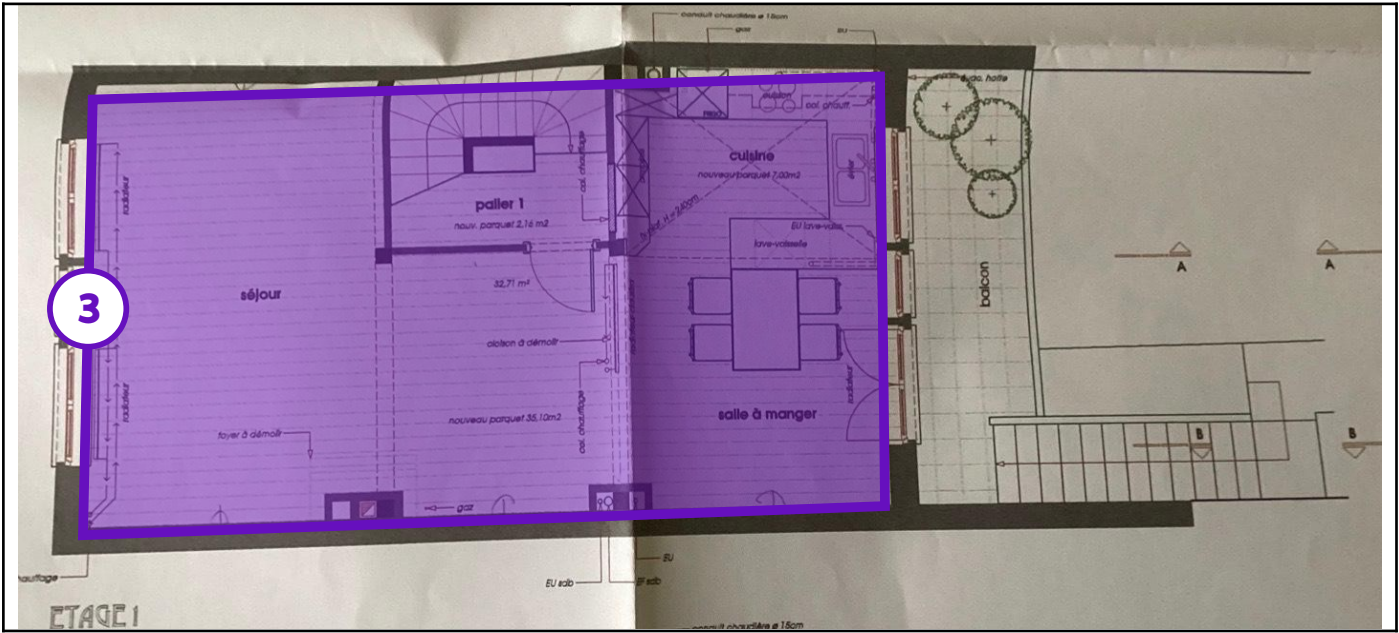
# Plan 1.7: Vloerbedekking

| Beschrijving | Type | Actie |
|---|---|---|
| 3. Houten vloer/ Parket/laminaat | Advies | - |

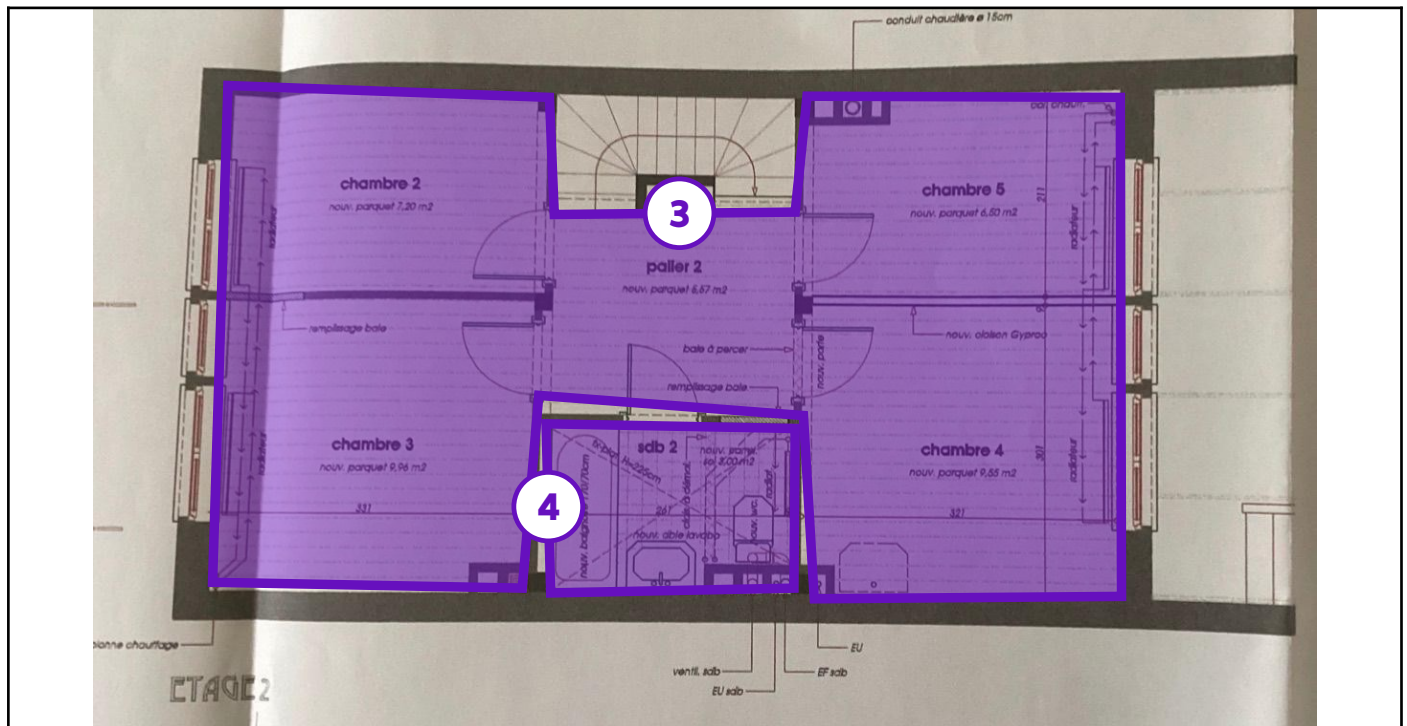
## Plan 1.11: Vloerbedekking

| Beschrijving | Type | Actie |
|---|---|---|
| 4. Tegellijm onder vloertegels en achter plinttegels | Advies | - |

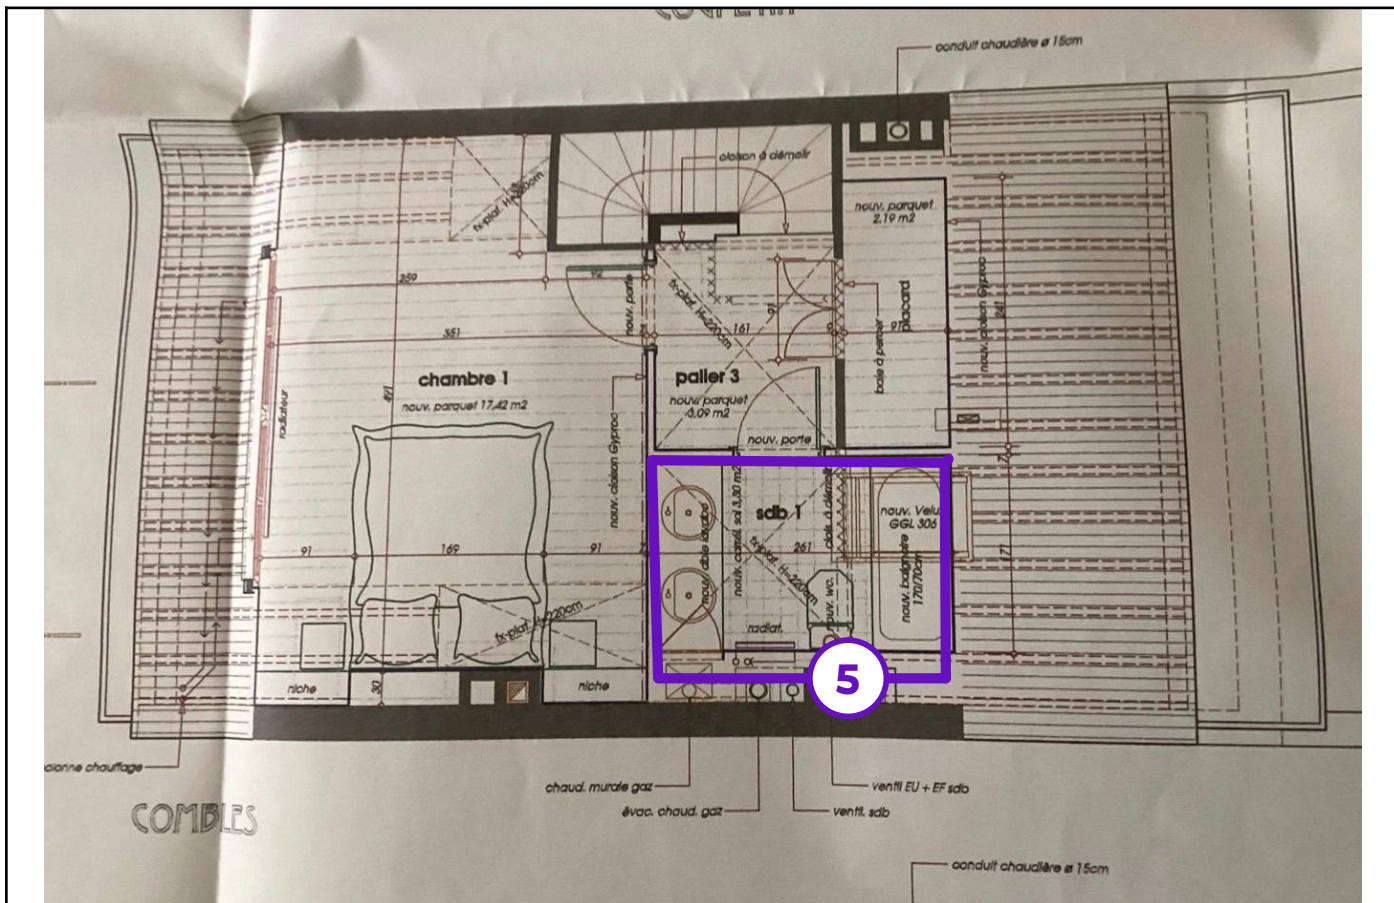
## Plan 1.15: Tegellijm

| Beschrijving | Type | Actie |
|---|---|---|
| 5. Tegellijm achter wandtegels & plinten | Advies | - |

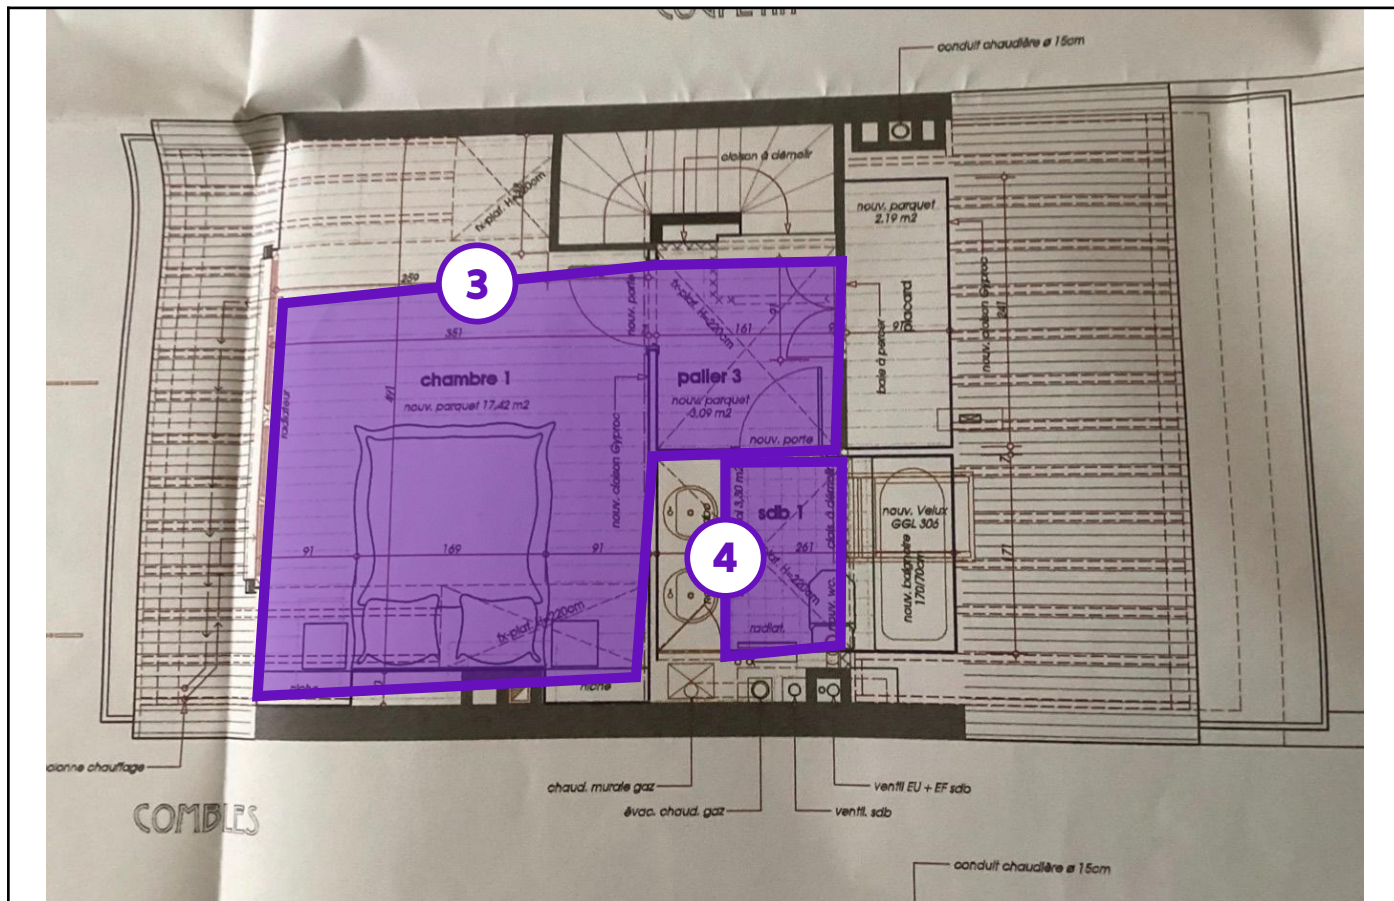
## Plan 1.16: Vloerbedekking

| Beschrijving | Type | Actie |
|---|---|---|
| 4. Tegellijm onder vloertegels en achter plinttegels | Advies | - |

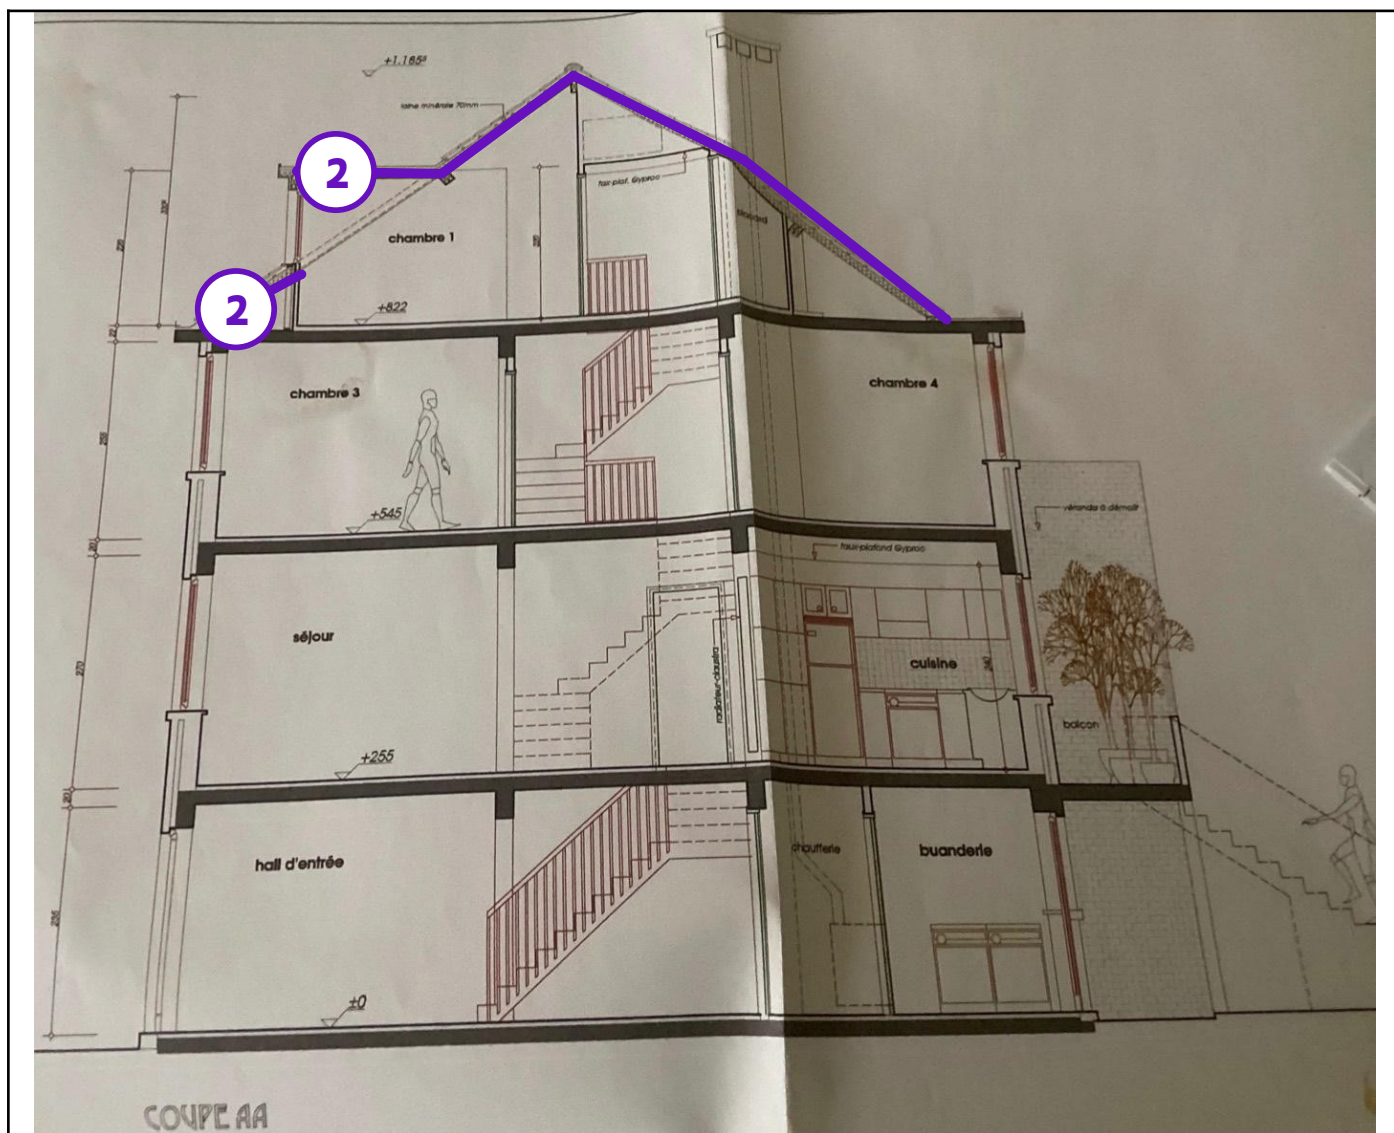
## Plan 1.18: Onderdak

| Beschrijving | Type | Actie |
|---|---|---|
| 2. Onderdak | Beperking | - |
