# Asbestinventarisatetest

Gorzendreef 8, 2360 Oud-Turnhout

Attestnummer : **20260713-000321.001**

**Asbestveilig** (maar mogelijk niet asbestvrij)

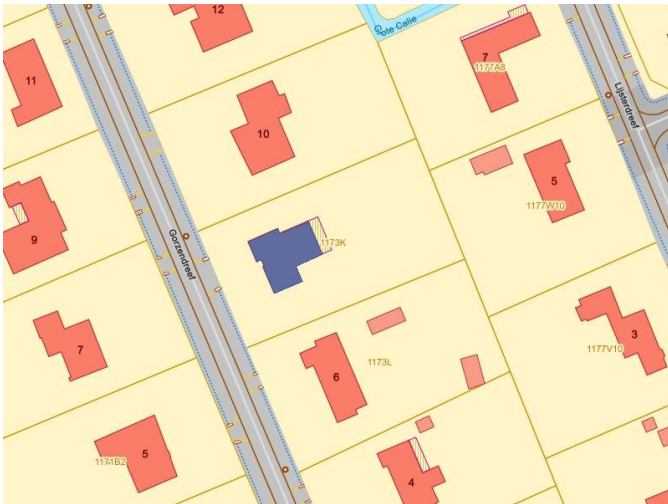
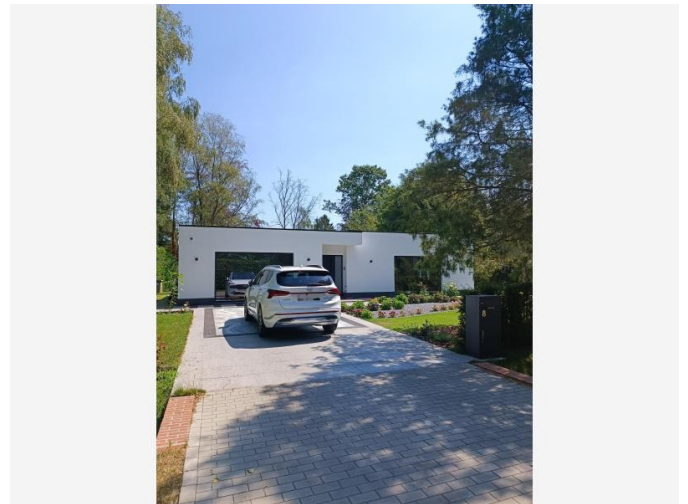
## Zone 1: Hoofdgebouw

- 0 Asbestmaterialen
- 1 **Beperking**
- 0 Uitsluitingen
- 0 Roerende goederen
- 0 Puin, steenslag, (water)bodem
- 1 **Advies**
- 1 **Geen asbest**

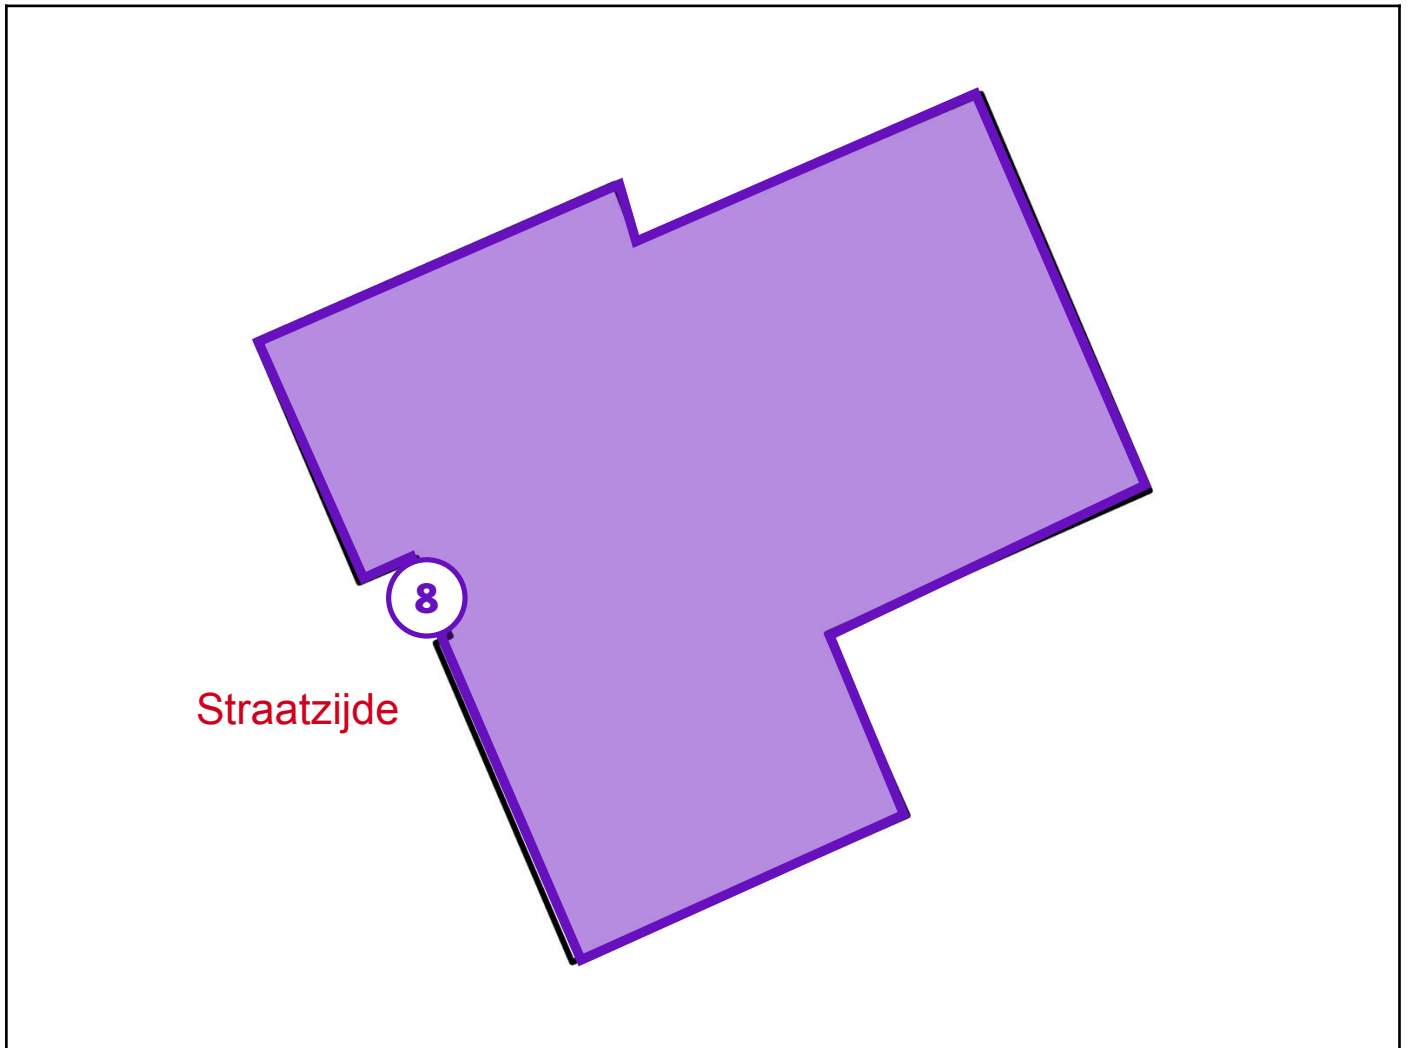
## Plan 1.1: Hoofdgebouw plan

| Beschrijving | Type | Actie |
|---|---|---|
| 8. Roofing dakbedekking | Overige ruimte of materiaal | - |

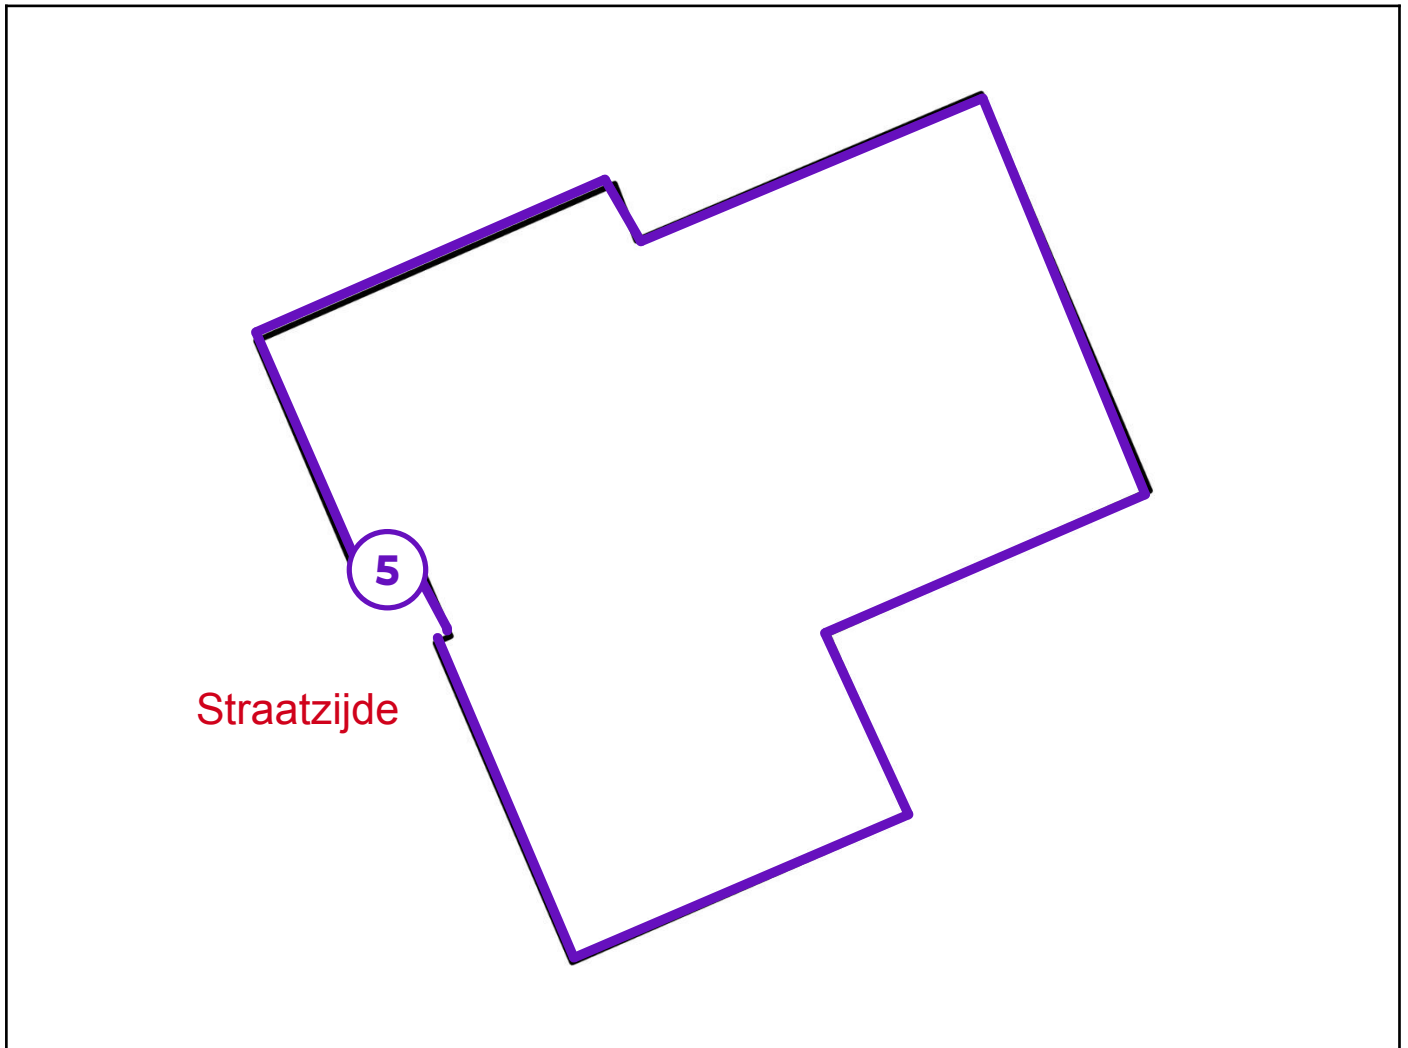
## Plan 1.2: Hoofdgebouw plan

| Beschrijving | Type | Actie |
|---|---|---|
| 5. Crepi | Overige ruimte of materiaal | - |

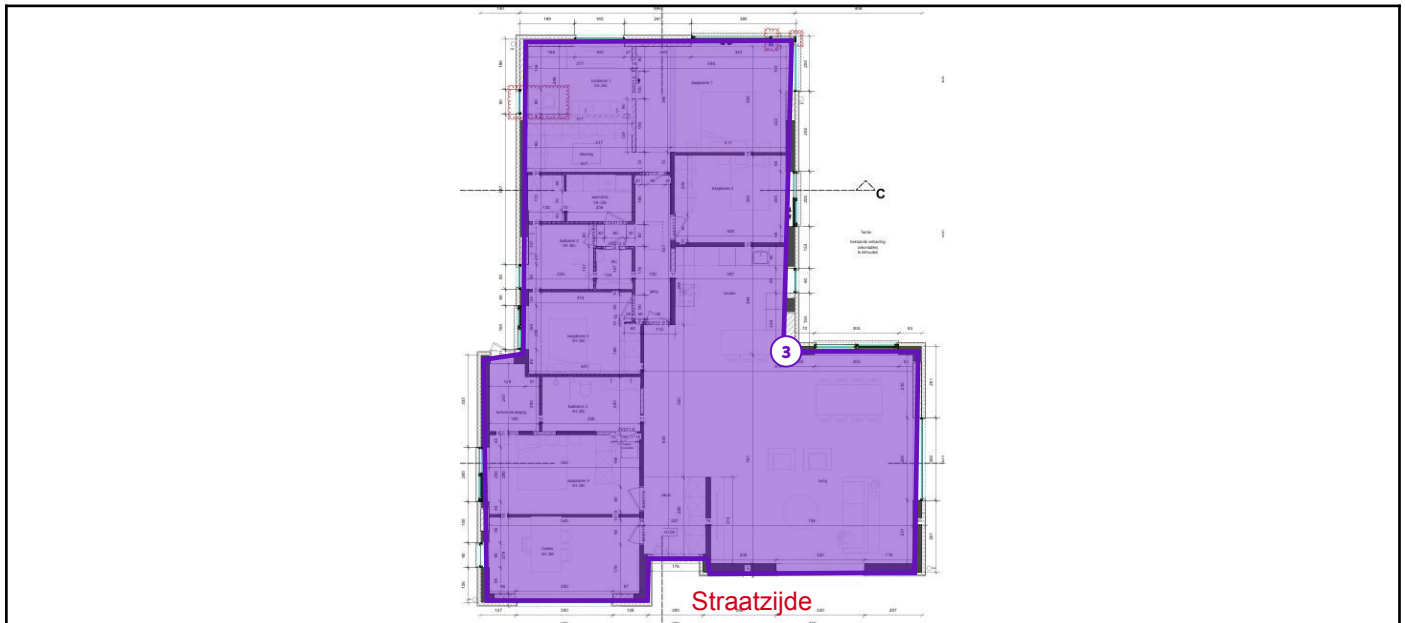
## Plan 1.3: Gelijkvloers

| Beschrijving | Type | Actie |
|---|---|---|
| 3. Valse plafonds | Advies | - |

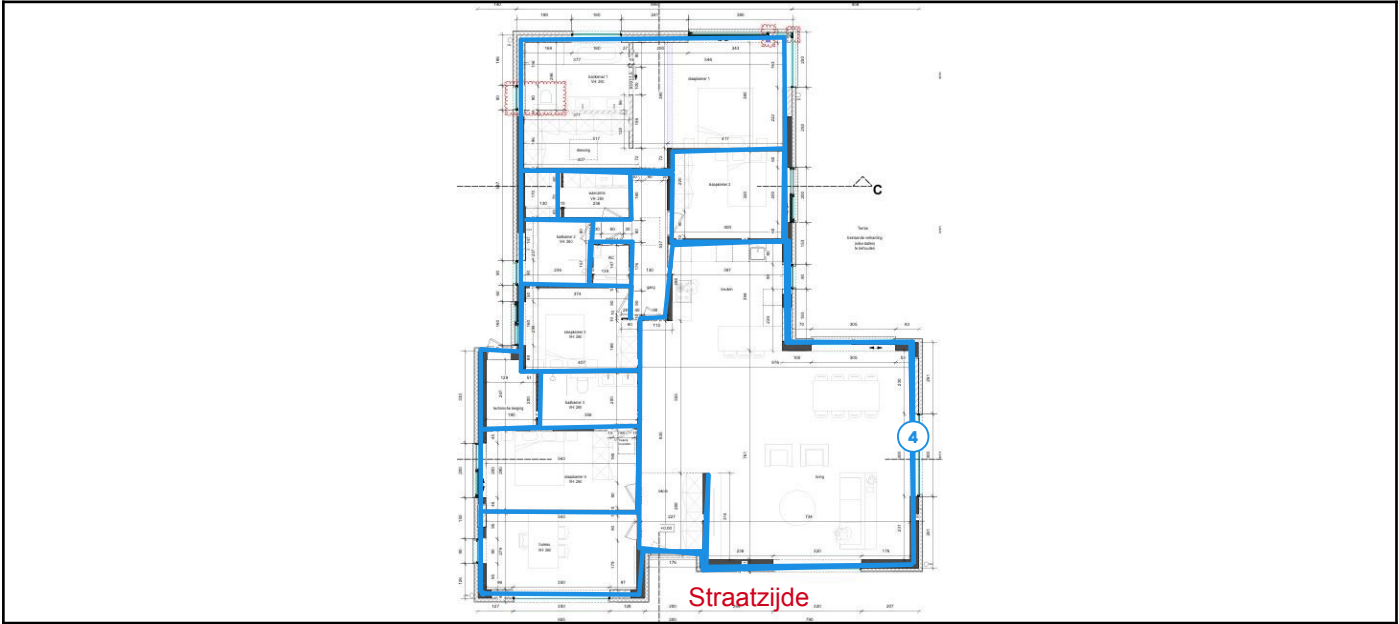
# Plan 1.4: Gelijkvloers

| Beschrijving | Type | Actie |
|---|---|---|
| 4. Muurpleister | Geen asbest | - |

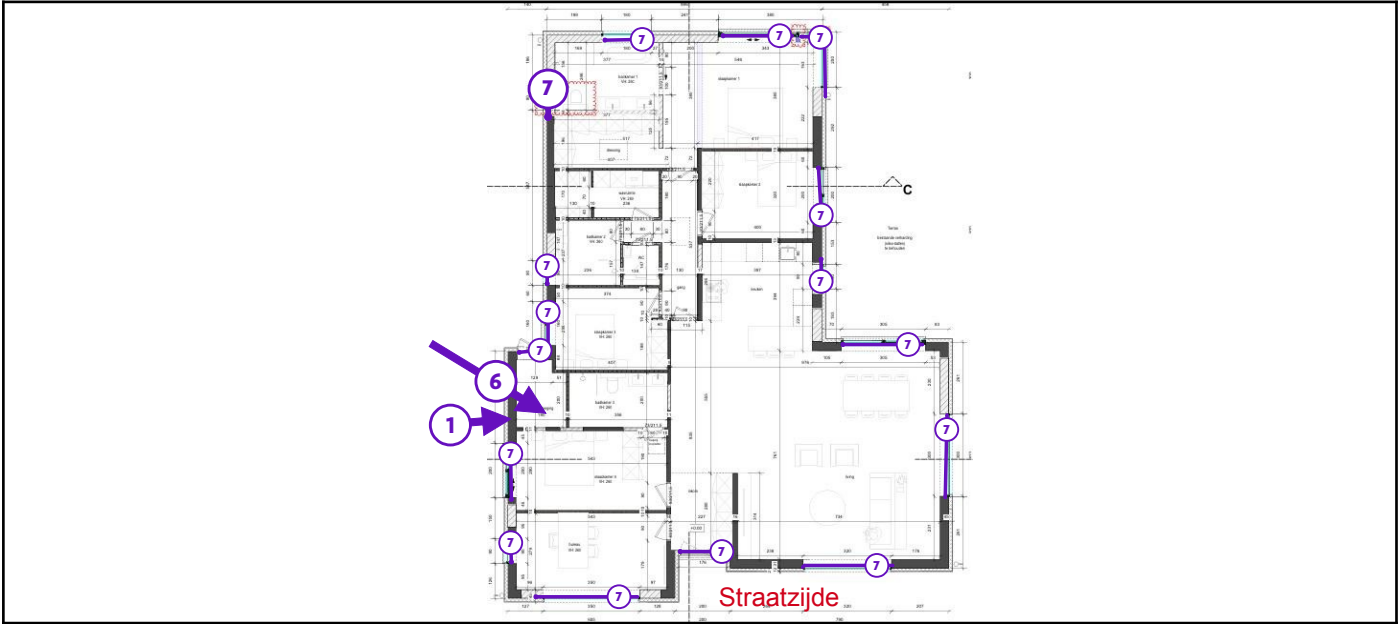
# Plan 1.5: Gelijkvloers

| Beschrijving | Type | Actie |
|---|---|---|
| 7. Kitwerk ramen | Overige ruimte of materiaal | - |

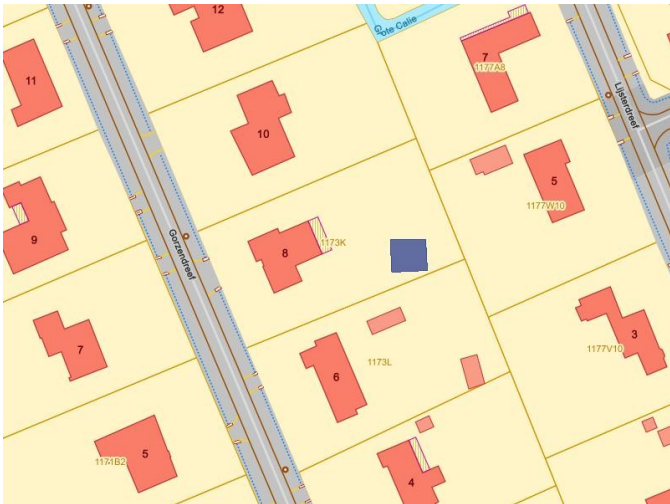
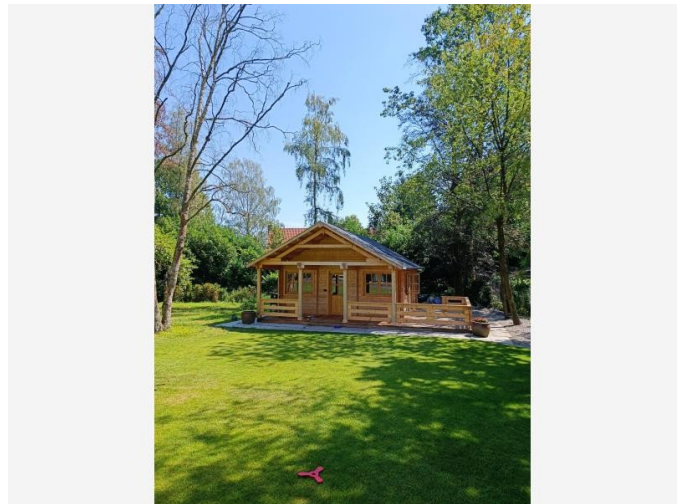
## Zone 3: Tuinhuis

- 0 Asbestmaterialen
- 0 Beperkingen
- 1 Uitsluiting
- 0 Roerende goederen
- 0 Puin, steenslag, (water)bodem
- 0 Adviezen
- 0 Geen asbest

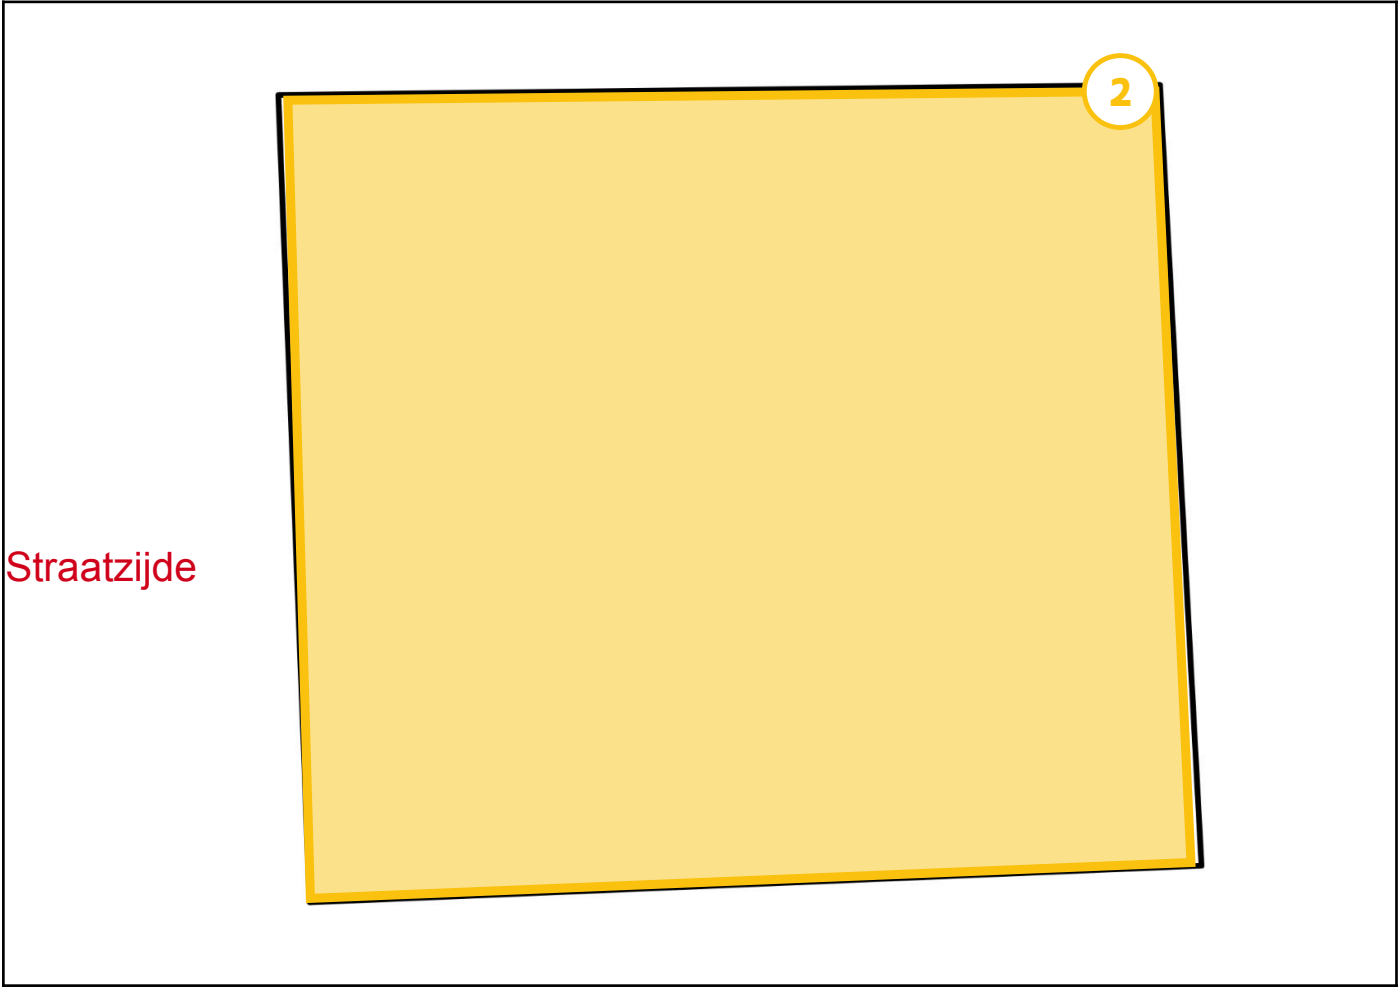
# Plan 3.1: Tuinhuis plan

| Beschrijving | Type | Actie |
|---|---|---|
| 2. Chalet | Uitsluiting | - |
