# Asbestinventarisatattest

Keten 44, 2890 Puurs-Sint-Amands

Attestnummer : 20260516-000140.000

**Niet-asbestveilig**

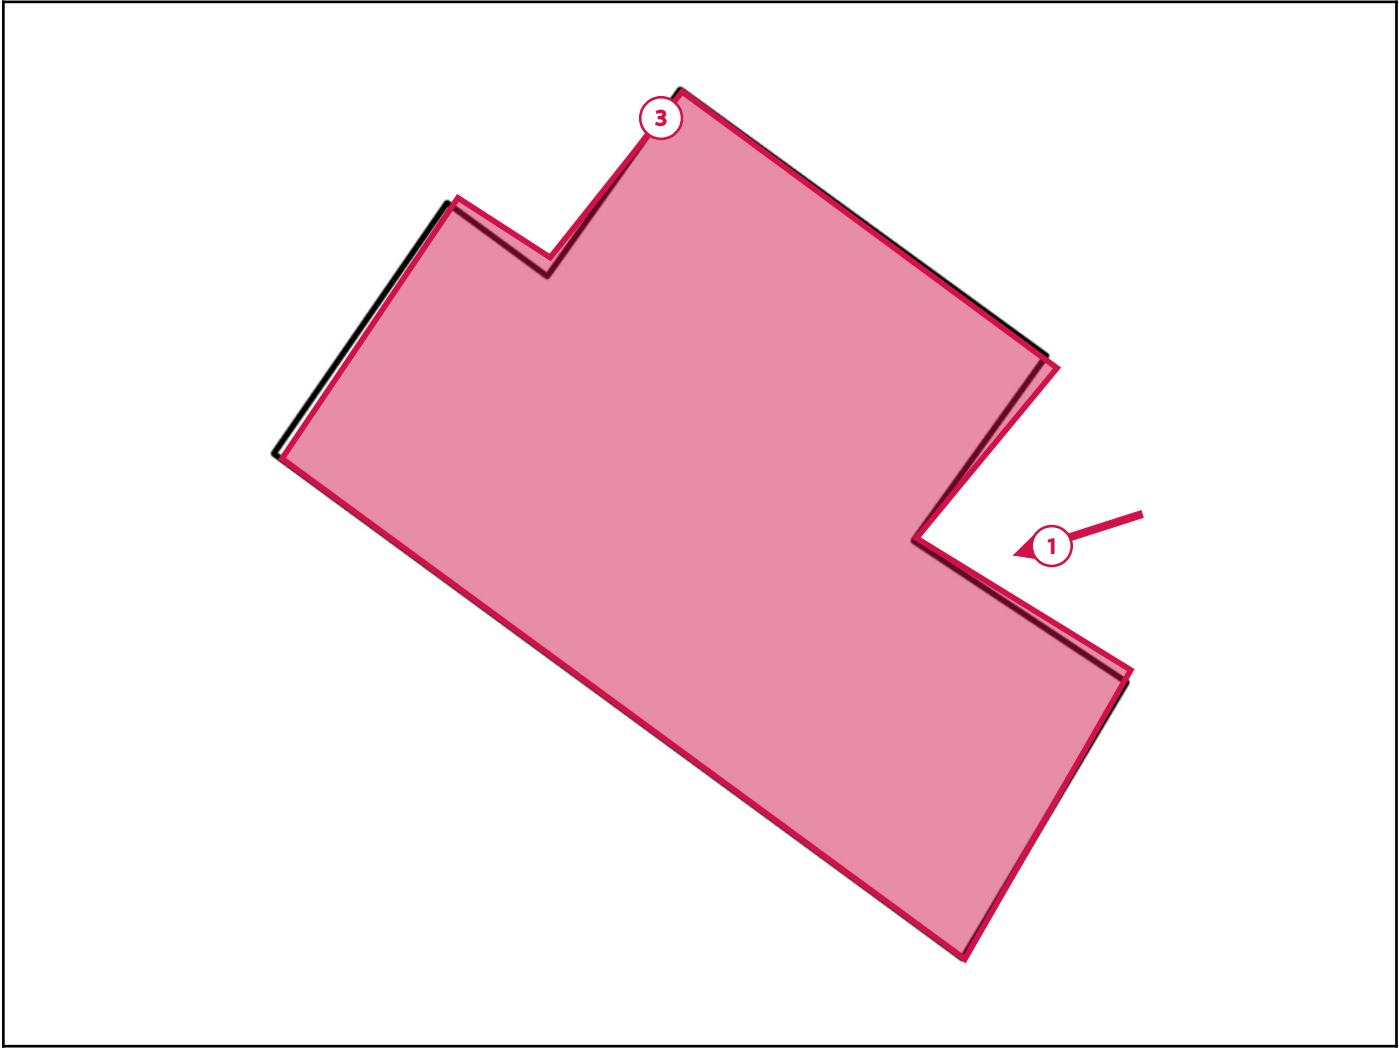
# Plan 1.1: Bijgebouw plan

| Beschrijving | Type | Actie |
|---|---|---|
| 3. golfplaten uit asbestcement (zonder staalname) | Asbestmateriaal | Dringend verwijderen |

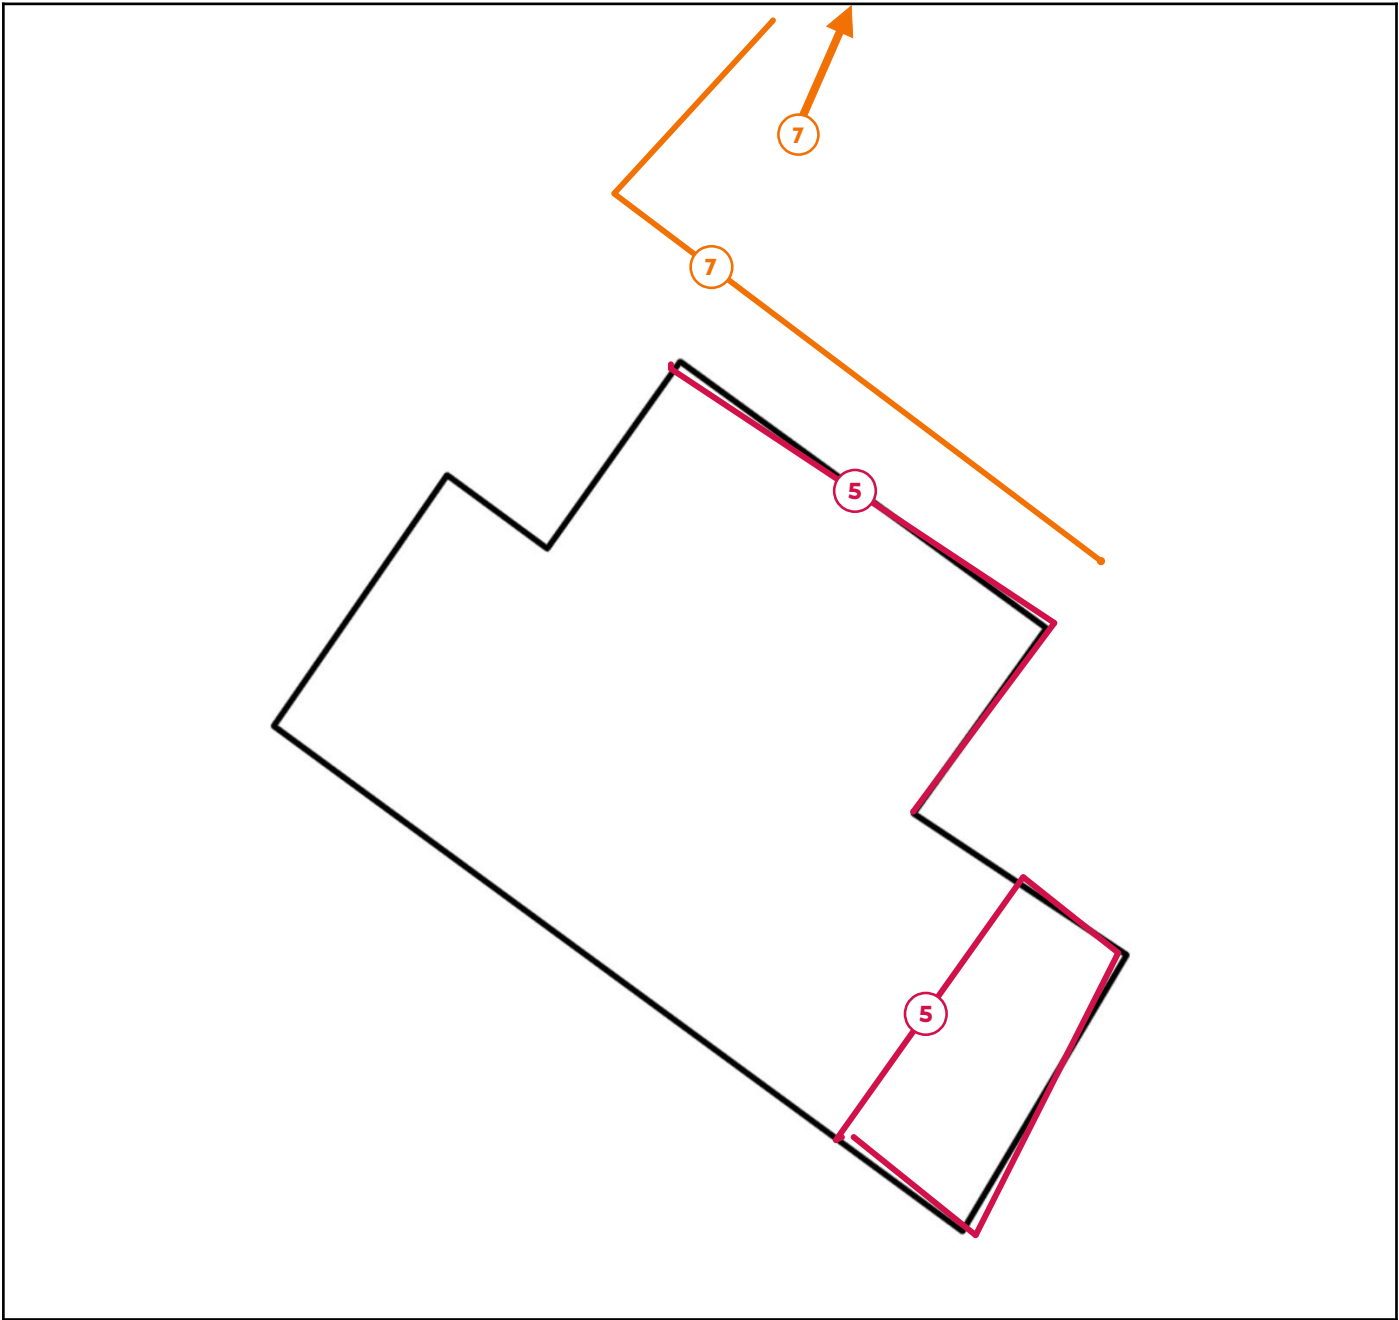
# Plan 1.2: Bijgebouw plan

| Beschrijving | Type | Actie |
|---|---|---|
| 7. golfplaten vezelcement in grond | Asbestmateriaal | Verwijderen |

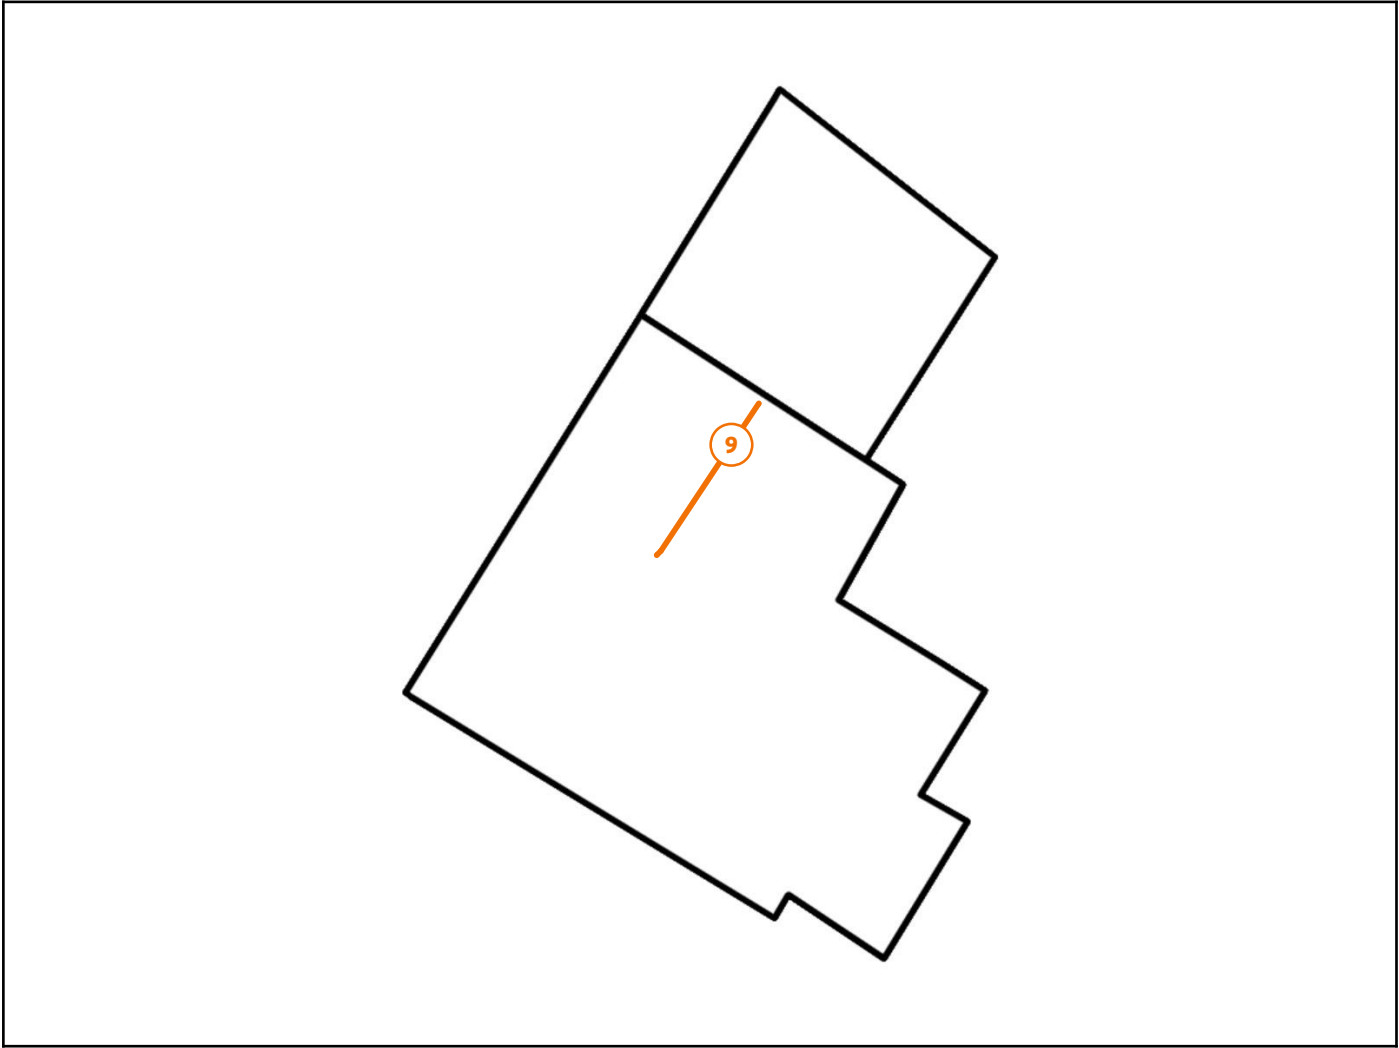
# Plan 2.5: kelder

| Beschrijving | Type | Actie |
|---|---|---|
| 9. asbestcement afvoer als kelder verlucht | Asbestmateriaal | Maatregelen nemen |

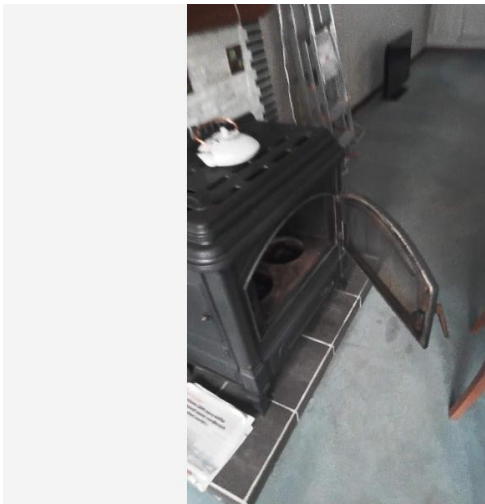
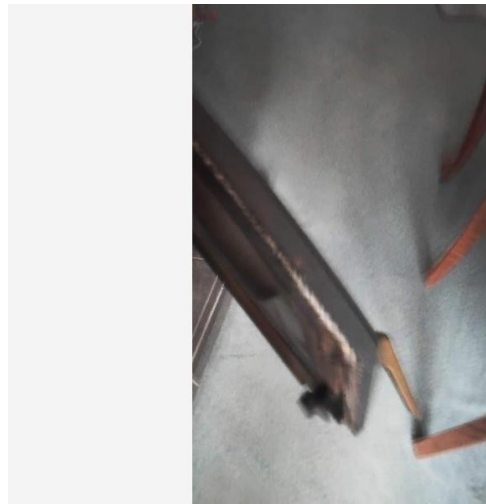
| Identificatiemethode | De asbestdeskundige beoordeelt het materiaal als asbestverdacht en dus asbesthoudend, en dit zonder monstername. |

- Eenvoudige handelingen: mag via doe-het-zelf of door werknemer(s) met opleidingsattest eenvoudige handelingen  
Het is aangewezen dit materiaal te laten verwijderen door een erkend asbestverwijderaar of iemand met opleidingsattest voor eenvoudige handelingen.  
Het materiaal moet volledig gefixeerd kunnen worden voor de verwijdering. Als dit materiaal kan verwijderd worden zonder te breken, scheuren, beschadigen en het asbest gefixeerd is, dan kan

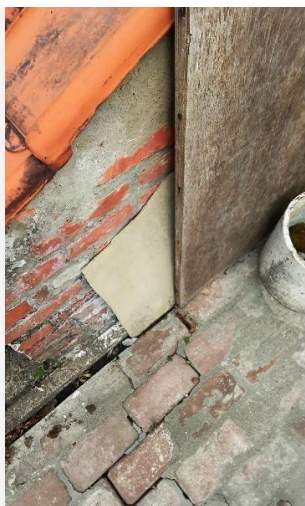
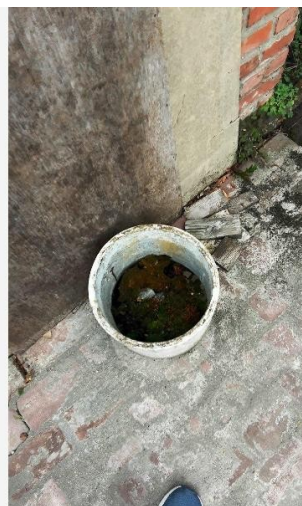
| Opmerking | <p>bemossing zorgt voor de toestand Matig beschadigd, matig verweerd. het ontmossen van deze toepassing is niet toegestaan.</p> <p>Crocidoliet is een aanname bij gebrek aan staalname.</p> <p>Een staalname kan een andere asbestsoort met zich meebrengen en de risico beoordeelbaar beïnvloeden</p> |

| Opmerking | <p>dikte is een schatting, deze ornamenten hebben geen uniforme dikte.</p> <p>de oppervlakte is een beredeneerde schatting , waaraan geen rechten worden verleend.</p> <p>Er werd geen staal genomen om waterdichtheid te garanderen. Opdrachtgever begrijpt dat daarom moet worden aangenomen dat deze toepassing asbest bevat, tot tegendeel wordt bewezen.</p> |

- Eenvoudige handelingen: mag via doe-het-zelf of door werknemer(s) met opleidingsattest eenvoudige handelingen  
Als dit materiaal verwijderd kan worden zonder het te breken, te beschadigen... , dan mag met dit met eenvoudige handelingen.  
Vermijd stofvorming en stofverspreiding op elk moment van de werken. Bevochtig of fixeert het materiaal.  
Het gebruik van sneldraaiende werktuigen (boormachine, slijpschijf, hogedrukreiniger...) is verboden.

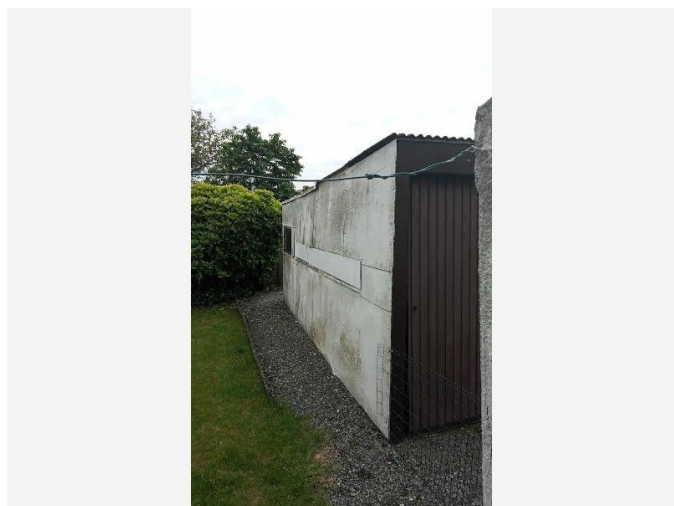
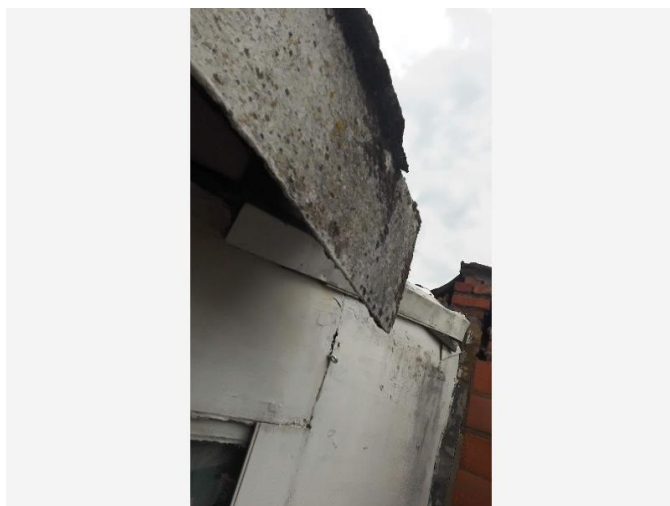
| Identificatiemethode | De asbestdeskundige beoordeelt het materiaal als asbestverdacht en dus asbesthoudend, en dit zonder monsternamen. |

Vermijd stofvorming en stofverspreiding op elk moment van de werken. Bevochtig of fixeert het materiaal.

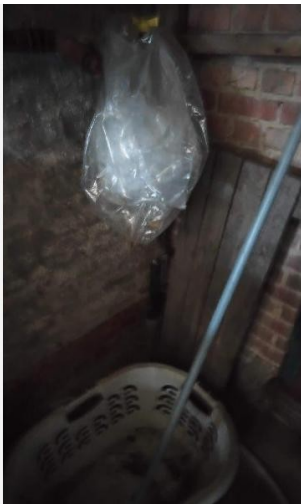
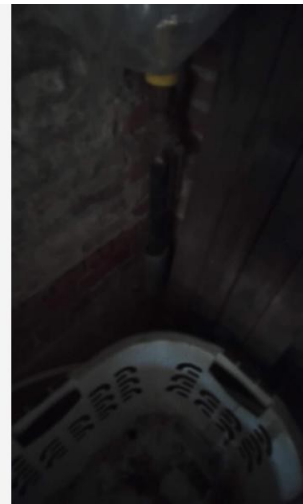
| Opmerking | <p>Toestand van het materiaal : het bouwjaar verraad immers dat het materiaal niet nieuw is , de aanname is dan ook Licht beschadigd, licht verweerd.</p> <p>Crocidoliet is een aanname bij gebrek aan staalname.</p> <p>Een staalname kan een andere asbestsoort met zich meebrengen en de risico beoordelig beïnvloeden.</p> <p>Langs de buitenzijde liggen er pannen op langs de binnen zijde is het afgewerkt</p> |

| Opmerking | <p>dikte is een schatting, de oppervlakte is een berekende schatting, waaraan geen rechten worden verleend. Deze oppervlakte behandelt de netto oppervlakte en houdt geen rekening met de overlappingen.</p> <p>Er werd geen staal genomen, er was geen hoekje beschikbaar om iets aftebreken, een gat maken in het midden van de plaat beschadigd de functie van het onderdak. Opdrachtgever begrijpt dat daarom moet worden aangenomen dat deze toepassing asbest bevat, tot tegendeel wordt bewezen.</p> |

Vermijd stofvorming en stofverspreiding op elk moment van de werken. Bevochtig of fixeert het materiaal.

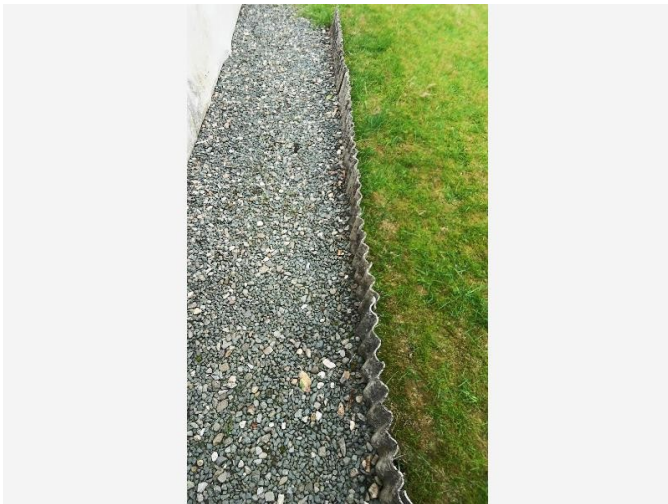
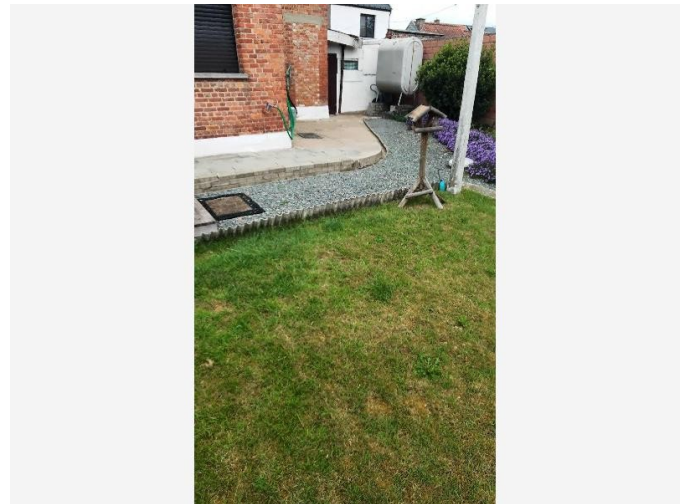
| Opmerking | <p>Crodidoliet is een aanname bij gebrek aan staalname.</p> <p>Een staalname kan een andere asbestsoort met zich meebrengen en de risico beoordelig beïnvloeden</p> |

| Opmerking | <p>dikte is een schatting.</p> <p>Deze ornamenten hebben geen uniforme dikte.</p> <p>de oppervlakte is een beredeneerde schatting , waaraan geen rechten worden verleend.</p> <p>Er werd geen staal genomen om geen schade aan te brengen.<br/>Opdrachtgever begrijpt dat daarom moet worden aangenomen dat deze toepassing asbest bevat, tot tegendeel wordt bewezen.</p> |

- Eenvoudige handelingen: mag via doe-het-zelf of door werknemer(s) met opleidingsattest eenvoudige handelingen  
De lastige vernageling/verroeste vijzen zou voor heel wat breuken kunnen zorgen, Als dit materiaal verwijderd kan worden zonder het te breken, te beschadigen, dan mag met dit met eenvoudige handelingen.  
Vermijd stofvorming en stofverspreiding op elk moment van de werken. Bevochtig of fixeert het

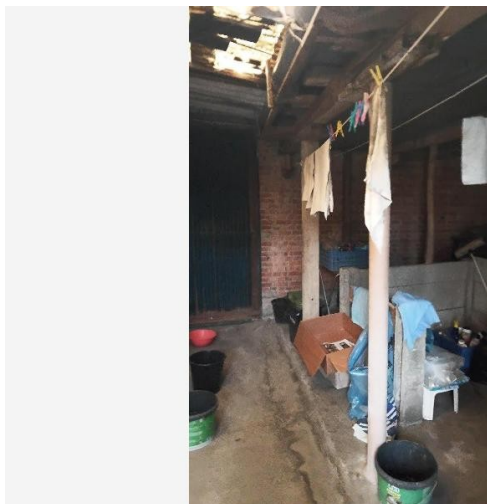
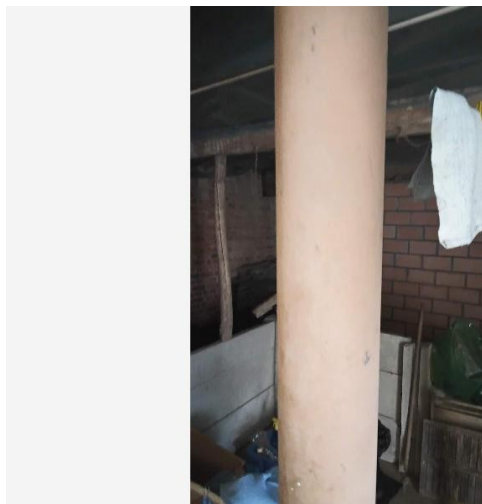
| Opmerking | <p>bemossing zorgt voor de toestand Matig beschadigd, matig verweerd. het ontmossen van deze toepassing is niet toegestaan.</p> <p>Crodoliet is een aanname bij gebrek aan staalname.</p> <p>Een staalname kan een andere asbestsoort met zich meebrengen en de risico beoordelig beïnvloeden</p> |

| Opmerking | <p>dikte is een schatting, deze ornamenten hebben geen uniforme dikte.</p> <p>de oppervlakte is een beredeneerde schatting, waaraan geen rechten worden verleend.</p> |

Vermijd stofvorming en stofverspreiding op elk moment van de werken. Bevochtig of fixeer het materiaal.

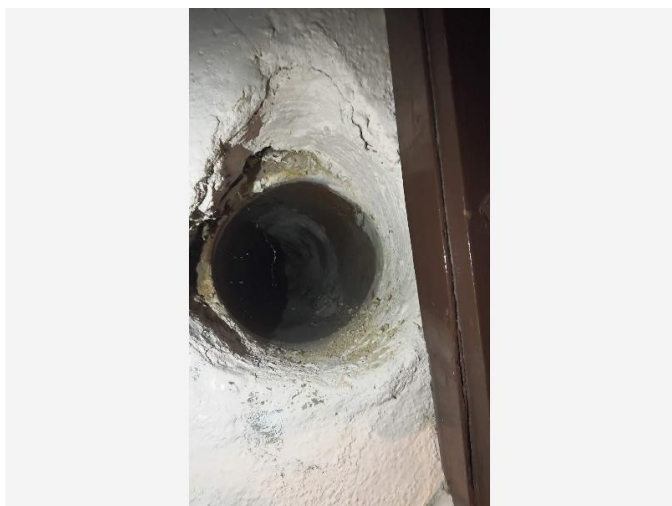
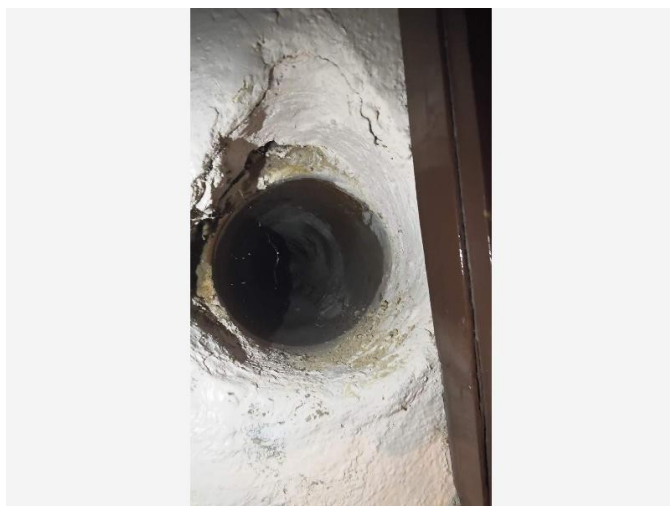
| Opmerking | <p>Crodidoliet is een aanname bij gebrek aan staalname.</p> <p>Een staalname kan een andere asbestsoort met zich meebrengen en de risico beoordelig beïnvloeden</p> |

| Opmerking | <p>dikte is een schatting.</p> <p>Deze ornamenten hebben geen uniforme dikte.</p> <p>de oppervlakte is een beredeneerde schatting , waaraan geen rechten worden verleend.</p> <p>Er werd geen staal genomen om geen schade aan te brengen.<br/>Opdrachtgever begrijpt dat daarom moet worden aangenomen dat deze toepassing asbest bevat, tot tegendeel wordt bewezen.</p> |
