# Asbestinventarisatetest

Leuvensesteenweg 311, 3190 Boortmeerbeek

**Niet-asbestveilig**

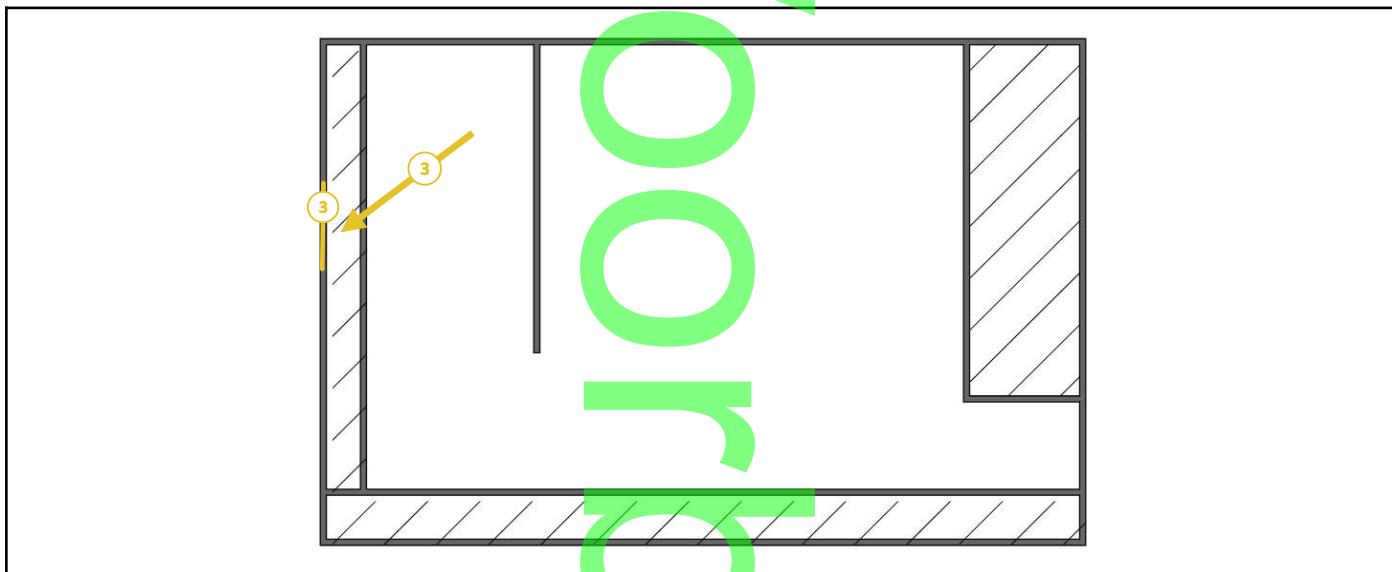
## Plan 1.5: Kelder

| Beschrijving | Type | Actie |
|---|---|---|
| 3. Bakeliet schakelaars/stopcontacten | Asbestmateriaal | Zorgvuldig beheren |

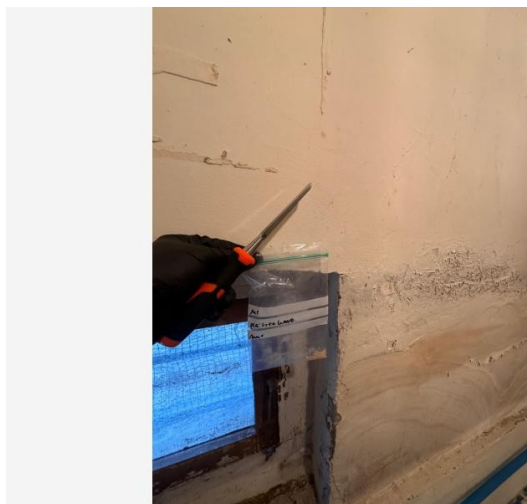
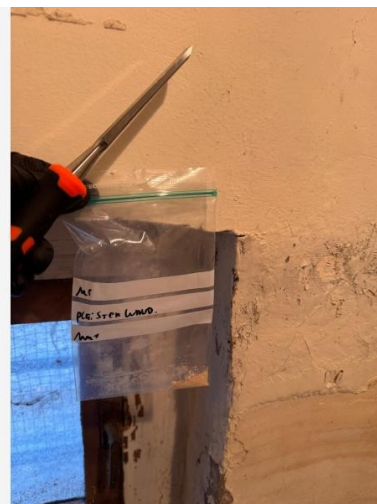
| Opmerking | De hoeveelheid is een schatting en kan afwijken van de werkelijke toestand |

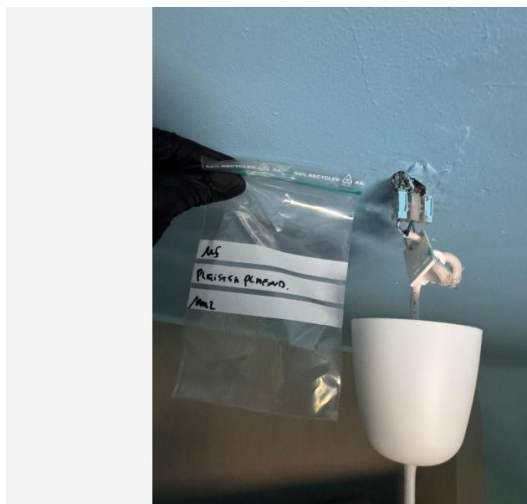
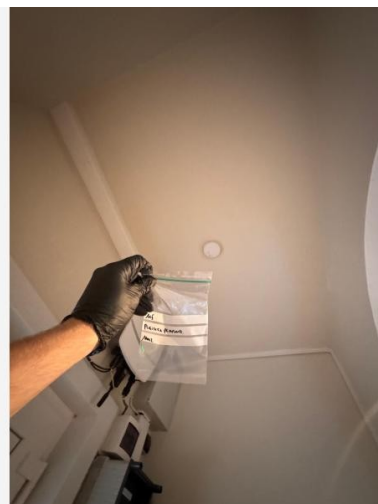
| Opmerking | De hoeveelheid is een schatting en kan afwijken van de werkelijke toestand. Waar mogelijk, wordt staalname uitgevoerd conform het inspectieprotocol: in een droge ruimte zoals een slaapkamer, in een natte ruimte zoals een keuken of badkamer, in een traphal en in een stookruimte. |
