# Asbestinventarisatattest

Bodegemstraat 10, 1701 Dilbeek

Attestnummer : 20260715-000061.000

Uitgegeven op : 15.07.2026

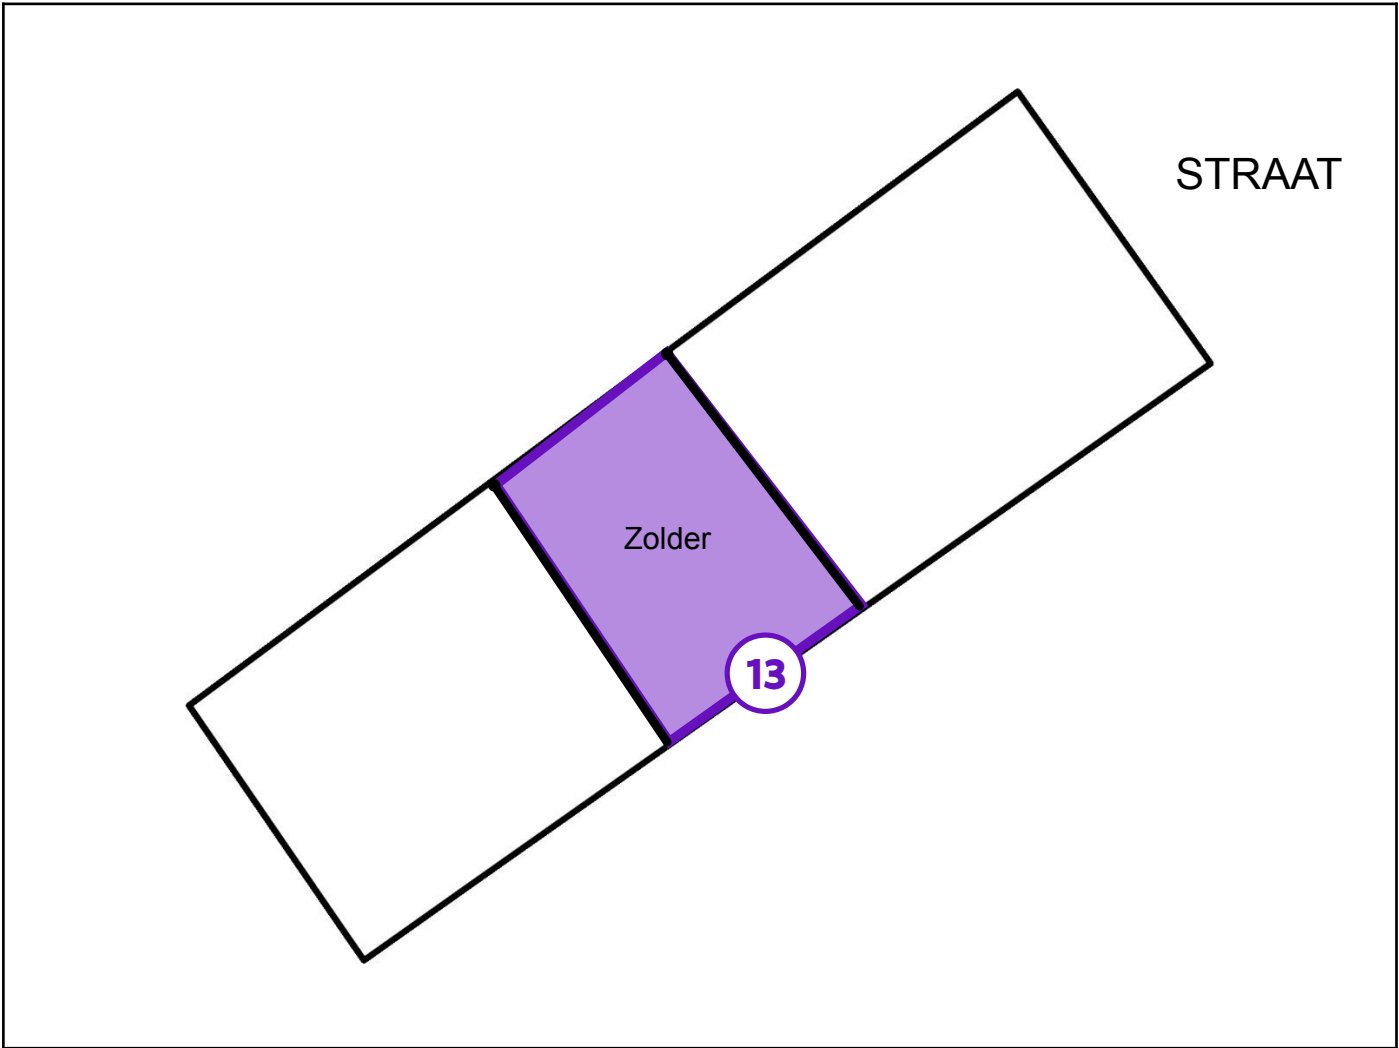
# Plan 1.18: Woning plan - Zolder - VD3

| Beschrijving | Type | Actie |
|---|---|---|
| 13. Zolderverdieping - VD3 | Beperking | - |

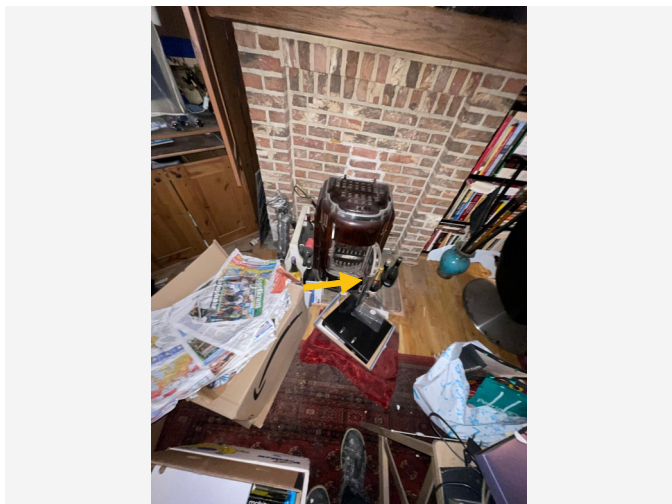
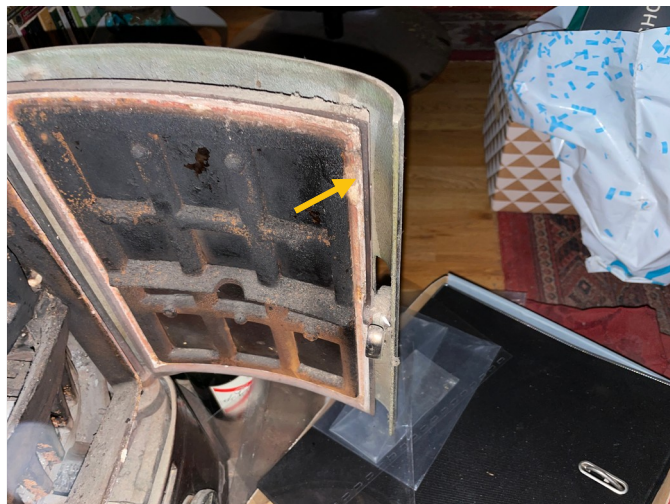
Overzichtsfoto

Detailfoto

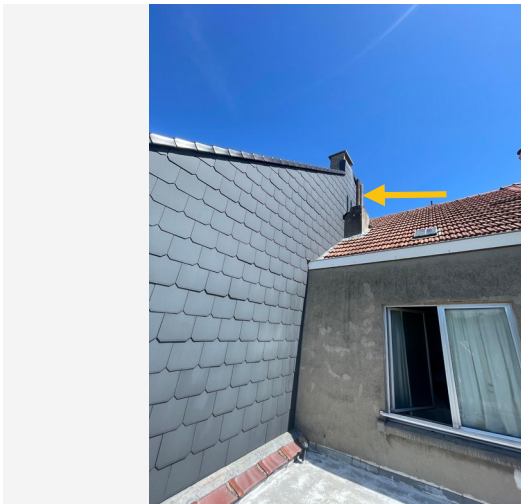
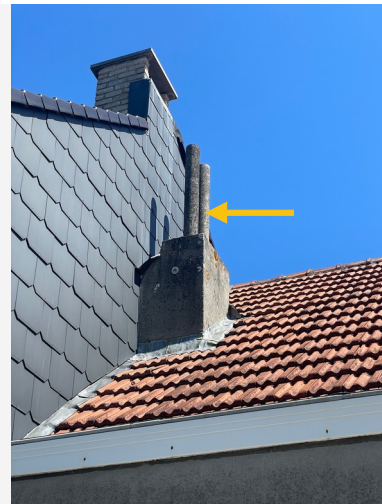
| Opmerking | De hoeveelheid is een zo nauwkeurig mogelijke opmeting, waar evenwel kleine afwijkingen op mogelijk zijn. |

Overzichtsfoto

Detailfoto

- Eenvoudige handelingen: mag via doe-het-zelf of door werknemer(s) met opleidingsattest eenvoudige handelingen  
Deze toepassing mag door een aannemer die over een opleidingsattest eenvoudige handelingen beschikt of door een particulier (doe-het-zelf), verwijderd worden indien er geen verhoogd risico op vrijgave van asbestvezels (max. concentratie 0,01 vezels/cm<sup>3</sup> - CODEX Art. VI.3-54) ontstaat en de toepassing voorafgaand wordt gefixeerd/bevochtigd. De individuele elementen moeten zonder machinale werktuigen (boormachine, slijpschijf, hogedrukreiniger) en zonder breken of gooien een voor een losgemaakt worden en dubbel en luchtdicht verpakt afgevoerd worden naar een erkend afvalpunt (recyclagepark). Daar moeten ze voorzichtig in de container voor asbestafval worden gelegd. Op het recyclagepark worden uitsluitend hechtgebonden asbestmaterialen aanvaard. Niet-hechtgebonden asbestmaterialen kunnen enkel bij een erkend

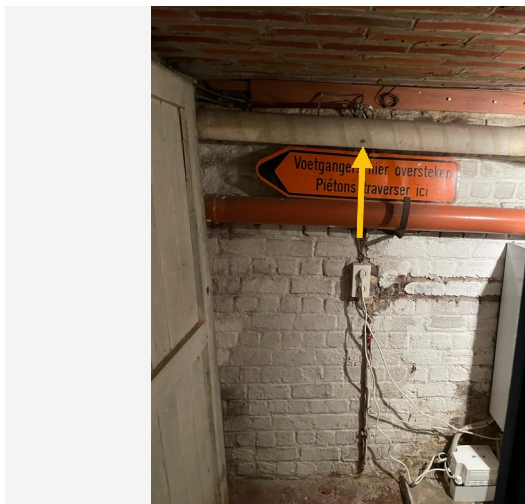
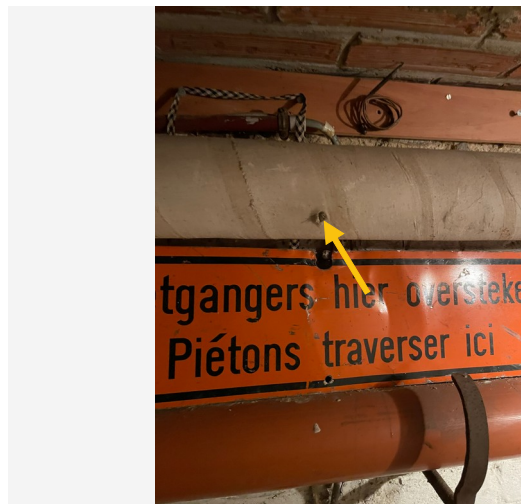
| Opmerking | Deze oppervlakte werd niet gemeten, maar geschat op basis van een benadering voor alle aanwezige rookgaskanalen. Deze schatting mag niet worden gebruikt als maatstaf voor heffingen. |

Overzichtsfoto

Detailfoto

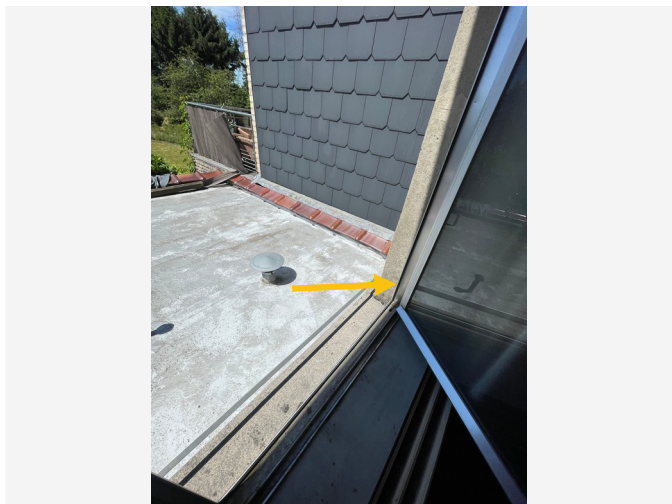
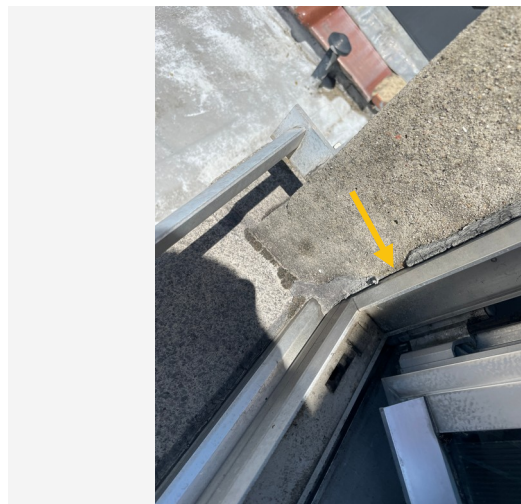
| Opmerking | De hoeveelheid is een zo nauwkeurig mogelijke opmeting, waar evenwel kleine afwijkingen op mogelijk zijn. Conform het inspectieprotocol worden rechte stukken en bochten apart bemonsterd. |

Overzichtsfoto

Detailfoto

- Eenvoudige handelingen: mag via doe-het-zelf of door werknemer(s) met opleidingsattest eenvoudige handelingen  
Deze toepassing mag door een aannemer die over een opleidingsattest eenvoudige handelingen beschikt of door een particulier (doe-het-zelf), verwijderd worden indien er geen verhoogd risico op vrijgave van asbestvezels (max. concentratie 0,01 vezels/cm<sup>3</sup> - CODEX Art. VI.3-54) ontstaat en de toepassing voorafgaand wordt gefixeerd/bevochtigd. De individuele elementen moeten zonder machinale werktuigen (boormachine, slijpschijf, hogedrukreiniger) en zonder breken of gooien een voor een losgemaakt worden en dubbel en luchtdicht verpakt afgevoerd worden naar een erkend afvalpunt (recyclagepark). Daar moeten ze voorzichtig in de container voor asbestafval worden gelegd. Op het recyclagepark worden uitsluitend hechtgebonden asbestmaterialen aanvaard. Niet-hechtgebonden asbestmaterialen kunnen enkel bij een erkend asbestverwijderaar of asbestafvalverwerker worden aangeboden.

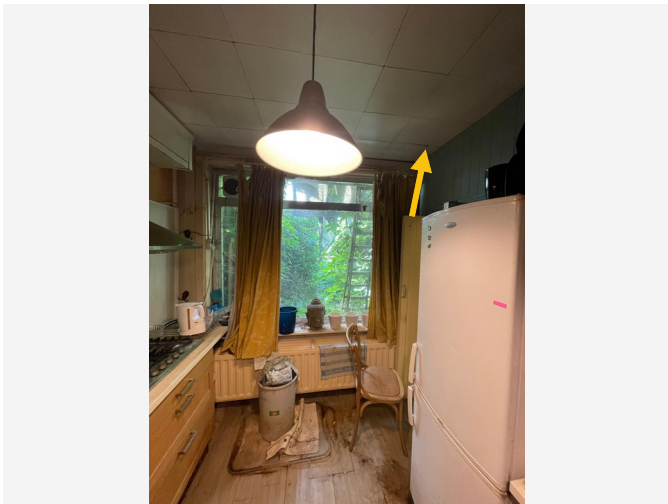
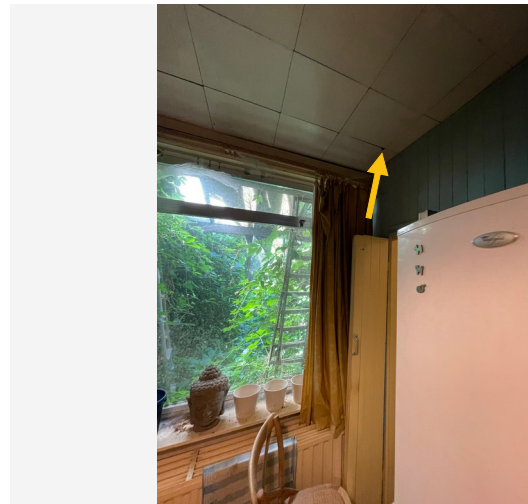
| Opmerking | Deze oppervlakte kan licht afwijken van de gemeten oppervlakte, de opgegeven hoeveelheden mogen niet gebruikt worden als maatstaf van heffing. Bakeliet wordt door ons beschouwd als een asbestverdachte toepassing, aangezien het in veel gevallen asbesthoudend is. We hebben echter geen staalname uitgevoerd om de functionaliteit niet in gevaar te brengen. |

Overzichtsfoto

Detailfoto

- Eenvoudige handelingen: mag via doe-het-zelf of door werknemer(s) met opleidingsattest eenvoudige handelingen  
Deze toepassing mag door een aannemer die over een opleidingsattest eenvoudige handelingen beschikt of door een particulier (doe-het-zelver), verwijderd worden indien er geen verhoogd risico op vrijgave van asbestvezels (max. concentratie 0,01 vezels/cm<sup>3</sup> - CODEX Art. VI.3-54) ontstaat en de toepassing voorafgaand wordt gefixeerd/bevochtigd. De individuele elementen moeten zonder machinale werktuigen (boormachine, slijpschijf, hogedrukreiniger) en zonder breken of gooien een voor een losgemaakt worden en dubbel en luchtdicht verpakt afgevoerd worden naar een erkend afvalpunt (recyclagepark). Daar moeten ze voorzichtig in de container voor asbestafval worden gelegd. Op het recyclagepark worden uitsluitend hechtgebonden asbestmaterialen aanvaard. Niet-hechtgebonden asbestmaterialen kunnen enkel bij een erkend asbestverwijderaar of asbestafvalverwerker worden aangeboden.

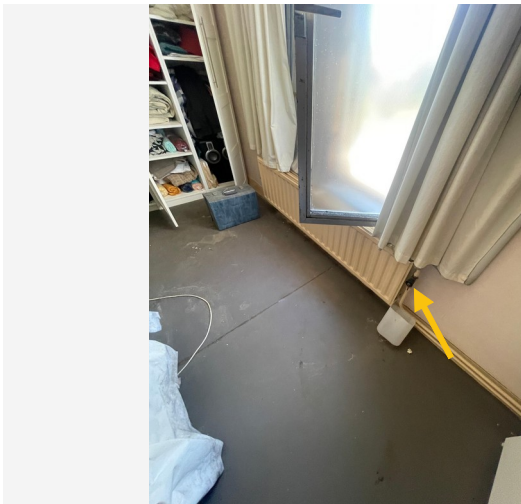
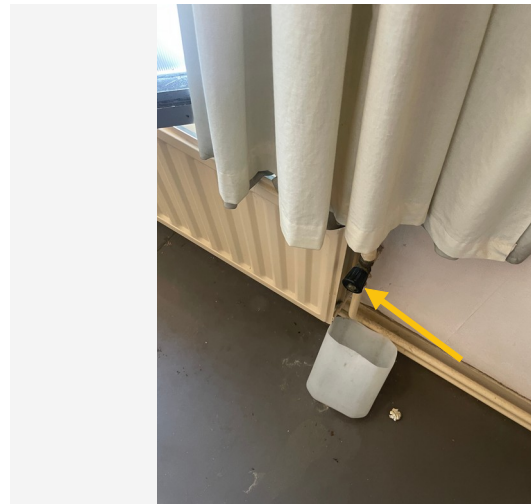
| Opmerking | De hoeveelheid is een zo nauwkeurig mogelijke opmeting, waar evenwel kleine afwijkingen op mogelijk zijn. |

Overzichtsfoto

Detailfoto

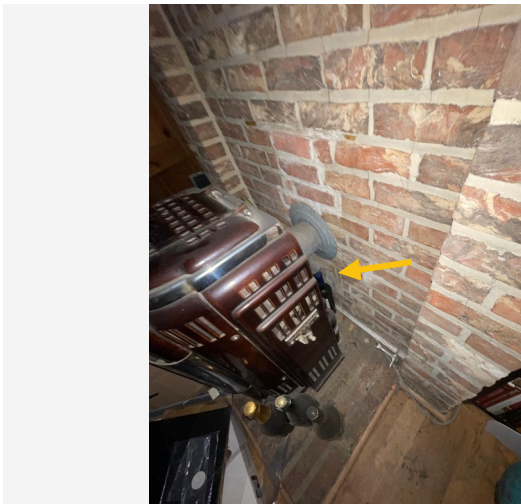
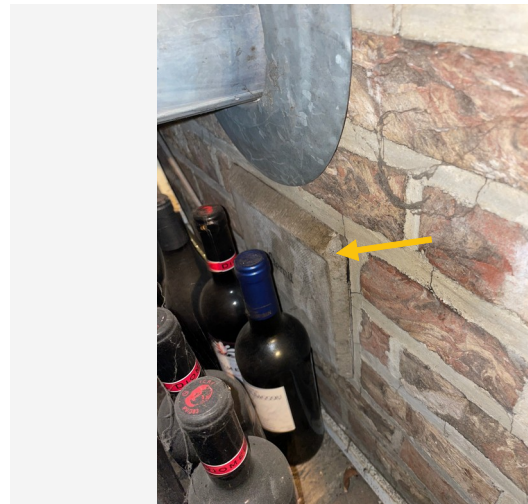
| Opmerking | <p>Deze oppervlakte werd niet gemeten, maar geschat op basis van een benadering voor alle aanwezige radiatorknoppen. Deze schatting mag niet worden gebruikt als maatstaf voor heffingen. Als deskundige hebben wij geverifieerd dat het materiaal inderdaad bakeliet betreft en geen harde PVC. Bakeliet wordt door ons beschouwd als een asbestverdachte toepassing, aangezien het in veel gevallen asbesthoudend is. We hebben echter geen staalname uitgevoerd om de functionaliteit van de radiatorknoppen niet in gevaar te brengen.</p> |

Overzichtsfoto

Detailfoto

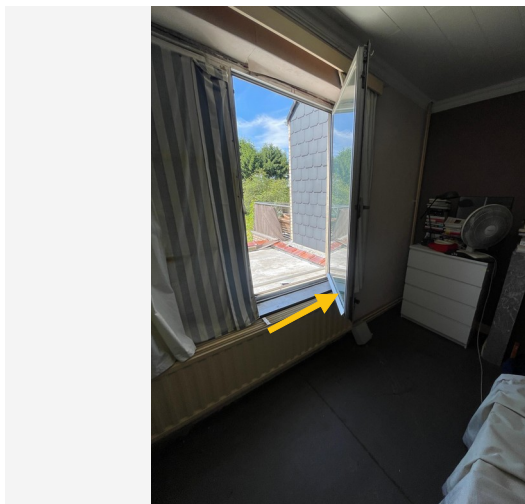
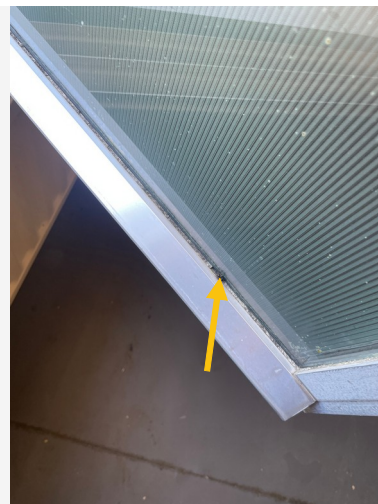
| Opmerking | De hoeveelheid is een zo nauwkeurig mogelijke opmeting, waar evenwel kleine afwijkingen op mogelijk zijn. |

Overzichtsfoto

Detailfoto

- Eenvoudige handelingen: mag via doe-het-zelf of door werknemer(s) met opleidingsattest eenvoudige handelingen  
Deze toepassing mag door een aannemer die over een opleidingsattest eenvoudige handelingen beschikt of door een particulier (doe-het-zelver), verwijderd worden indien er geen verhoogd risico op vrijgave van asbestvezels (max. concentratie 0,01 vezels/cm<sup>3</sup> - CODEX Art. VI.3-54) ontstaat en de toepassing voorafgaand wordt gefixeerd/bevochtigd. De individuele elementen moeten zonder machinale werktuigen (boormachine, slijpschijf, hogedrukreiniger) en zonder breken of gooien een voor een losgemaakt worden en dubbel en luchtdicht verpakt afgevoerd worden naar een erkend afvalpunt (recyclagepark). Daar moeten ze voorzichtig in de container voor asbestafval worden gelegd. Op het recyclagepark worden uitsluitend hechtgebonden asbestmaterialen aanvaard. Niet-hechtgebonden asbestmaterialen kunnen enkel bij een erkend asbestverwijderaar of asbestafvalverwerker worden aangeboden.

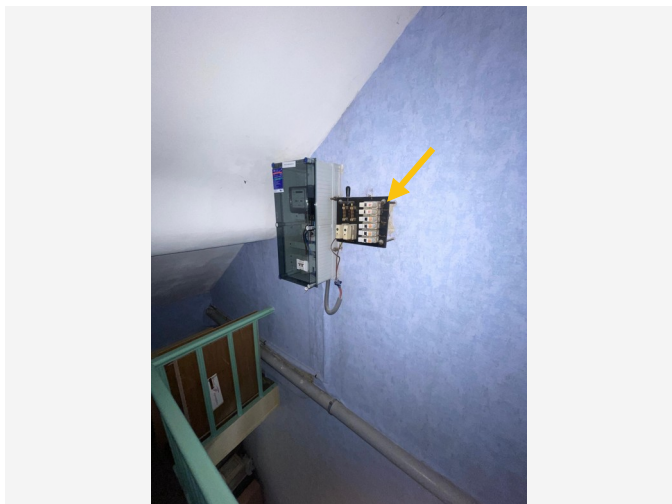
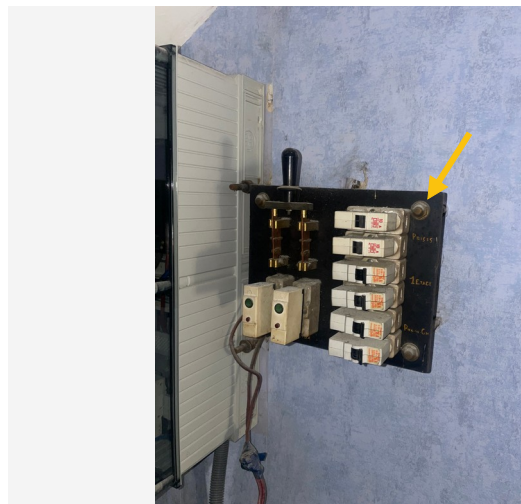
| Opmerking | De hoeveelheid is een zo nauwkeurig mogelijke opmeting, waar evenwel kleine afwijkingen op mogelijk zijn. |

Overzichtsfoto

Detailfoto

- Eenvoudige handelingen: mag via doe-het-zelf of door werknemer(s) met opleidingsattest eenvoudige handelingen  
Deze toepassing mag door een aannemer die over een opleidingsattest eenvoudige handelingen beschikt of door een particulier (doe-het-zelf), verwijderd worden indien er geen verhoogd risico op vrijgave van asbestvezels (max. concentratie 0,01 vezels/cm<sup>3</sup> - CODEX Art. VI.3-54) ontstaat en de toepassing voorafgaand wordt gefixeerd/bevochtigd. De individuele elementen moeten zonder machinale werktuigen (boormachine, slijpschijf, hogedrukreiniger) en zonder breken of gooien een voor een losgemaakt worden en dubbel en luchtdicht verpakt afgevoerd worden naar een erkend afvalpunt (recyclagepark). Daar moeten ze voorzichtig in de container voor asbestafval worden gelegd. Op het recyclagepark worden uitsluitend hechtgebonden asbestmaterialen aanvaard. Niet-hechtgebonden asbestmaterialen kunnen enkel bij een erkend asbestverwijderaar of asbestafvalverwerker worden aangeboden.

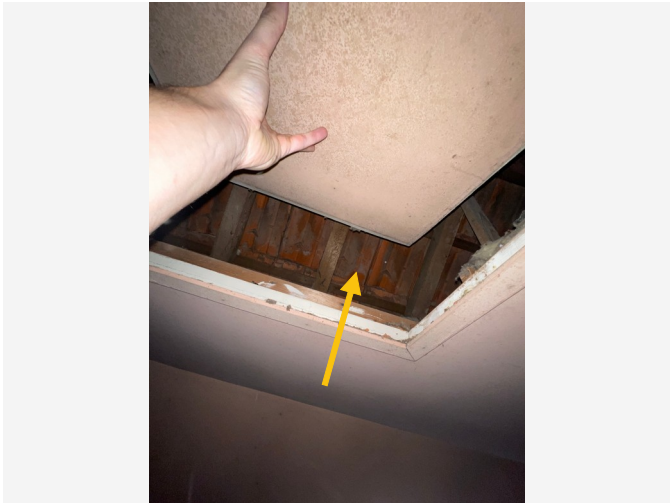
Situeringsfoto

#### Tijdelijke beperking

**Reden:** Het onderzoek kan niet uitgevoerd worden binnen de bepalingen van de Welzijnswet

**Uitleg van de asbestdeskundige:** Zolderverdieping heeft geen vaste vloerlaag. Geen volledige beoordeling mogelijk van de zolder.

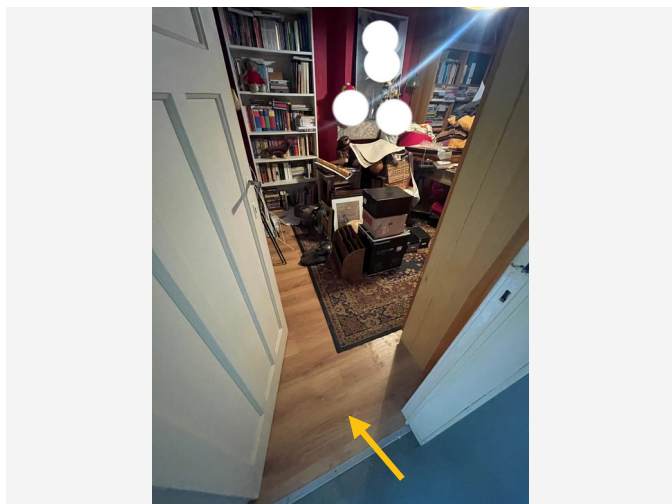
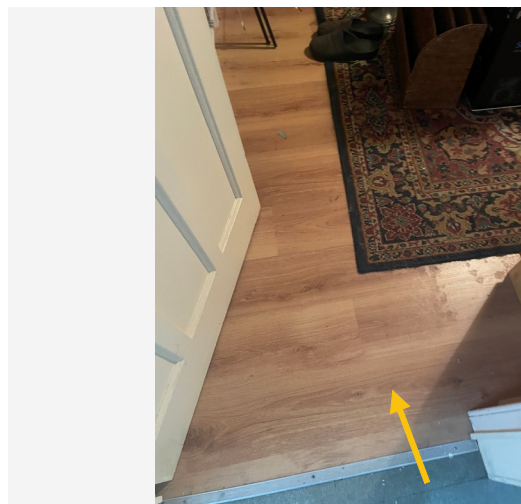
Situeringfoto

Tijdens de inspectie van de vloer heb ik, op basis van mijn ervaring, kunnen vaststellen dat de laminaat niet asbesthoudend of asbestverdacht is. We hebben echter niet kunnen vaststellen of er mogelijk asbestverdachte of asbesthoudende materialen, zoals bijvoorbeeld lijm of oudere vloerzeilen, onder deze toepassingen aanwezig zijn. Bij renovatie of sloop is het aangeraden om een destructief onderzoek te laten uitvoeren van deze toepassingen.

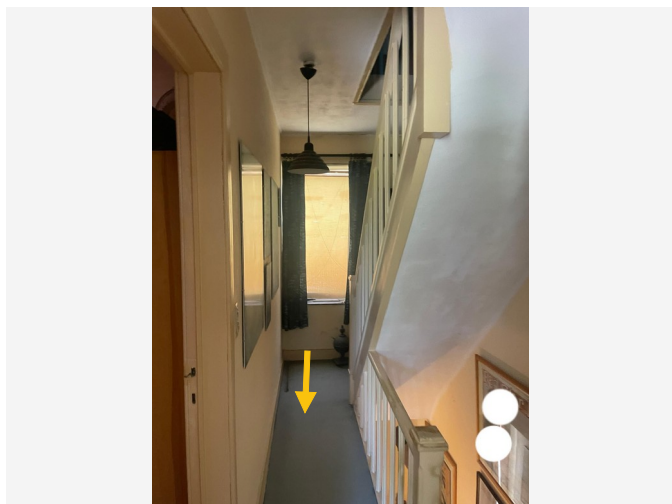
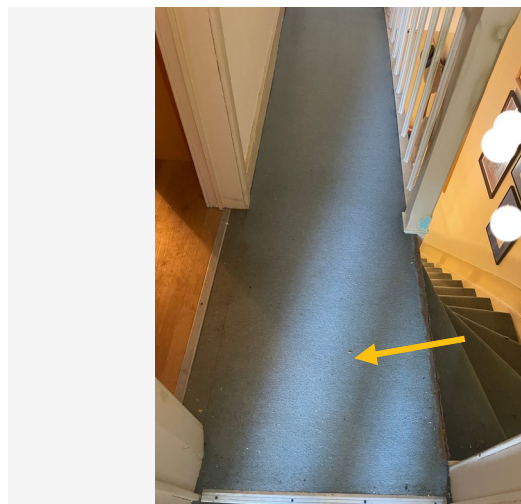
Situeringfoto

Tijdens de inspectie van het tapijt heb ik, op basis van mijn ervaring, kunnen vaststellen dat het tapijt niet asbesthoudend of asbestverdacht is. We hebben echter niet kunnen vaststellen of er mogelijk asbestverdachte of asbesthoudende materialen, zoals bijvoorbeeld lijm of oudere vloerzeilen, onder deze toepassingen aanwezig zijn. Bij renovatie of sloop is het aangeraden om een destructief onderzoek te laten uitvoeren van deze toepassingen.

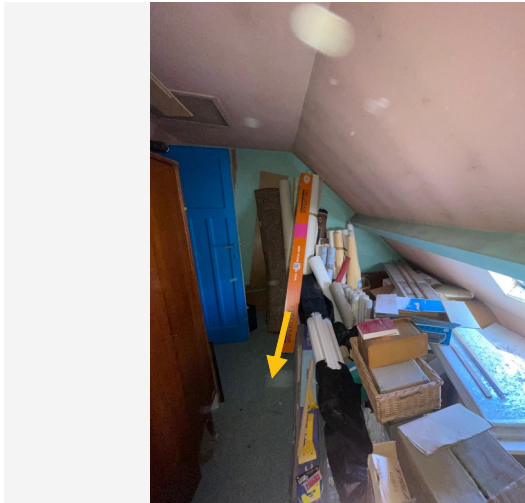
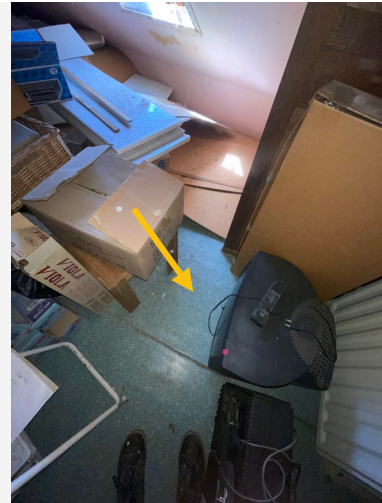
Situeringfoto

Tegellijm is nergens vast te stellen: geen schade aan vloer- en wandtegels en plinten. Geen monsternamen mogelijk. Destructief onderzoek is noodzakelijk om achterliggende (oudere) lagen te analyseren.

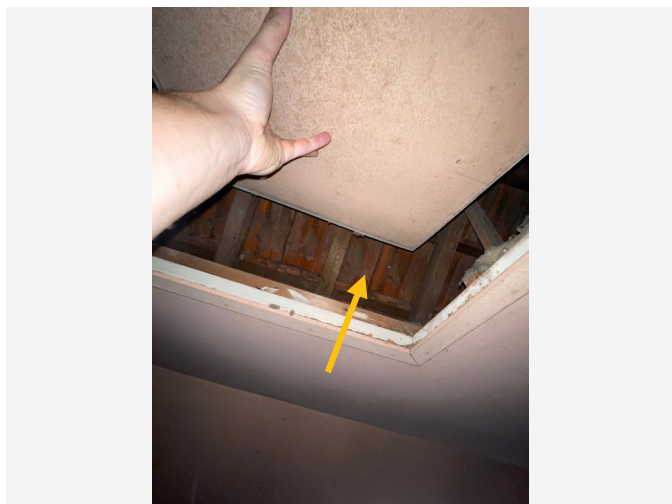
### Fiche 31: Onderdak

| Beschrijving | Notitie | Terug te vinden op plannen |
|---|---|---|
| Fiche 31: Onderdak | Geen asbestverdacht onderdak aanwezig. | - |
