# Asbestinventarisatetest

Pachtlei 3, 2580 Putte

Attestnummer : 20250816-000006.000

**Niet-asbestveilig**

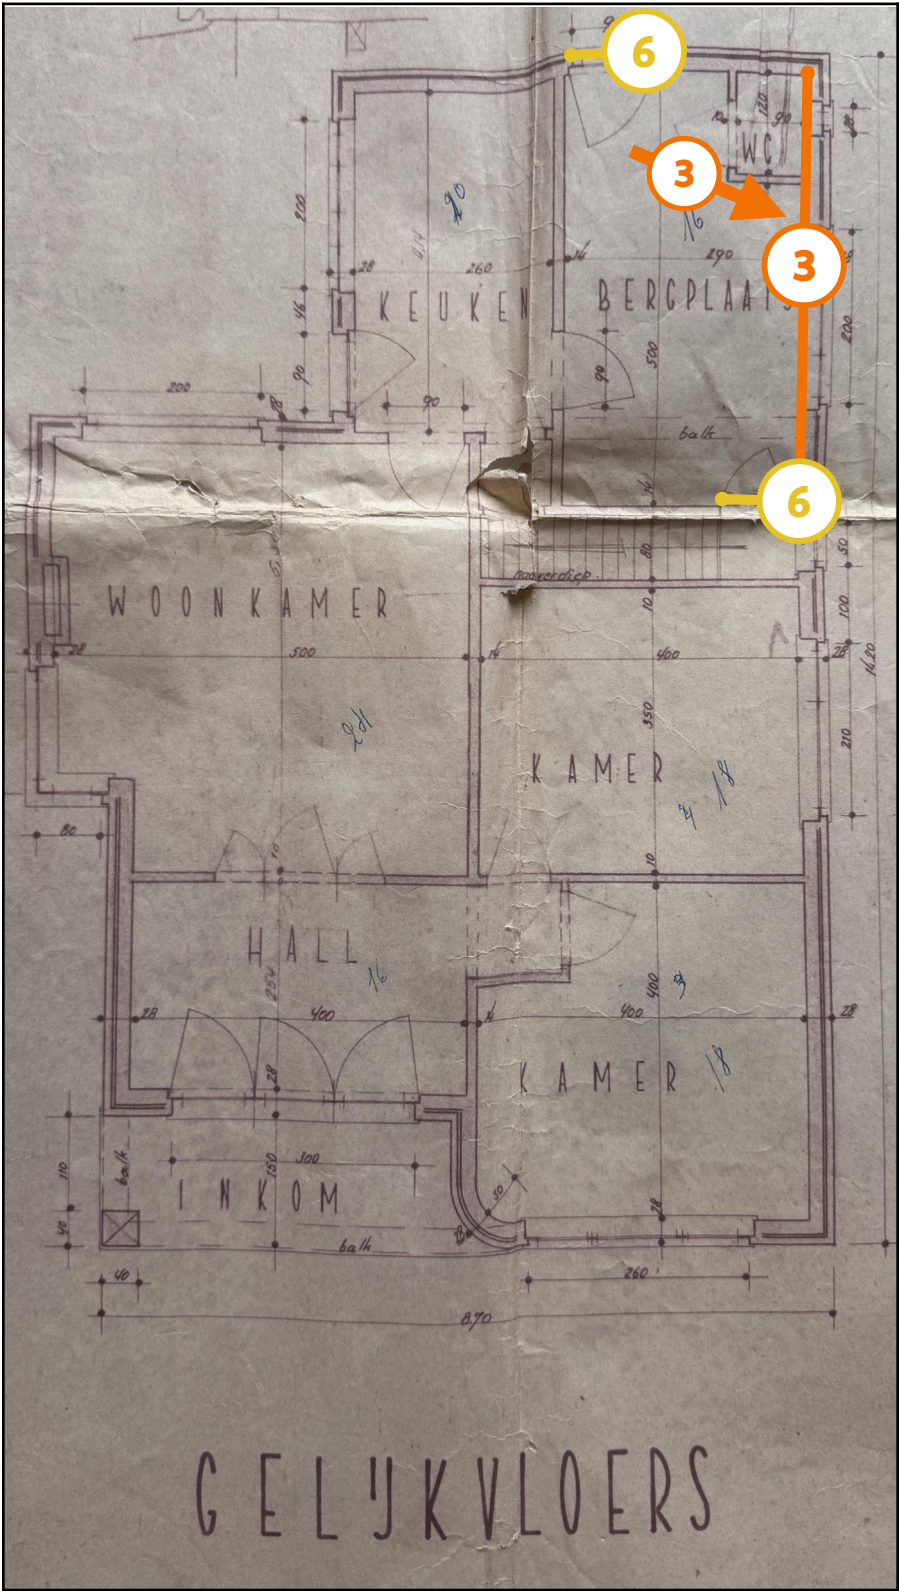
Plan 1.1: GLV

| 6. Mastiek | Asbestmateriaal | Zorgvuldig beheren |

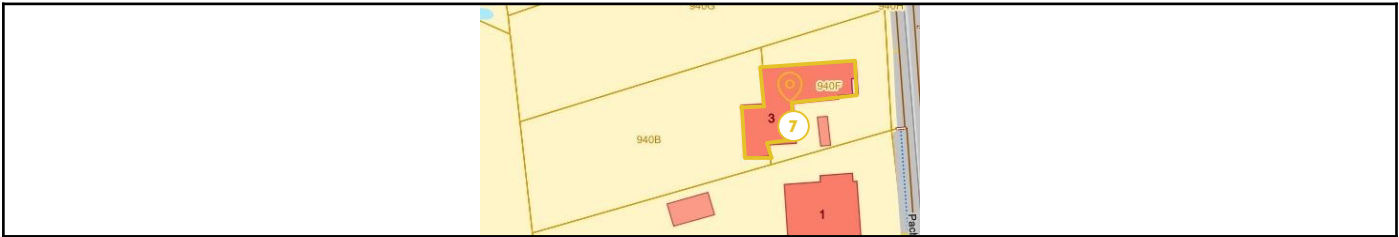
# Plan 1.3: PG1

| Beschrijving | Type | Actie |
|---|---|---|
| 7. Bakeliet materiaal aanwezig | Asbestmateriaal | Zorgvuldig beheren |

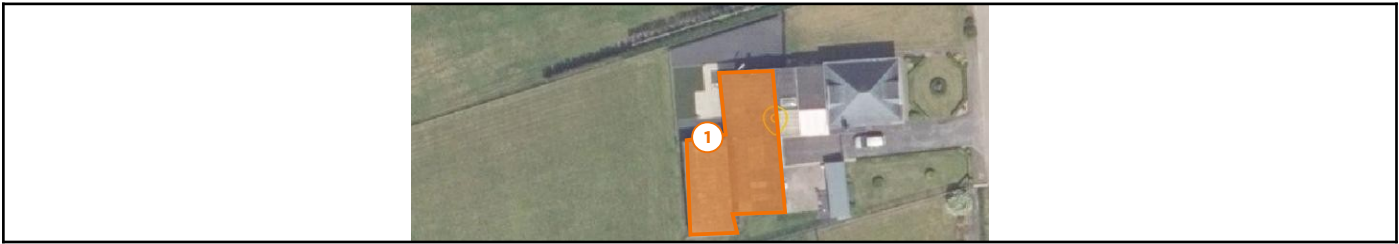
# Plan 1.4: PG2

| Beschrijving | Type | Actie |
|---|---|---|
| 1. Dak bestaande uit golfplaten | Asbestmateriaal | Verwijderen |

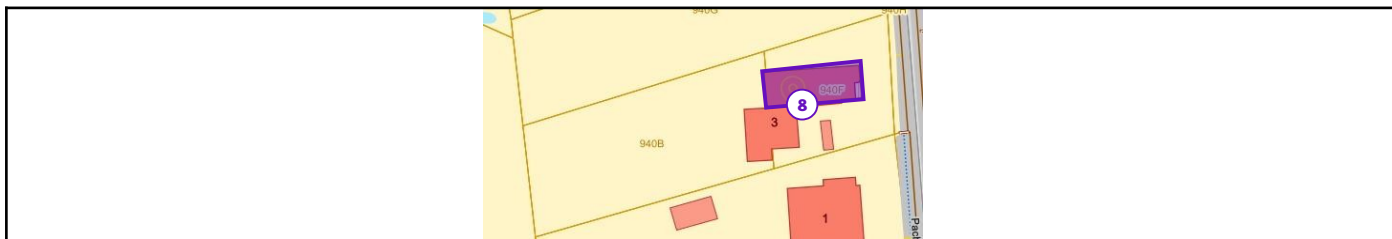
## Plan 1.5: PG1

| Beschrijving | Type | Actie |
|---|---|---|
| 8. Plafonds bestaande uit voorzetpanelen | Advies | - |

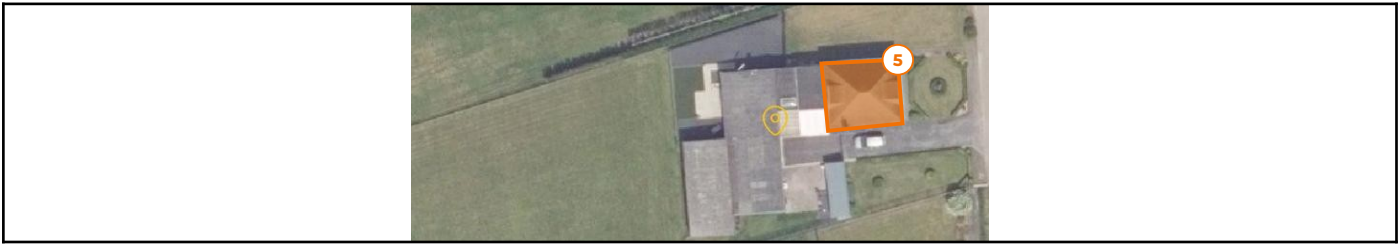
# Plan 1.6: PG2

| Beschrijving | Type | Actie |
|---|---|---|
| 5. Dak bestaande uit leien | Asbestmateriaal | Verwijderen |

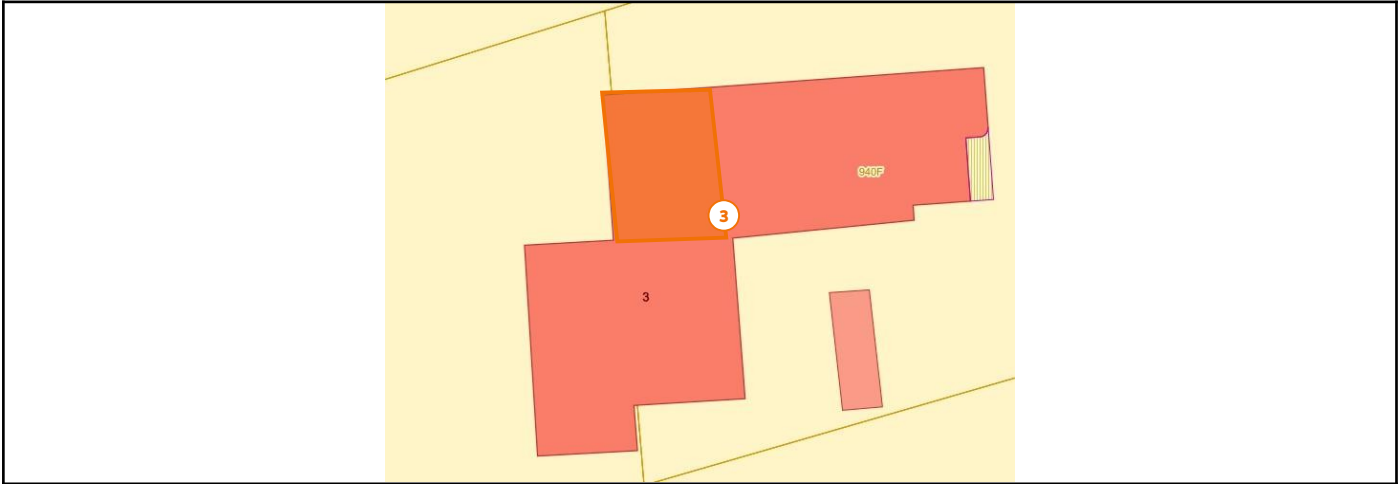
# Plan 1.8: PG3

| Beschrijving | Type | Actie |
|---|---|---|
| 3. Leidingisolatie | Asbestmateriaal | Verwijderen |

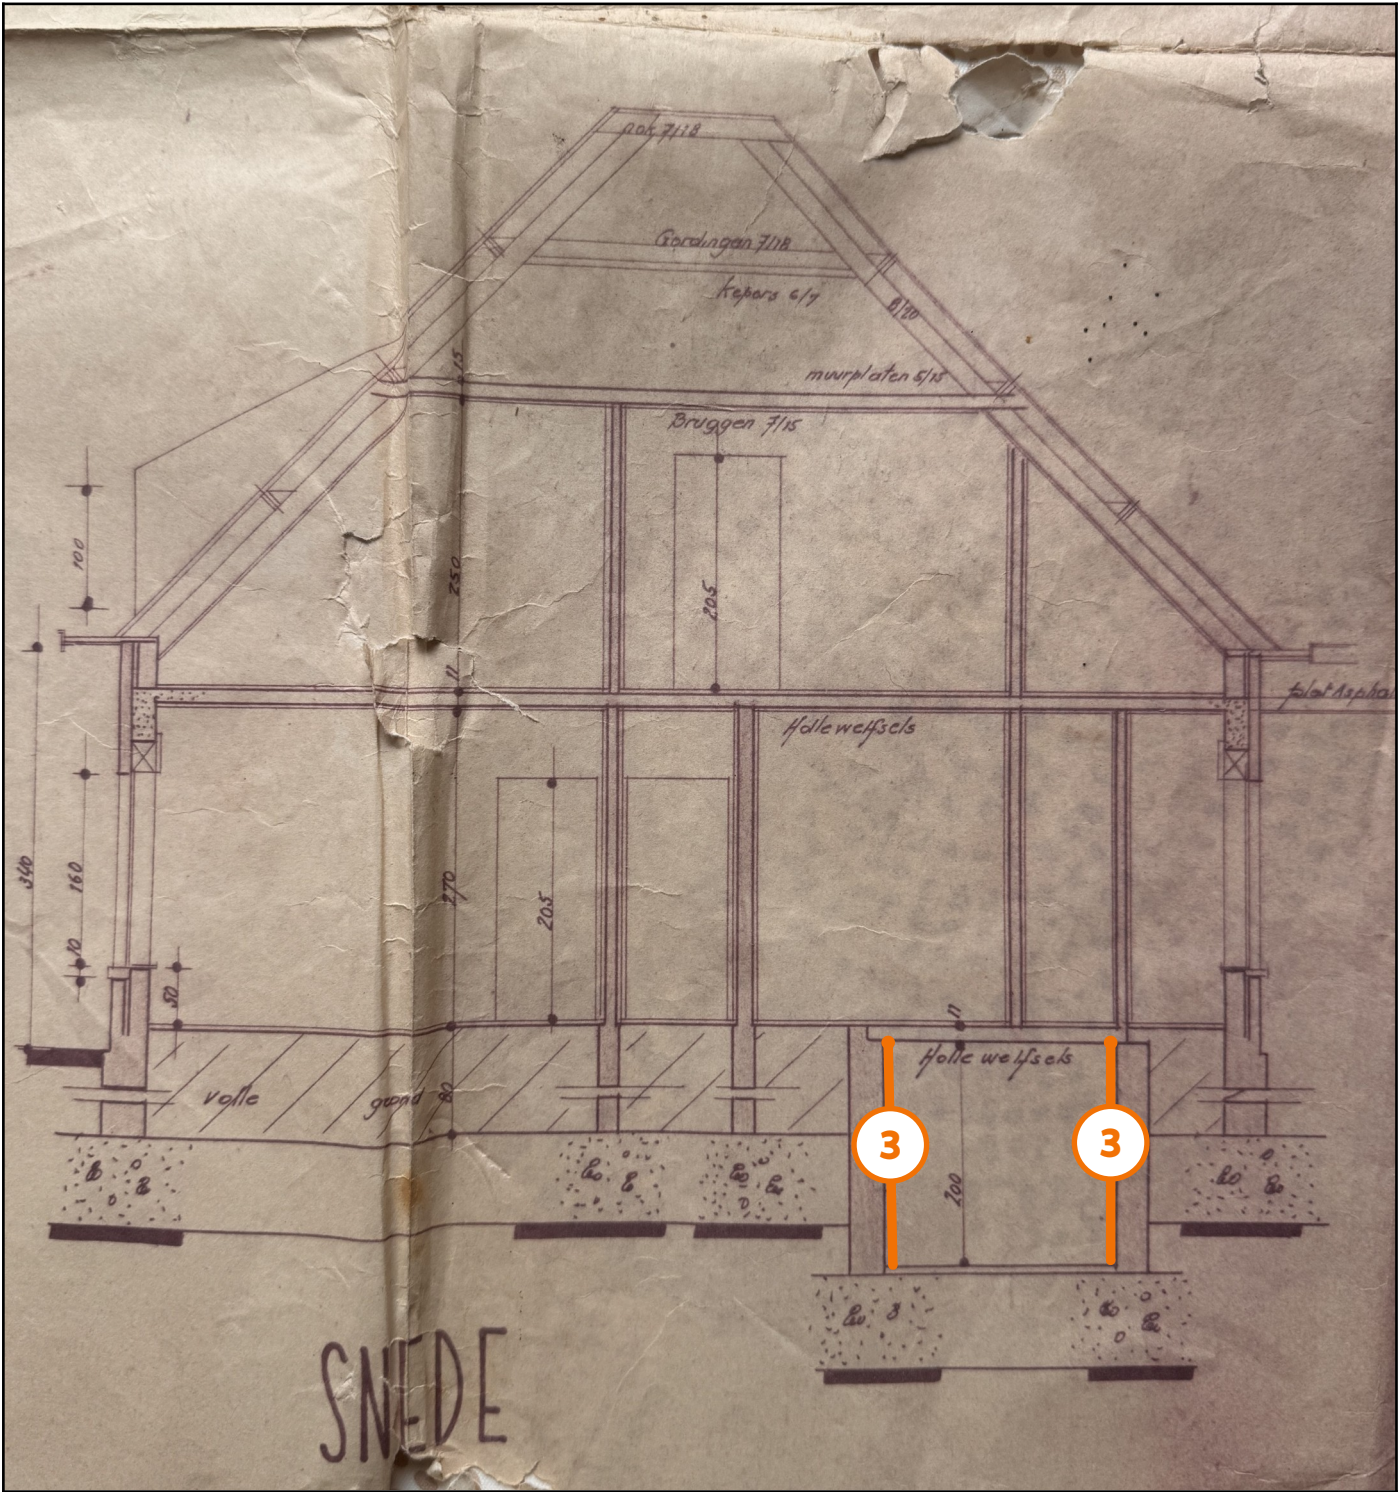
Plan 1.9: DOORSNEE

| Beschrijving | Type | Actie |
|---|---|---|
| 3. Leidingisolatie | Asbestmateriaal | <a href="#">Verwijderen</a> |

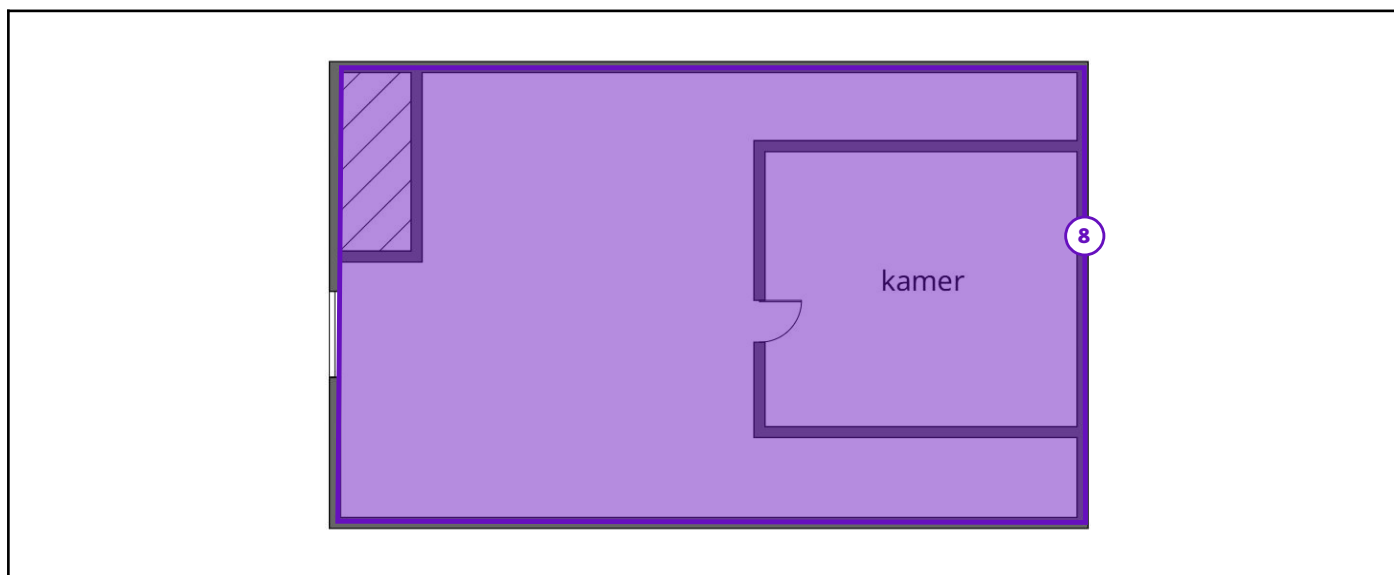
## Plan 1.12: Verdiep

| Beschrijving | Type | Actie |
|---|---|---|
| 8. Plafonds bestaande uit voorzetpanelen | Advies | - |

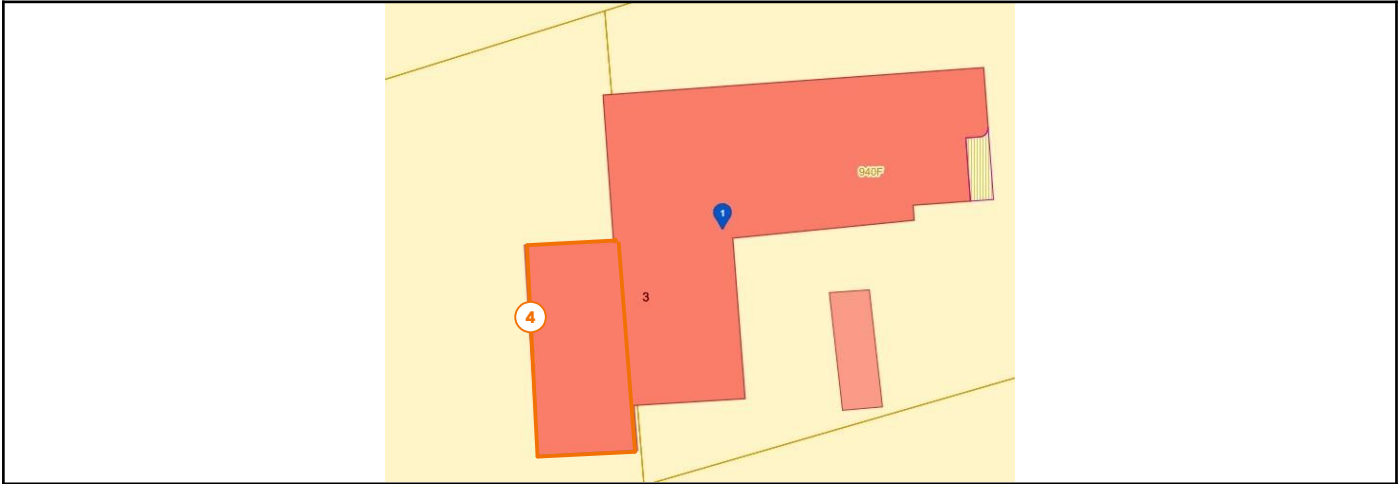
# Plan 1.13: PG3

| Beschrijving | Type | Actie |
|---|---|---|
| 4. Mastiek | Asbestmateriaal | Verwijderen |

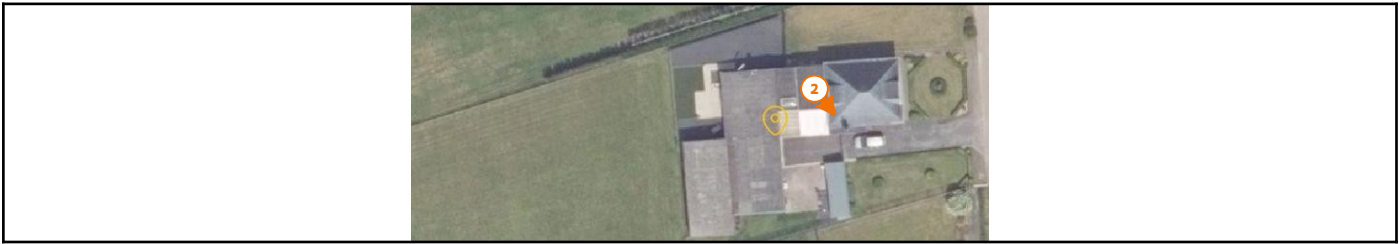
# Plan 1.15: PG2

| Beschrijving | Type | Actie |
|---|---|---|
| 2. Cementbuis | Asbestmateriaal | Verwijderen |
