# Asbestinventarisatetest

Spendelos 8, 9700 Oudenaarde

Attestnummer : 20260714-000462.000

Uitgegeven op : 14.07.2026

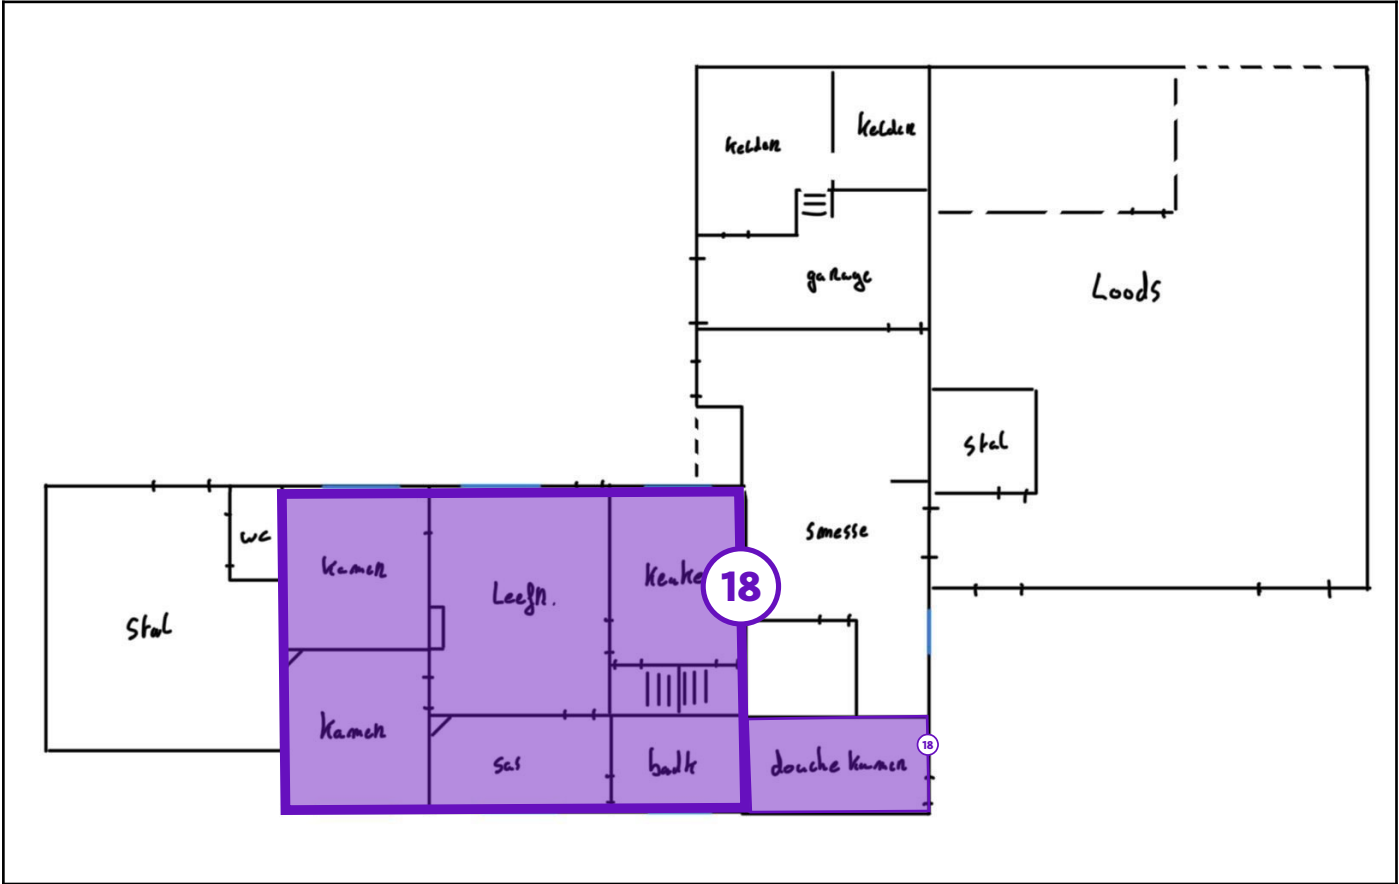
# Plan 1.3: Gelijkvloers

| Beschrijving | Type | Actie |
|---|---|---|
| 18. Tegellijn onder vloertegels | Advies | - |

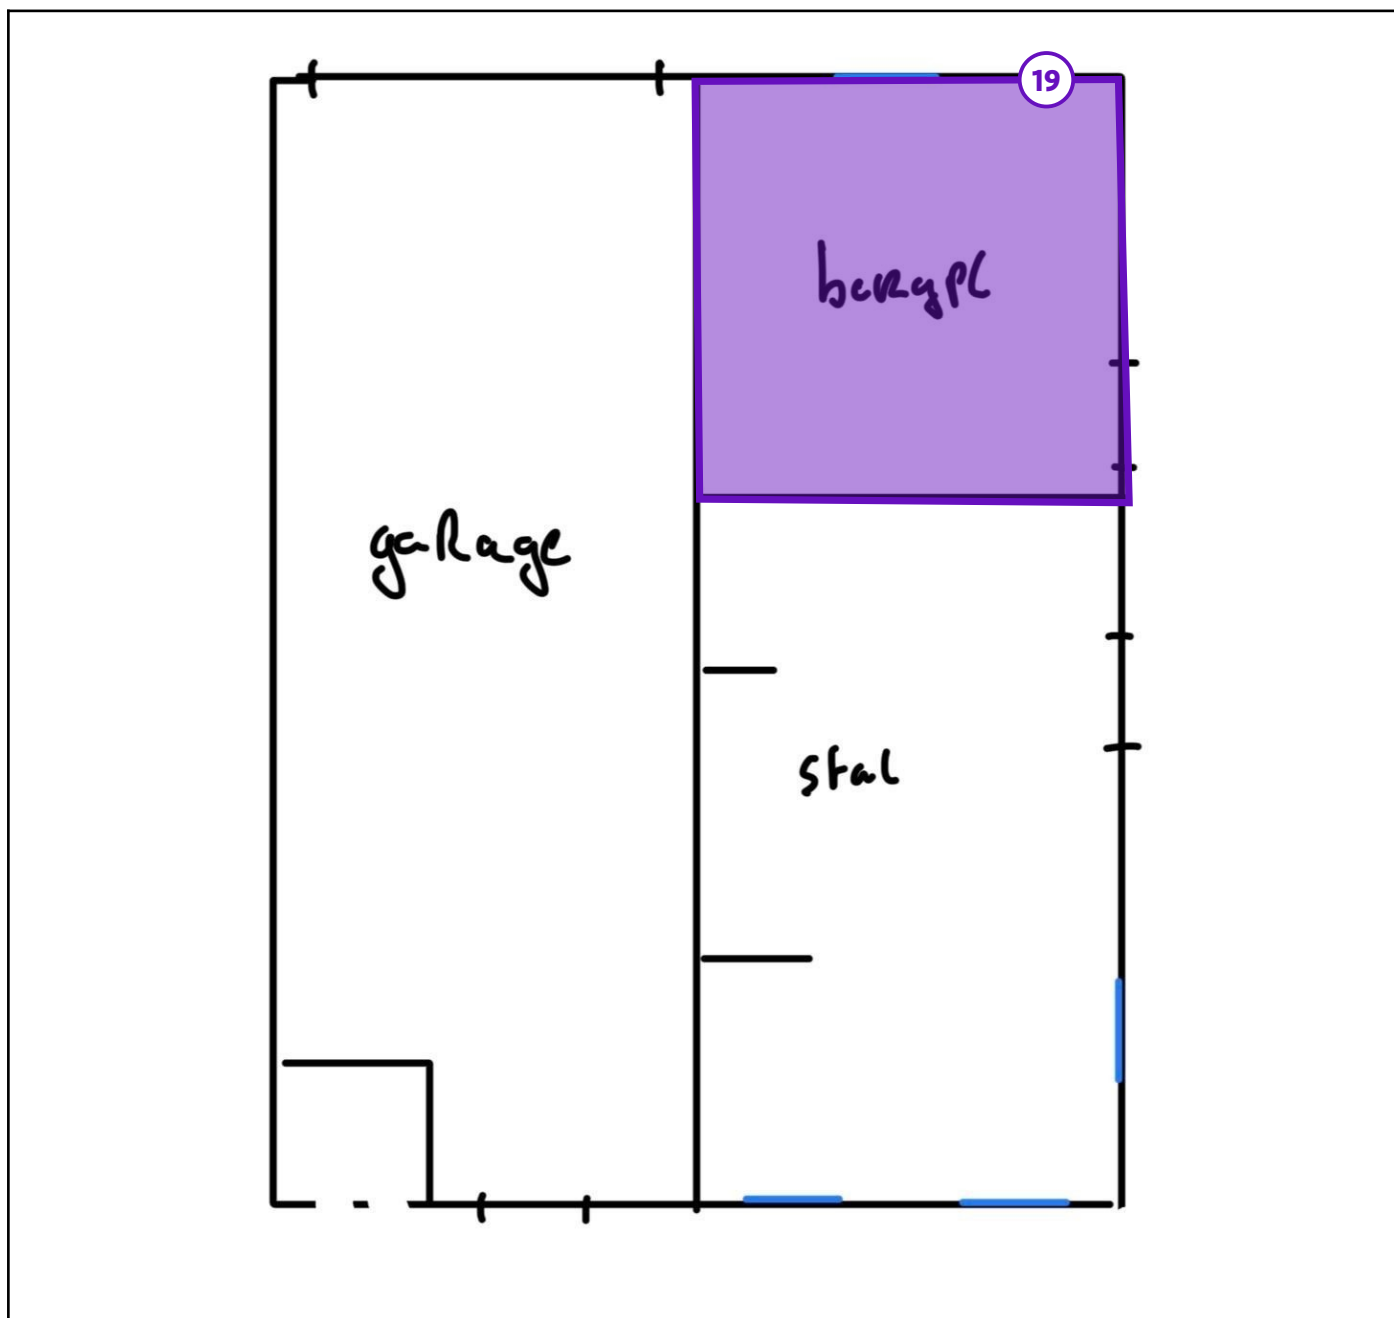
## Plan 2.3: Gelijkvloers

| Beschrijving | Type | Actie |
|---|---|---|
| 19. Plafondafwerking in gipskarton/hout/pvc | Advies | - |

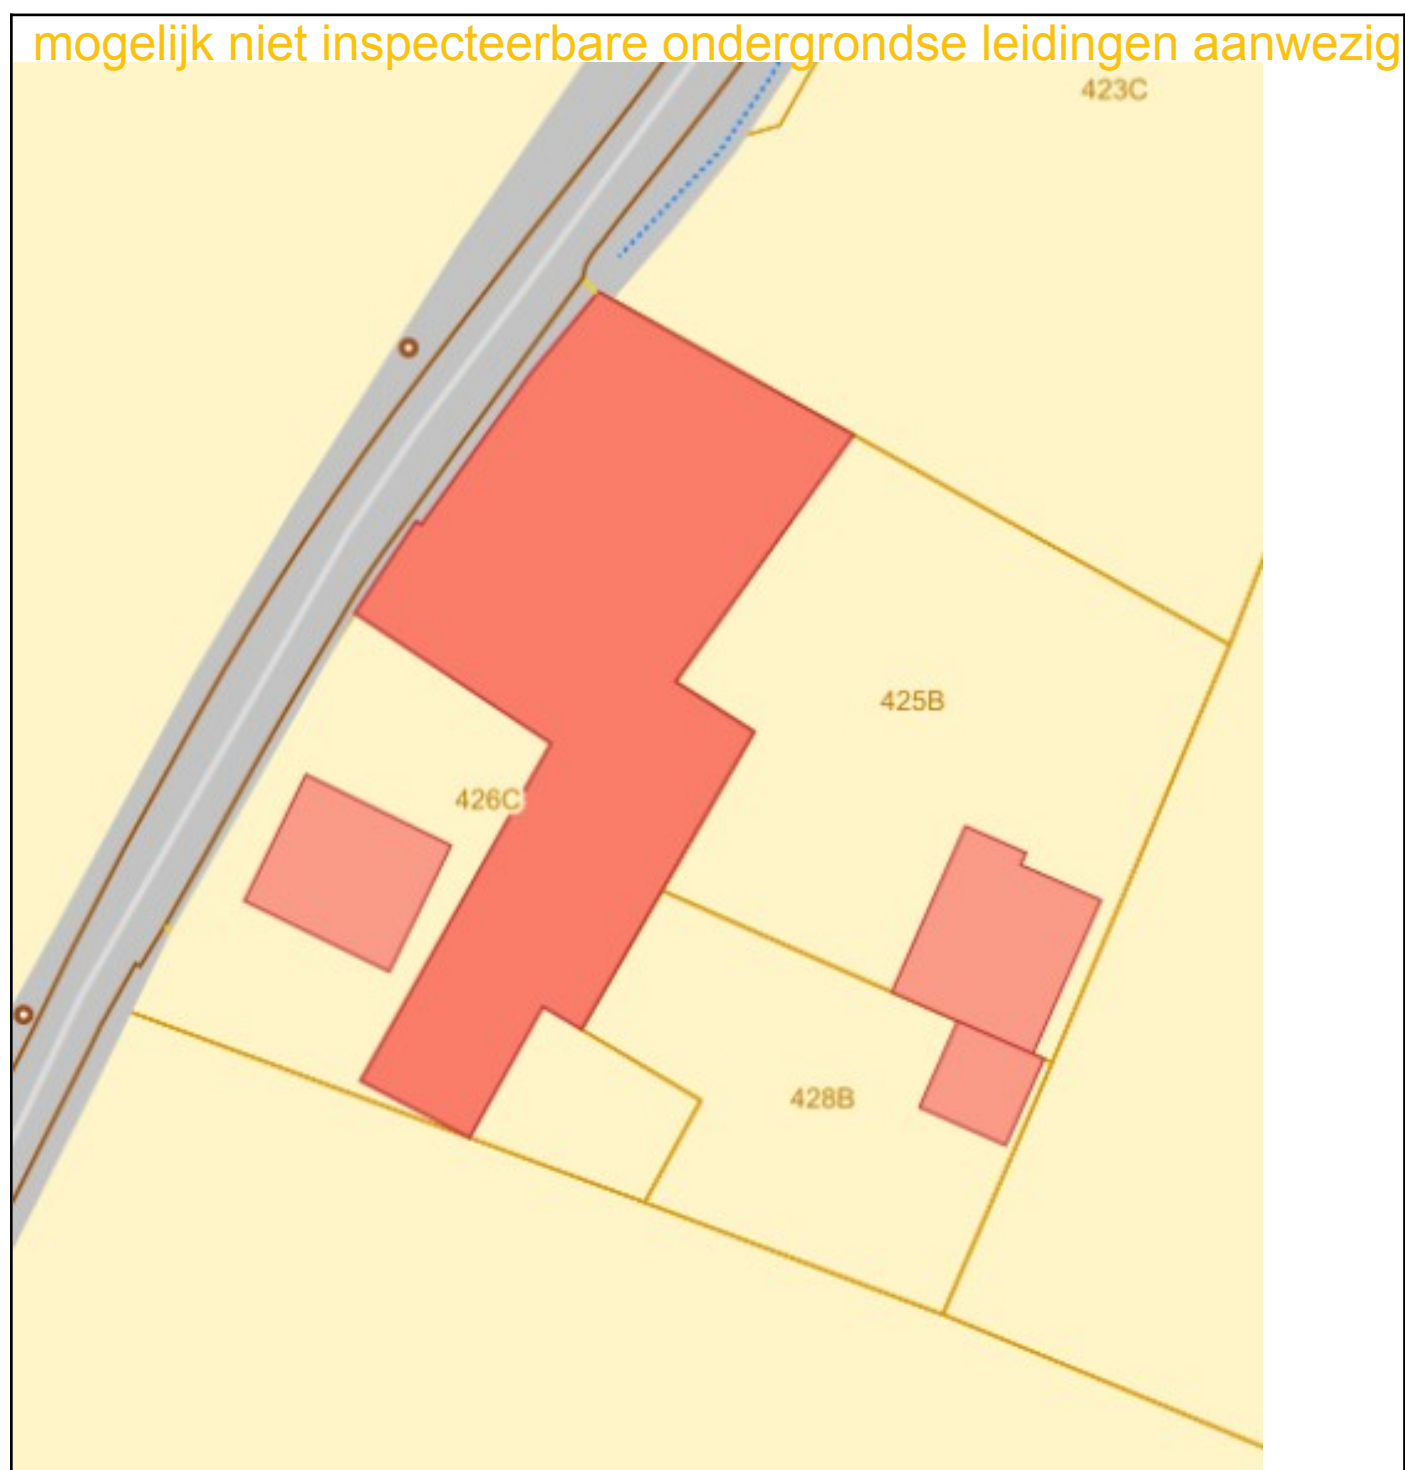
## Plan 4.1: Vaststellingen buiten de constructies

| Beschrijving | Type | Actie |
|---|---|---|
| 17. Ondergrondse leidingen | Advies | - |

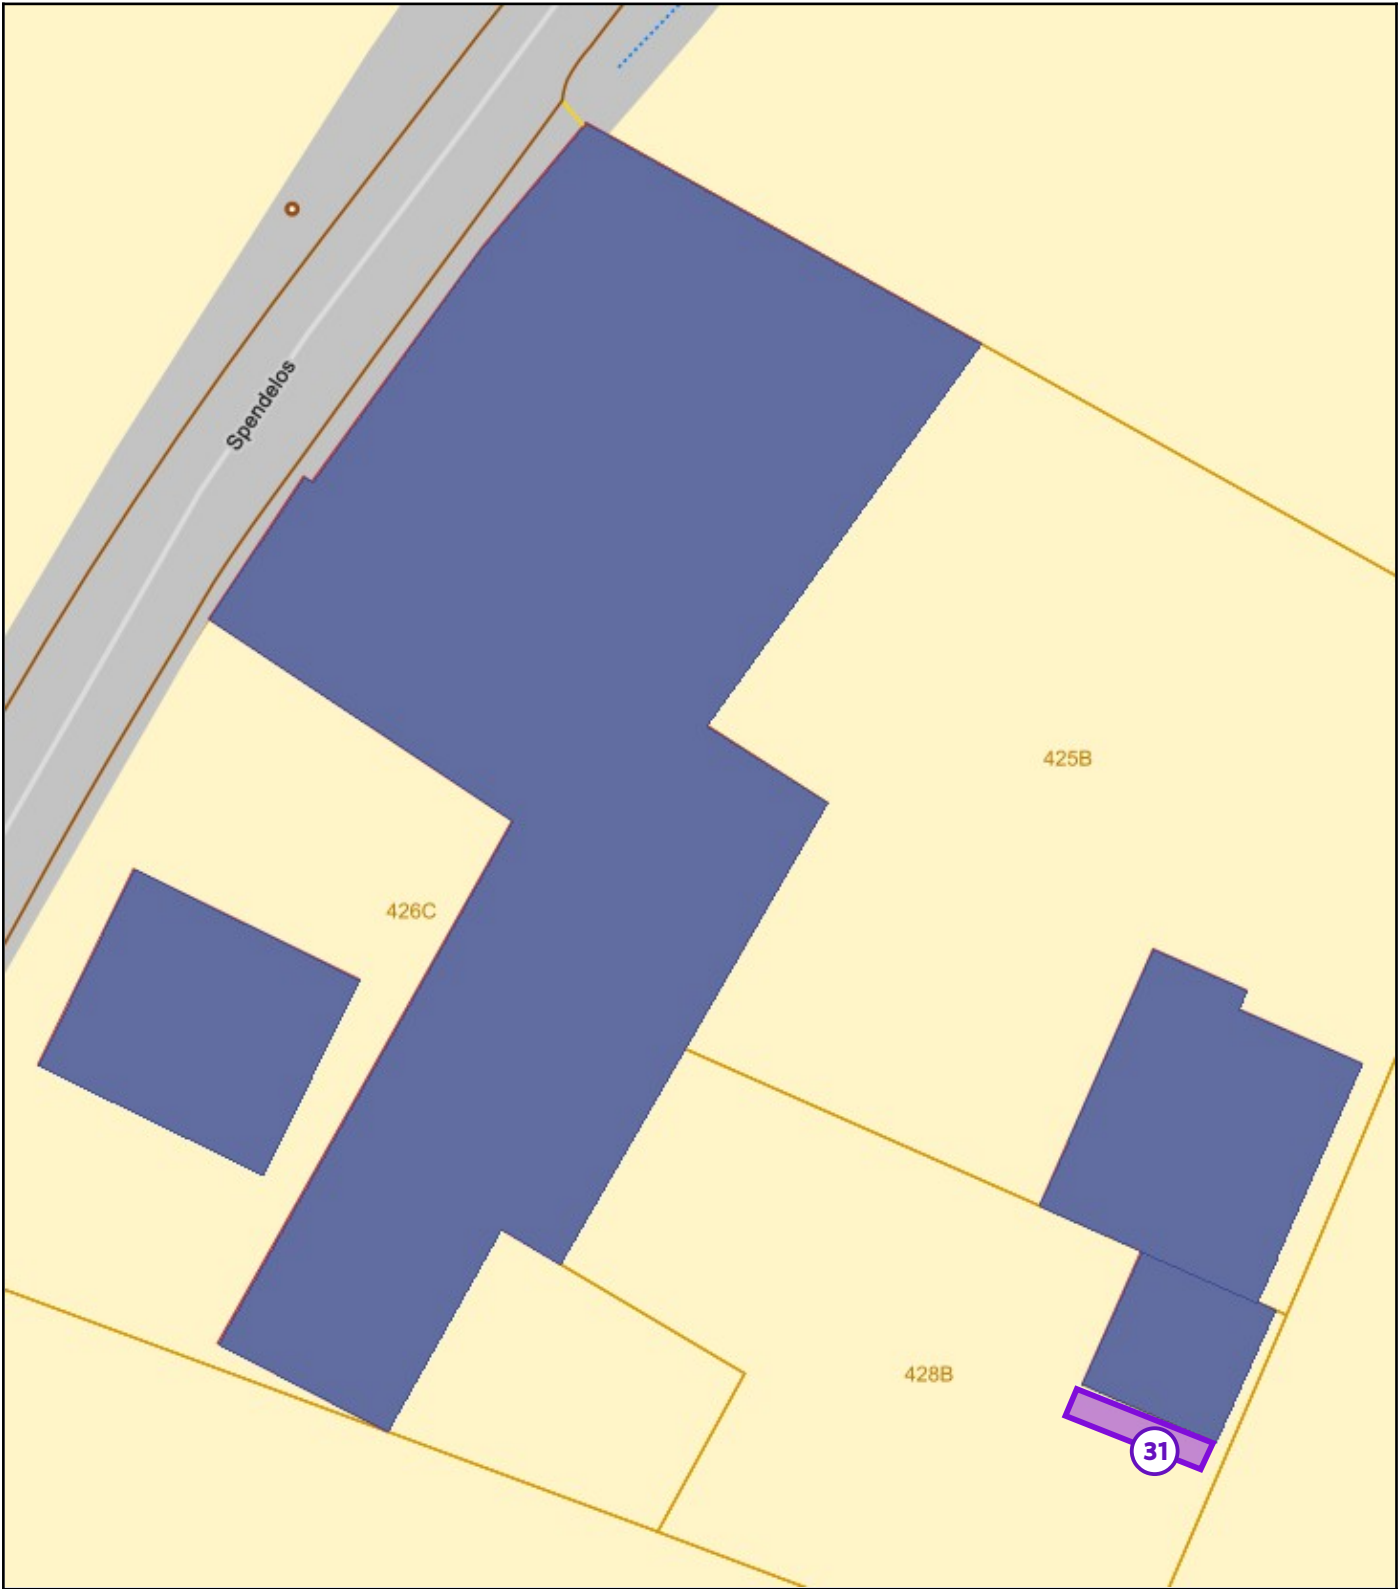
## Plan 4.2: Afdruipzones/afvloeizones

| 31. Afdruipzone dakbedekking | Afdruipzone/afvloeizone | - |

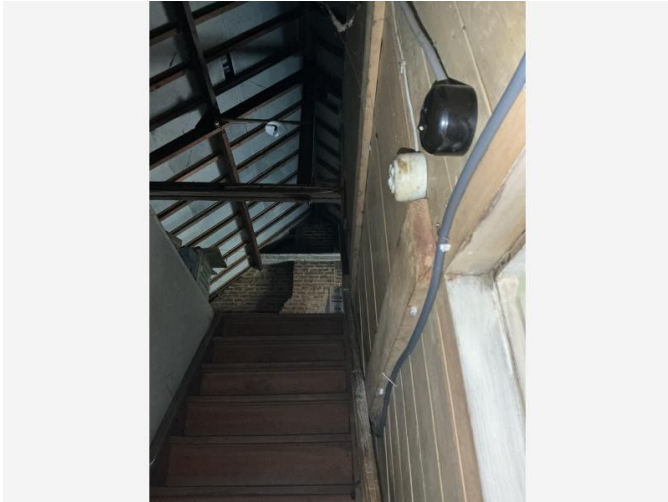
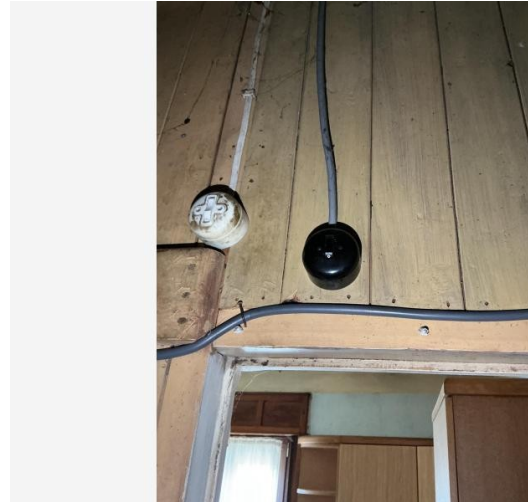
# Fiche 11: Bakeliet - Stopcontacten & schakelaars (binnen)

Asbestmateriaal

| Identificatiemethode | <p>De asbestdeskundige beoordeelt het materiaal als asbestverdacht en dus asbesthoudend, en dit zonder monstername.</p> <p>Motivatie: De monstername brengt andere schade aan dan schade die inherent is aan de monstername.</p> |

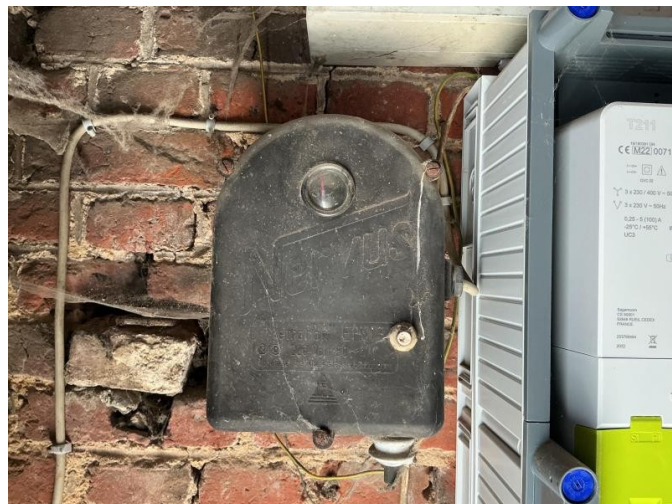
Detailfoto

| Eindbeoordeling materiaalrisico | Laag materiaalrisico en/of verlaagde kans op vezelvrijgave |

| Gebondenheid | Categorie 1: hechtgebonden in oorsprong |
| Asbestsoort (vezeltype) | Crocidoliet aanwezig |
| Toestand van het materiaal | Onbeschadigd, niet verweerd |

| Beschrijving | Bakeliet meter- en zekering kast |

Zorgvuldig beheren

- Zorg voor een veilig beheer. Vermijd het beschadigen van het asbestmateriaal. Controleer de toestand jaarlijks op wijzigingen.
- Voer bijkomende staalname(s) uit.

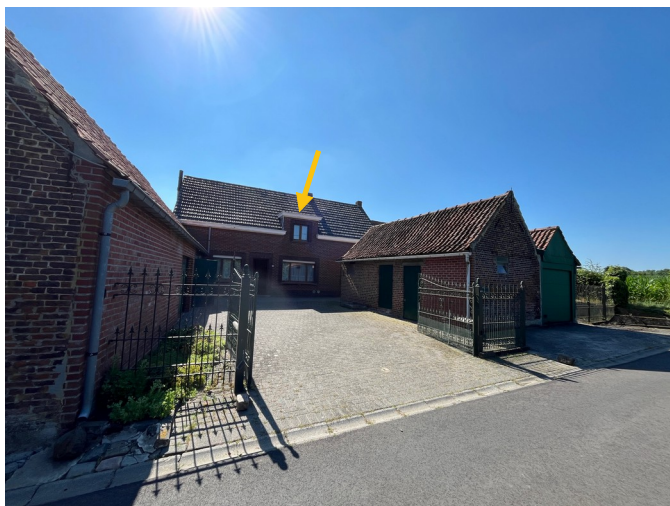
Situeringsfoto

**Reden:** Het te onderzoeken materiaal situeert zich hoger dan 3,50 m te rekenen vanaf een veilige ondergrond

**Uitleg van de asbestdeskundige:** Aangezien de dakbedekking zich bevindt op een hoogte hoger dan 3,5 m (vanaf een veilige ondergrond) kon deze niet worden gecontroleerd tijdens de inspectie. Dit betreft een beperking van middellange termijn. Wanneer de dakbedekking toegankelijk wordt gemaakt dit deze nader te worden geïnspecteerd op asbesthoudend.

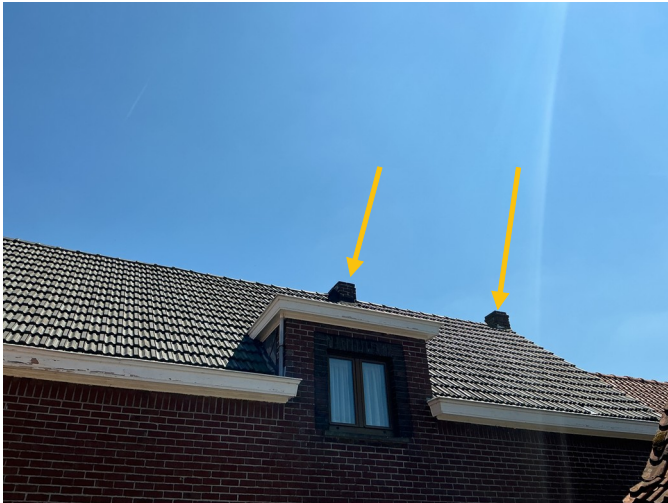
*Situeringsfoto*

**Reden:** Het te onderzoeken materiaal situeert zich hoger dan 3,50 m te rekenen vanaf een veilige ondergrond

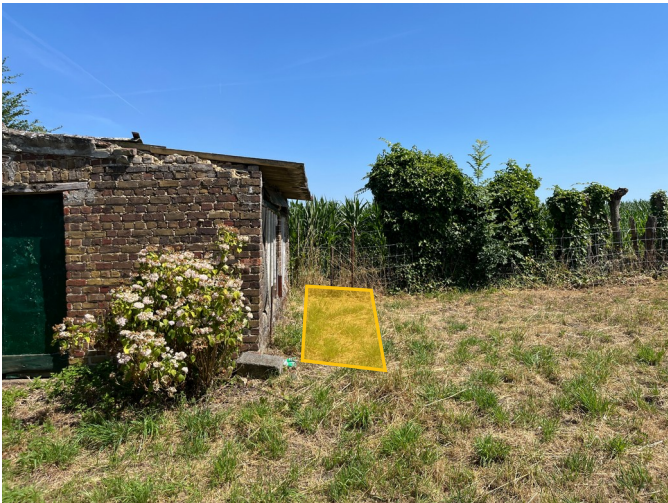
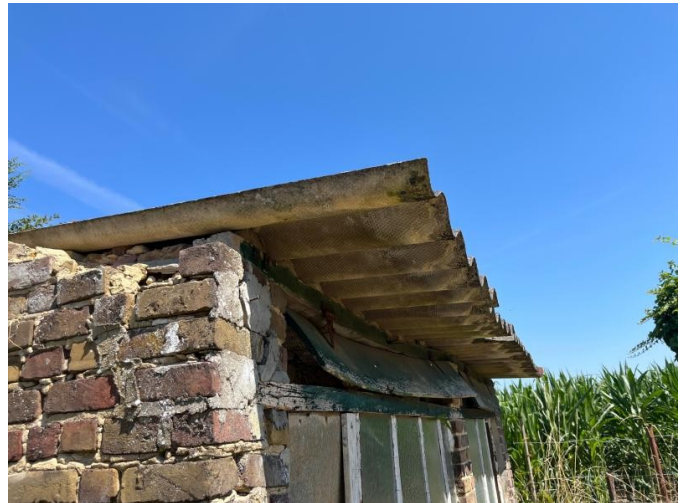
Afdruipzone/afvloeizone

Bron
