# Asbestinventarisatetest

Schaluinstraat 91, 3128 Tremelo

Attestnummer : 20260707-000221.000

**Niet-asbestveilig**

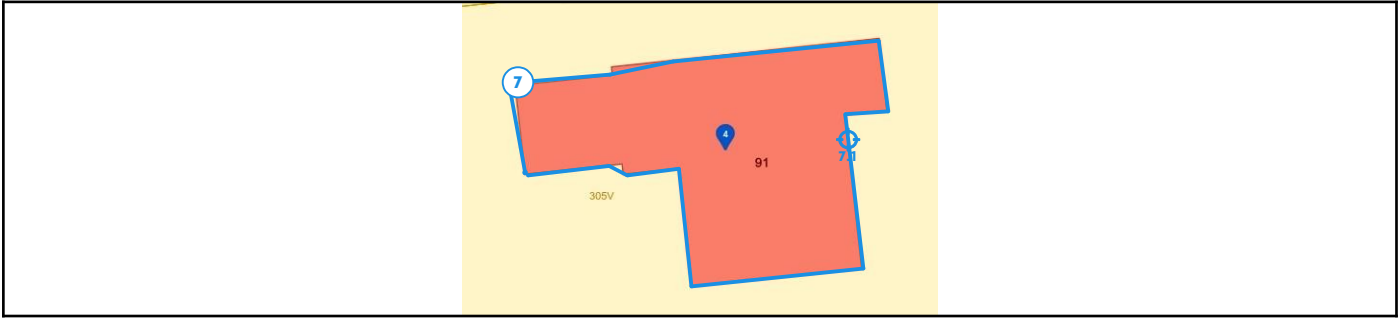
# Plan 1.1: PG1

| Beschrijving | Type | Actie |
|---|---|---|
| 2. Schouw kkans op aanwezigheid asbest | Beperking | - |

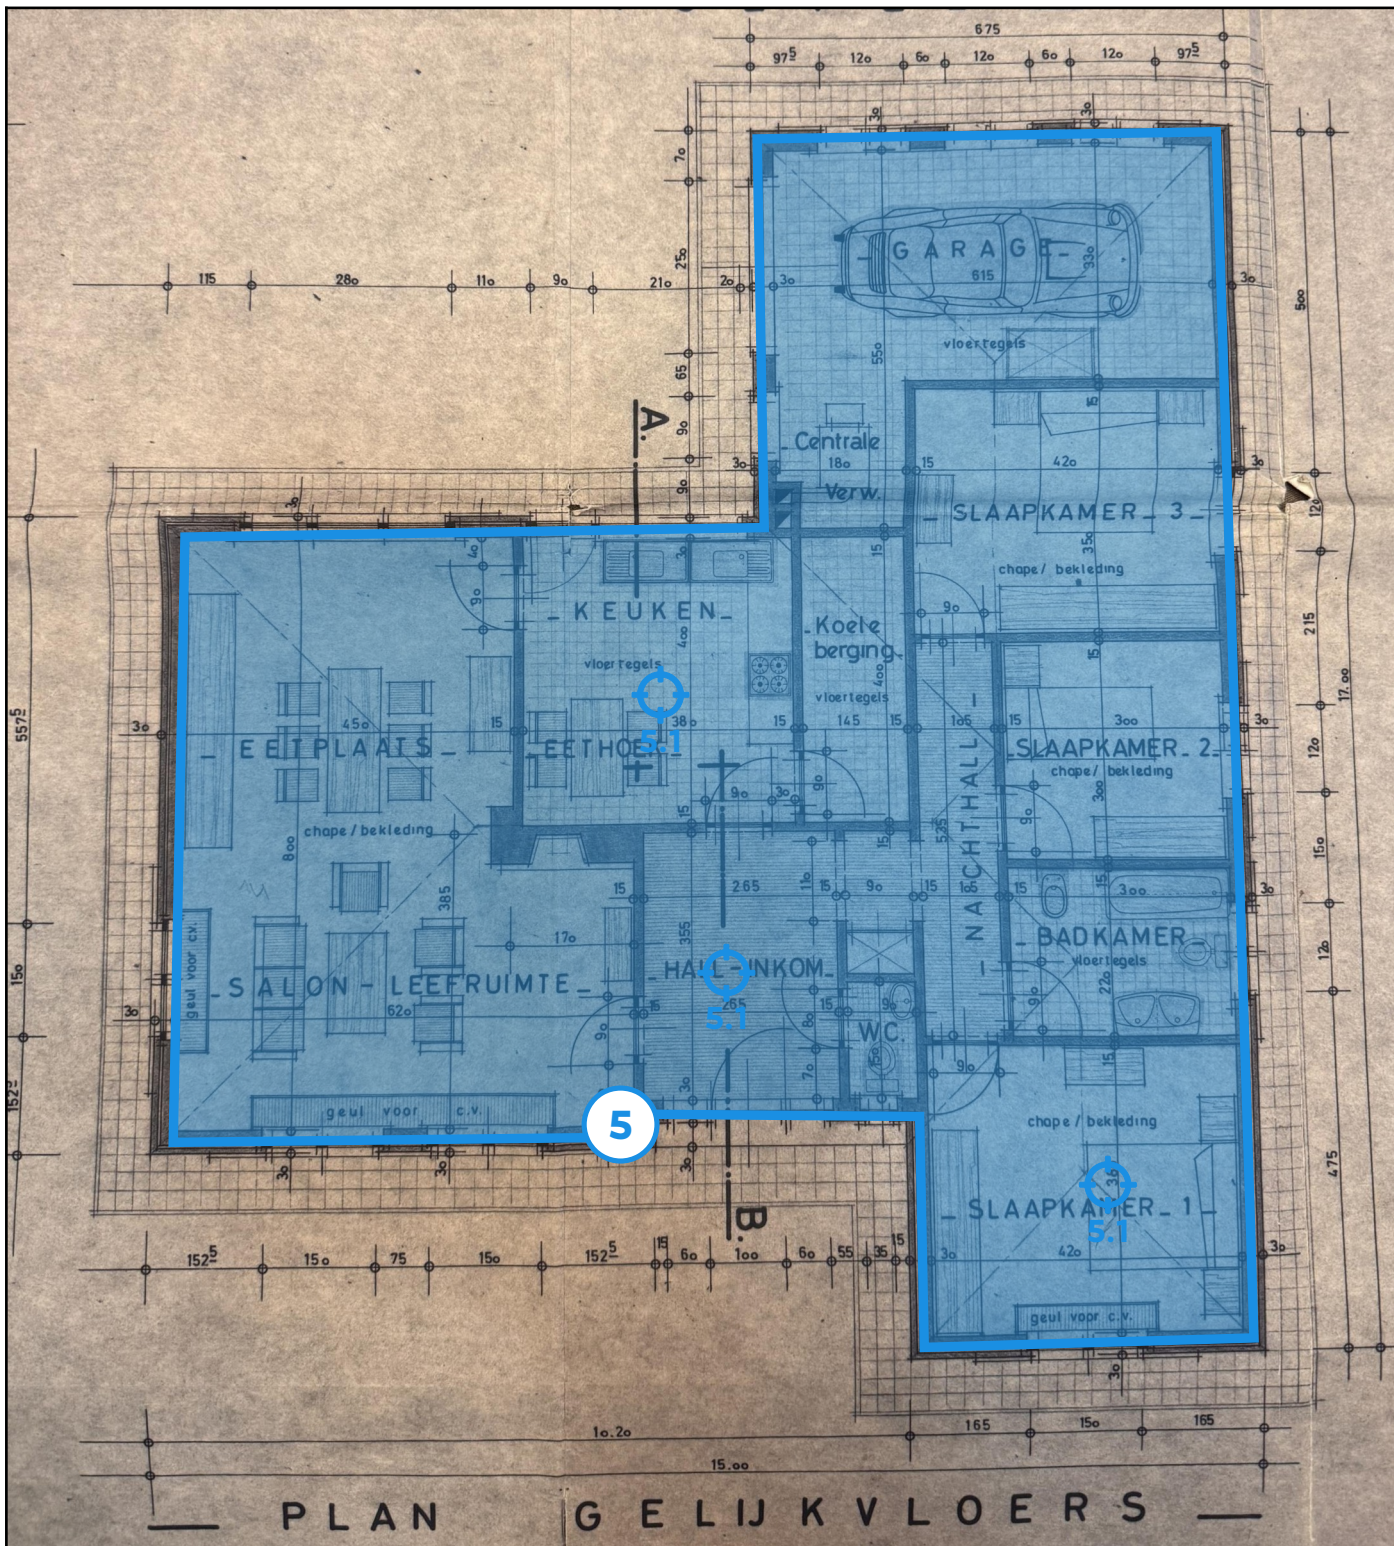
## Plan 1.5: GLV

| Beschrijving | Type | Actie |
|---|---|---|
| 2. Schouw kkan op aanwezigheid asbest | Beperking | - |
