# Asbestinventarisatetest

Pijlstraat 11, 2960 Brecht

Attestnummer : 20260713-000427.002

Uitgegeven op : 13.07.2026

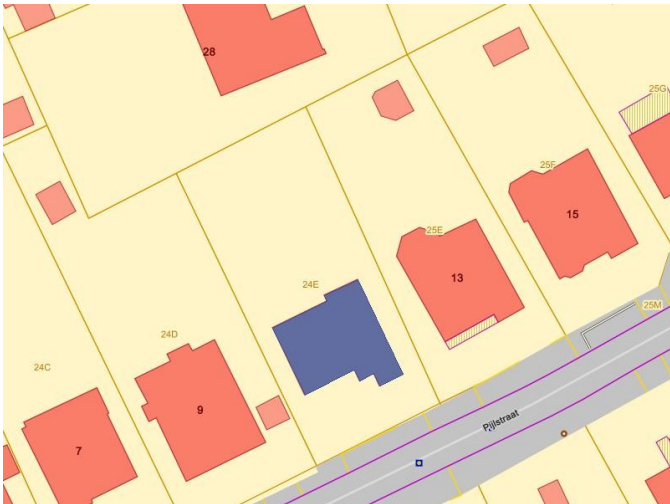
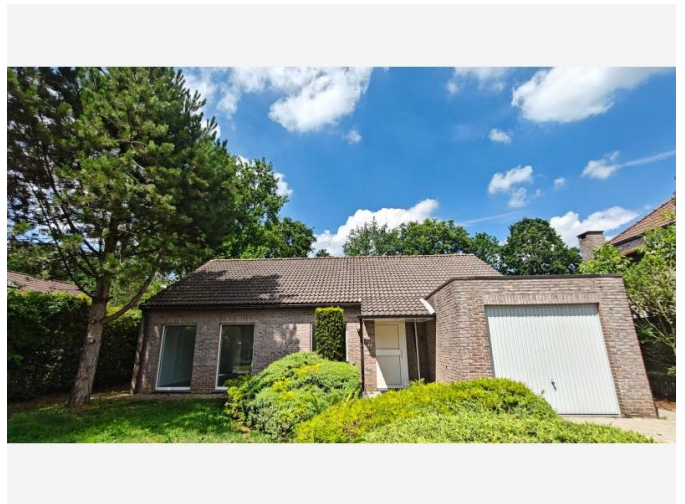
## Zone 1: Hoofdgebouw

- 1 Asbestmateriaal**
- 1 Beperking**
- 0 Uitsluitingen
- 0 Roerende goederen
- 0 Puin, steenslag, (water)bodem
- 0 Adviezen
- 3 Geen asbest**

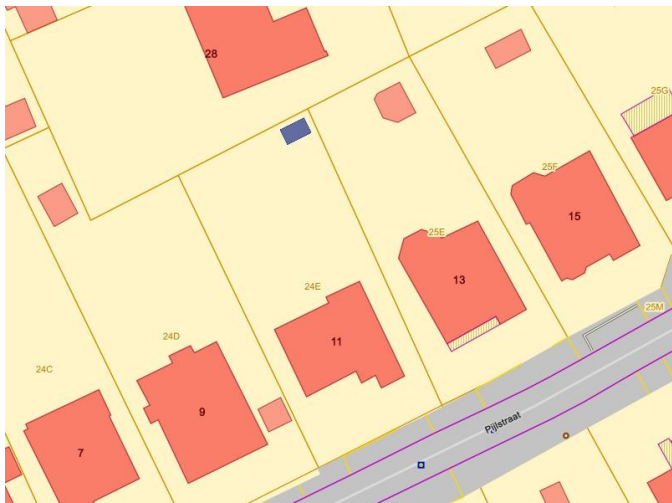
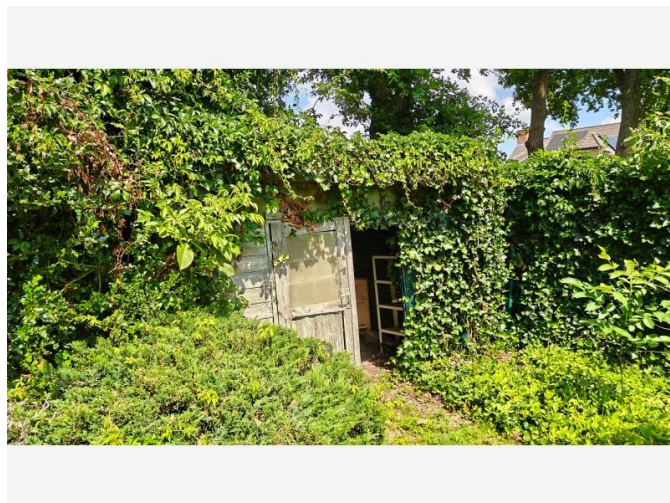
## Zone 2: Constructie

- 0 Asbestmaterialen
- 0 Beperkingen
- 0 Uitsluitingen
- 0 Roerende goederen
- 0 Puin, steenslag, (water)bodem
- 0 Adviezen
- 1 **Geen asbest**
