# Asbestinventarisatetest

Koeivijverstraat 71, 1700 Dilbeek

Attestnummer : 20260714-000110.000

Uitgegeven op : 14.07.2026

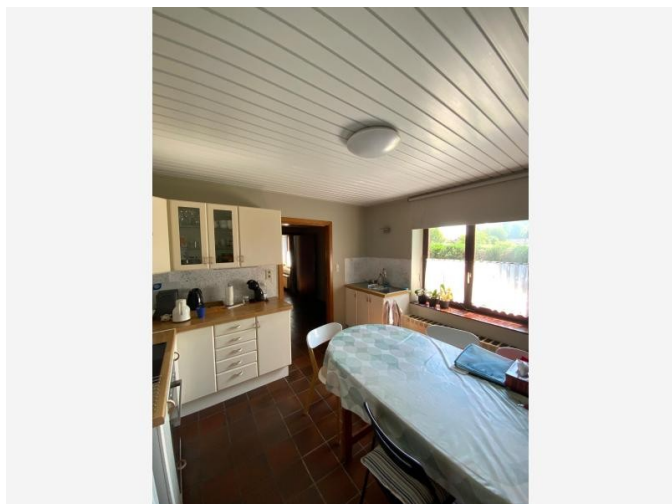
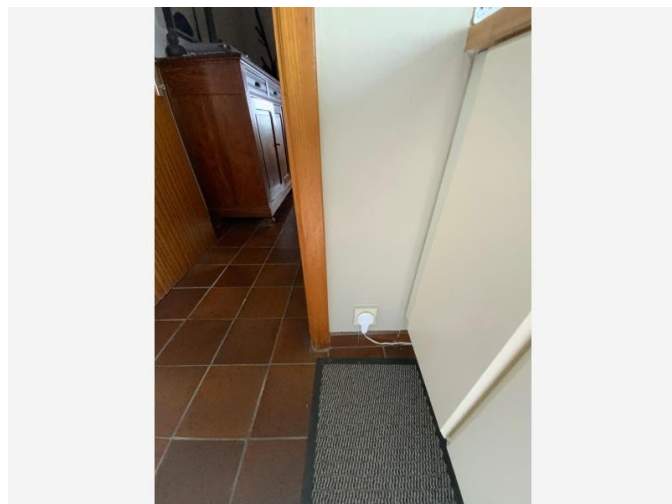
## Fiche 6: Pleisterwerk wanden

Geen asbest

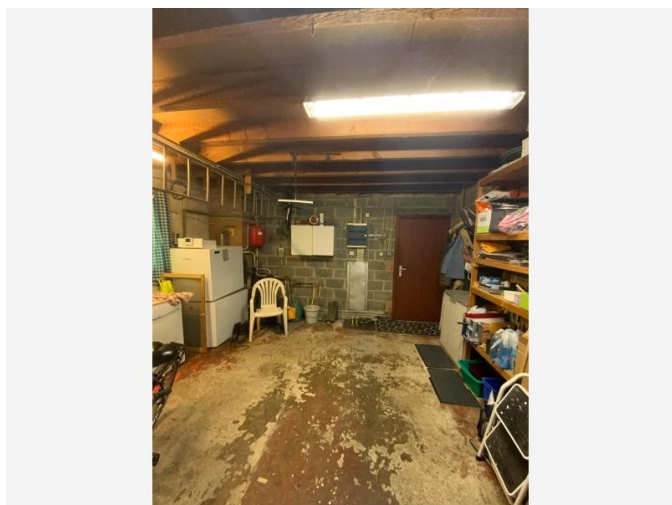
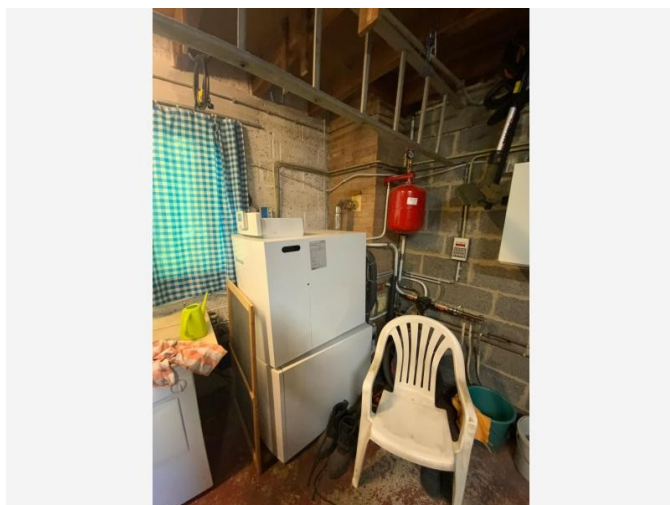
### Fiche 8: CV-ketel (niet verdacht)

| Beschrijving | Notitie | Terug te vinden op plannen |
|---|---|---|
| Fiche 8: CV-ketel (niet verdacht) | De CV-ketel (dichtingen, isolerend materiaal) is niet asbestverdacht. | - |
