# Asbestinventarisatetest

Bevrijdingsstraat 51, 2960 Brecht

Attestnummer : 20250819-000289.000

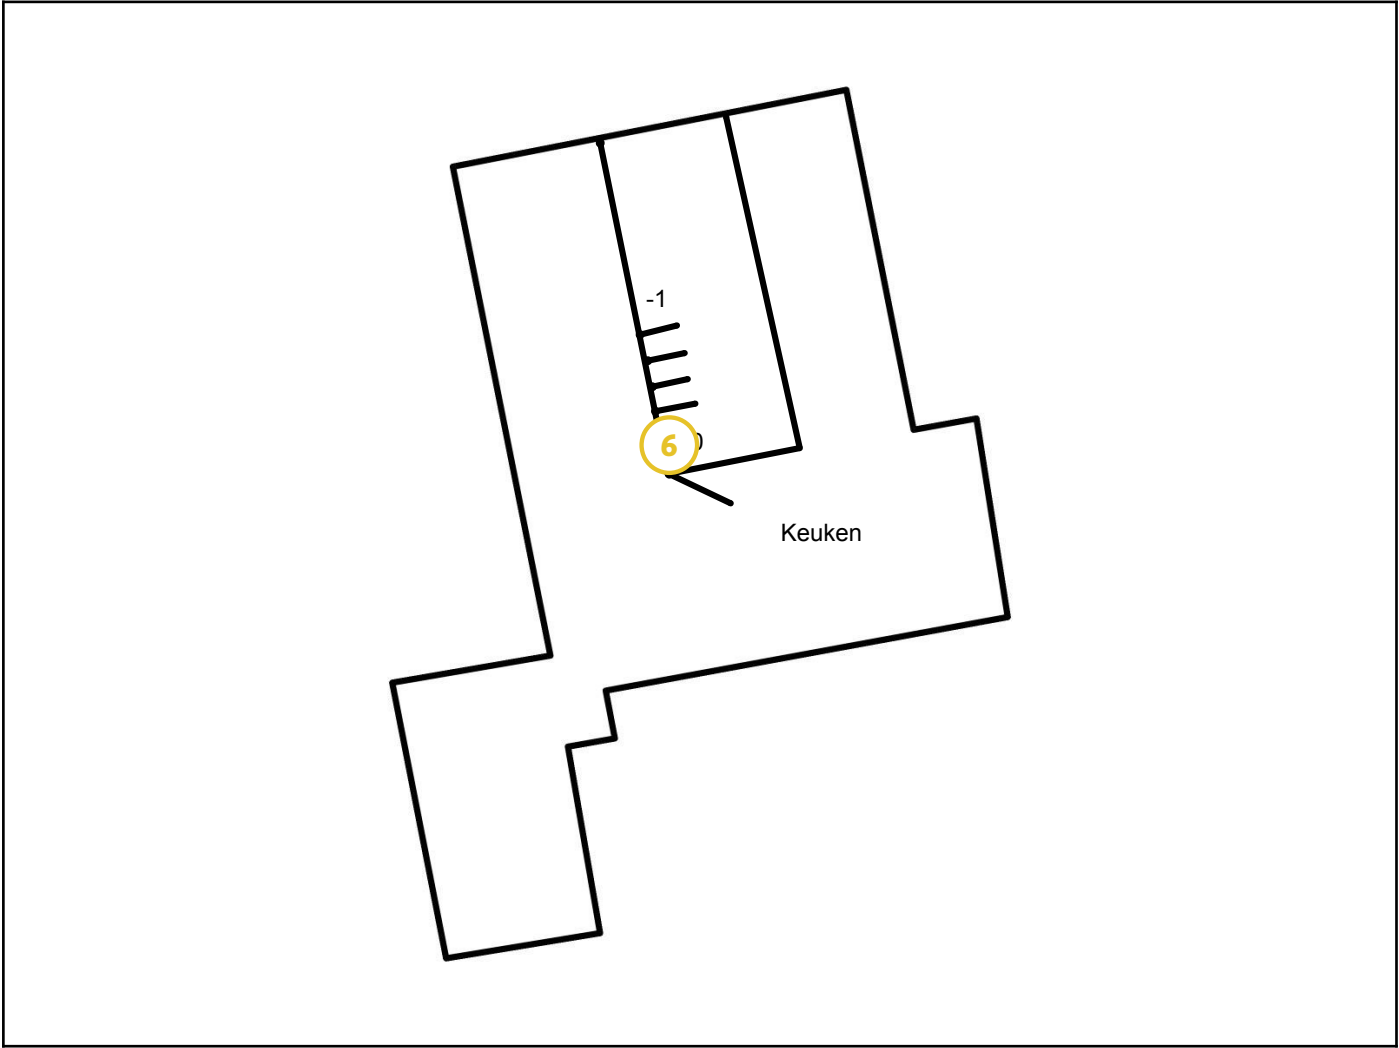
# Plan 1.8: Kelder

| Beschrijving | Type | Actie |
|---|---|---|
| 6. Bakeliet | Asbestmateriaal | Zorgvuldig beheren |

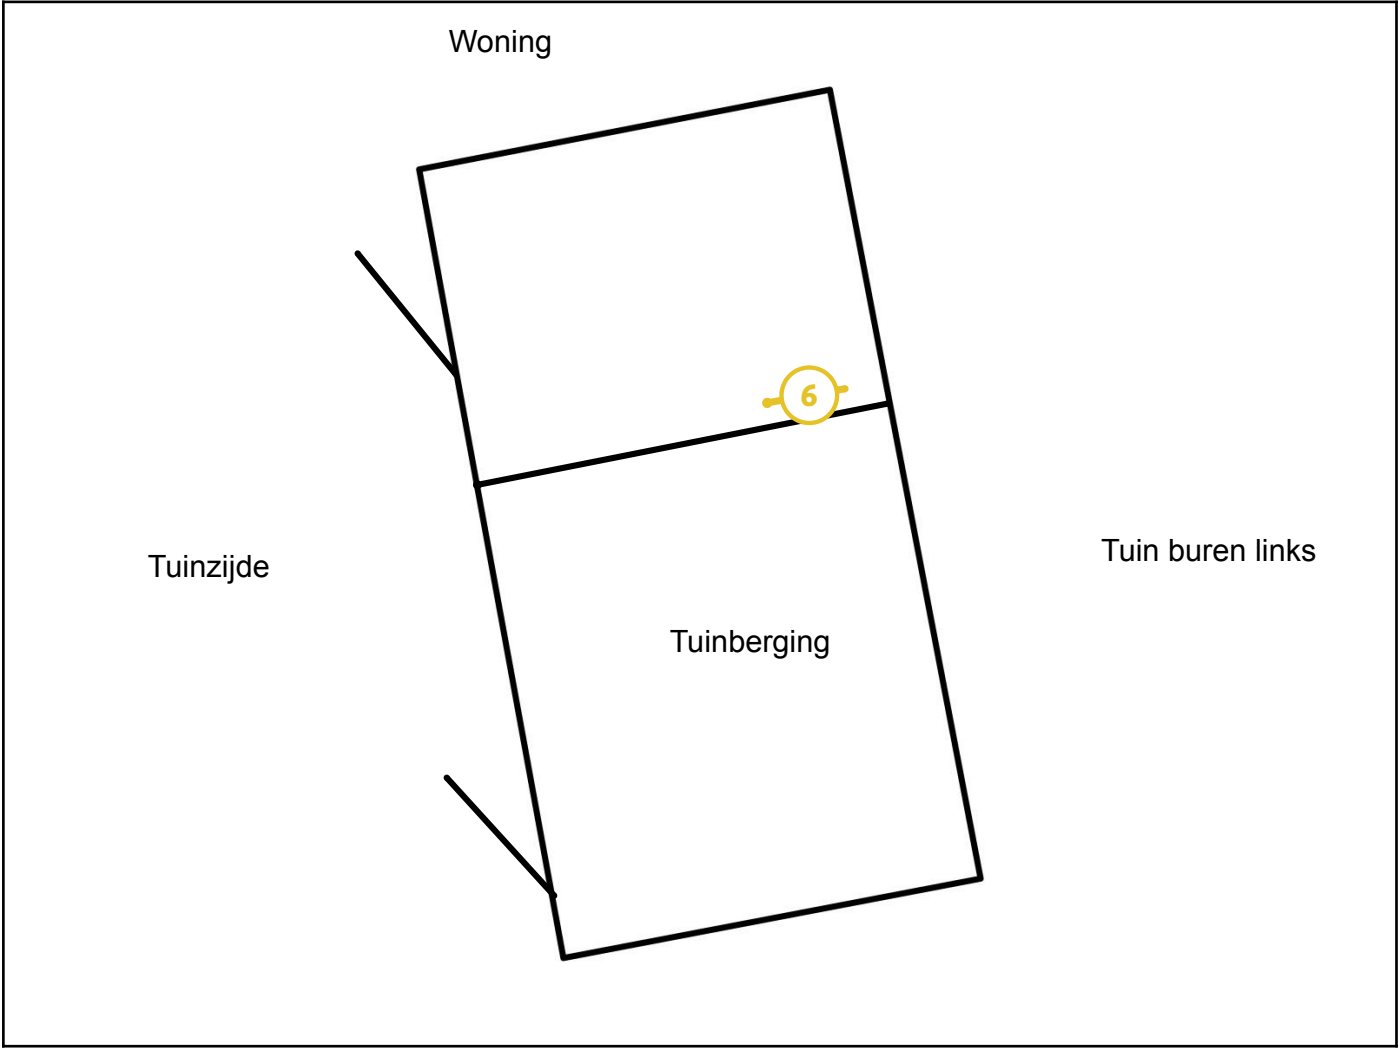
## Plan 2.1: Tuinberging Wanden

| Beschrijving | Type | Actie |
|---|---|---|
| 6. Bakeliet | Asbestmateriaal | Zorgvuldig beheren |

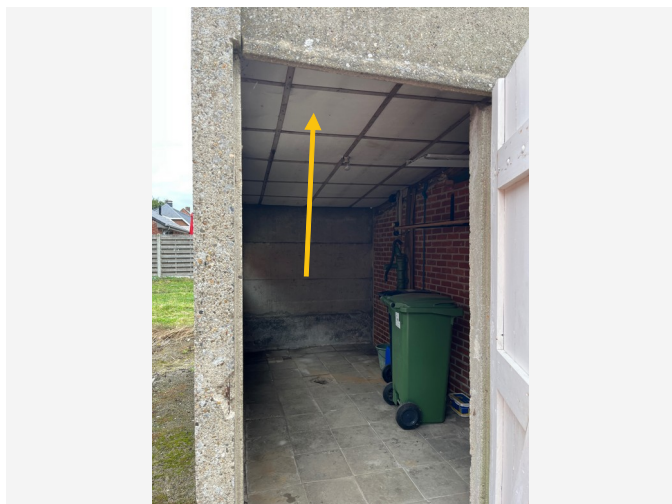
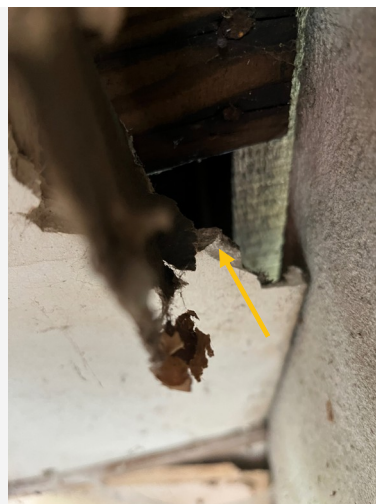
## Fiche 14: Plafondplaat tuinberging

Geen asbest

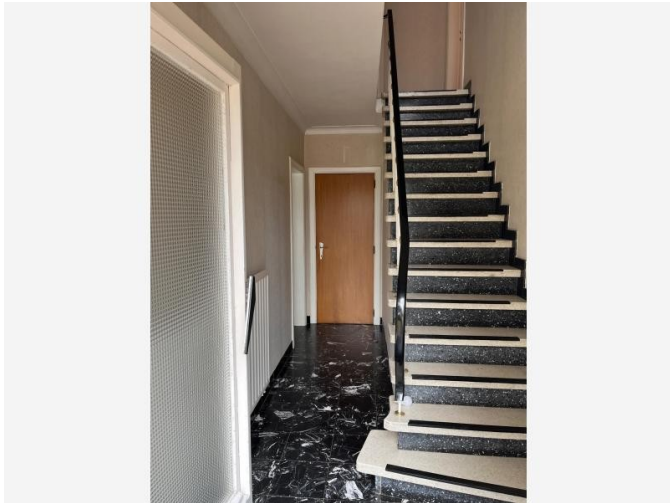
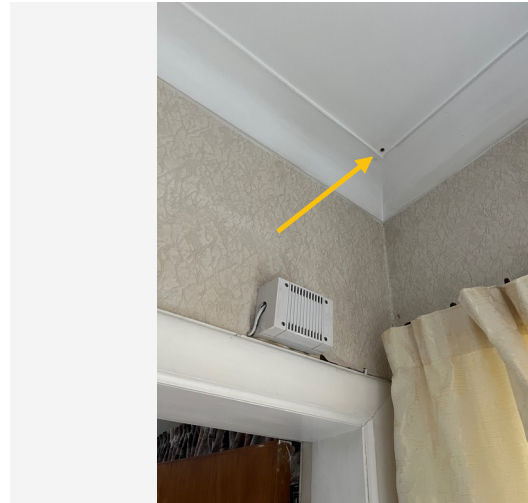
## Fiche 15: Plafondpleister

Geen asbest

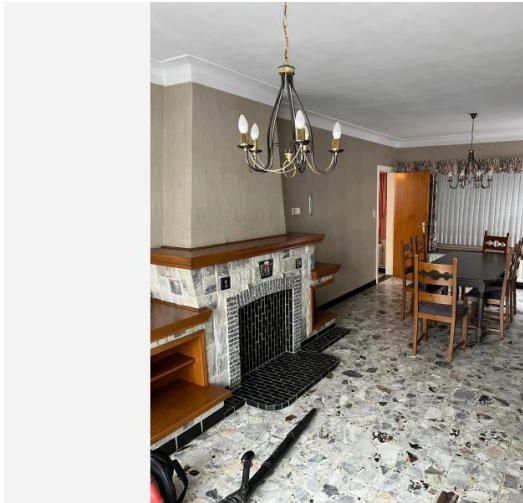
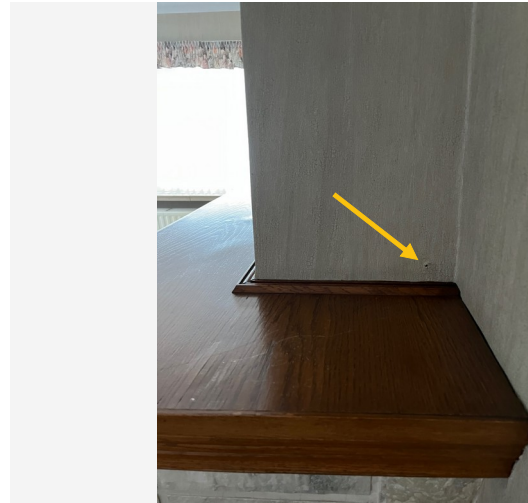
## Fiche 16: Wandpleister

Geen asbest
