# Asbestinventarisatattest

Brugstraat 2, 1880 Kapelle-op-den-Bos

Attestnummer : 20260710-000268.000

**Niet-asbestveilig**

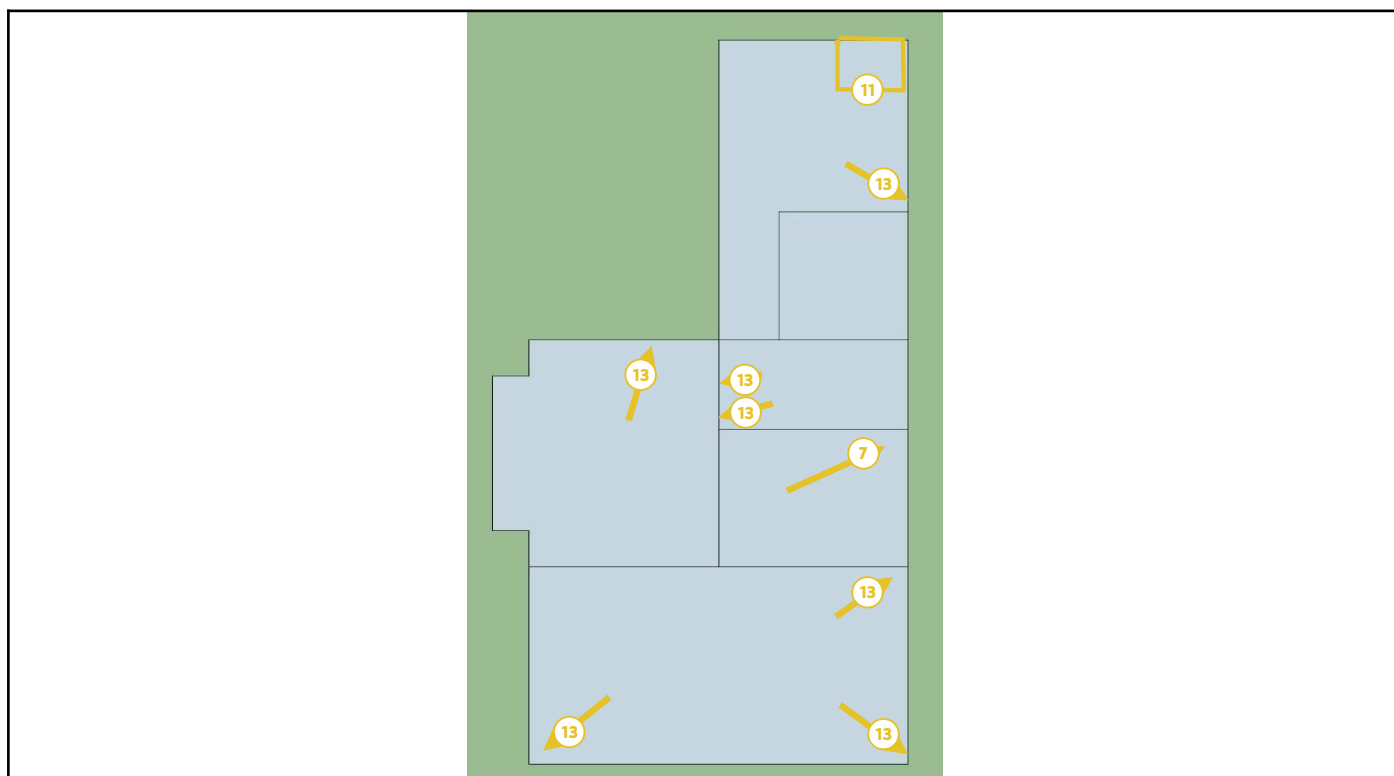
## Plan 1.1: \_GV bakeliet schakelaars - teller - glasal

| Beschrijving | Type | Actie |
|---|---|---|
| 13. Bakeliet schakelaar(s) en stopcontacten | Asbestmateriaal | Zorgvuldig beheren |

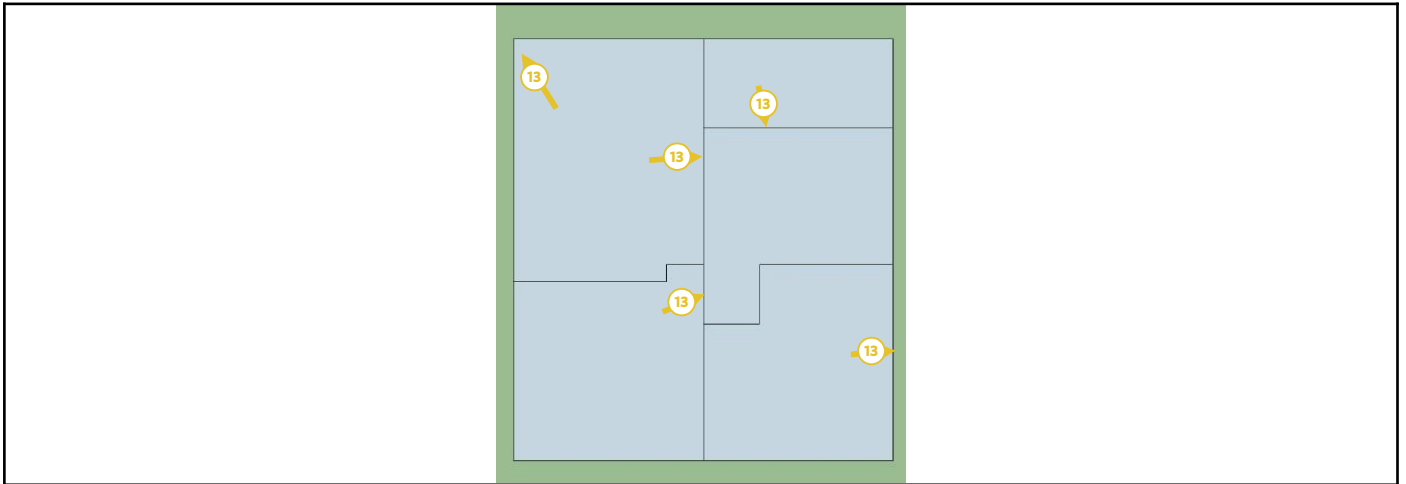
## Plan 1.7: \_1e bakeliet schakelaars, stopcontacten

| Beschrijving | Type | Actie |
|---|---|---|
| 13. Bakeliet schakelaar(s) en stopcontacten | Asbestmateriaal | Zorgvuldig beheren |

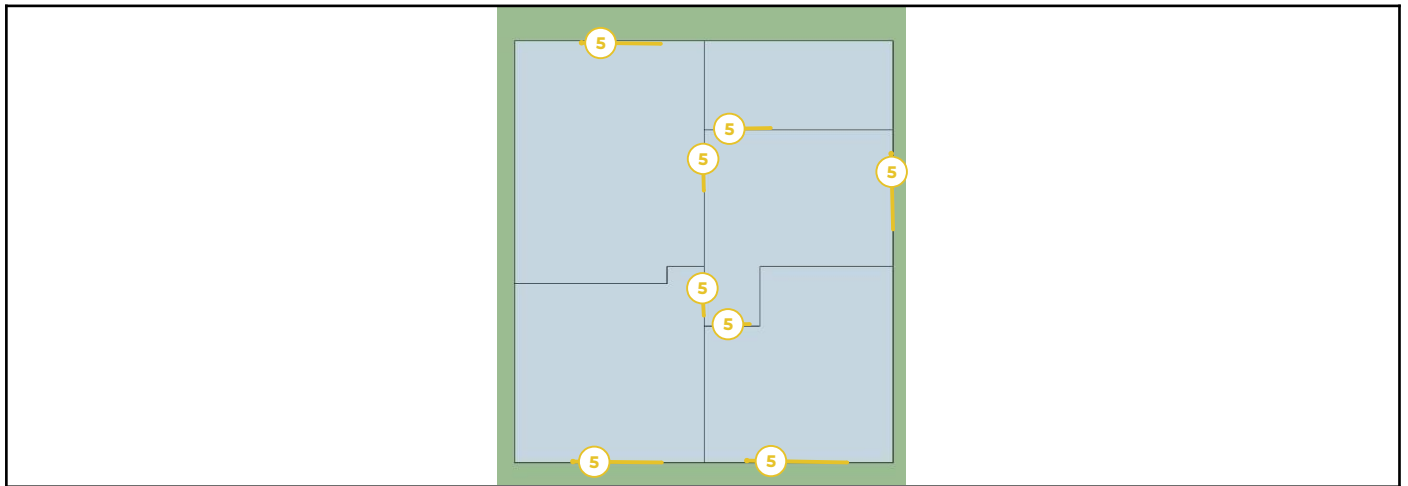
## Plan 1.9: \_1e massal vensterbanken (binnen)

| Beschrijving | Type | Actie |
|---|---|---|
| 5. - Massal dorpels en venserbanken | Asbestmateriaal | Zorgvuldig beheren |

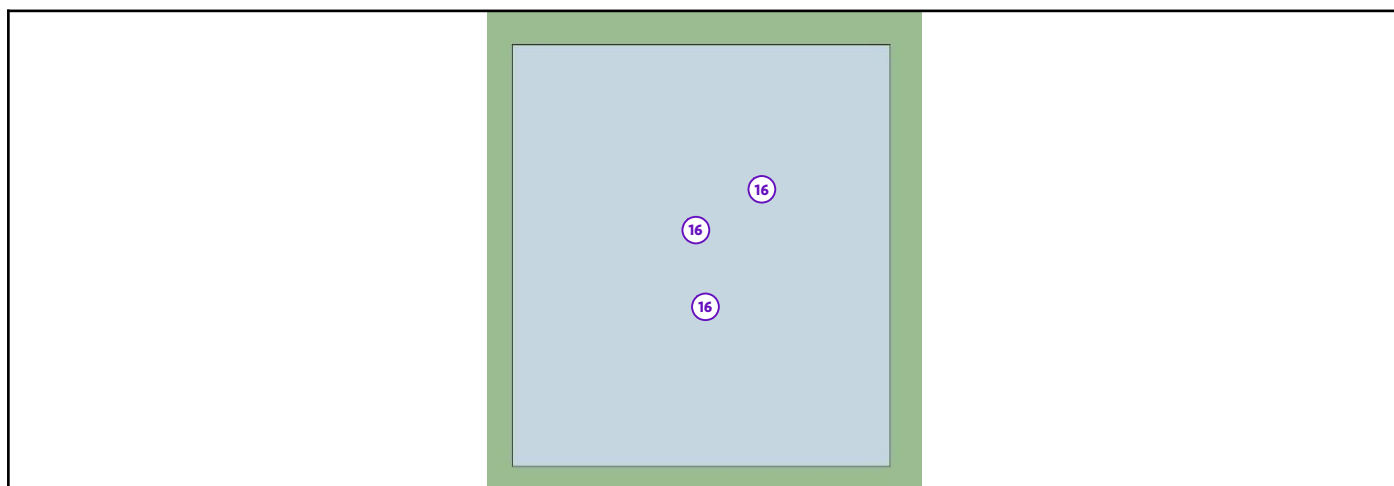
## Plan 1.12: \_Zolder - schoorstenen

| Beschrijving | Type | Actie |
|---|---|---|
| 16. - Schoorsteen rookgaskanaal | Beperking | - |

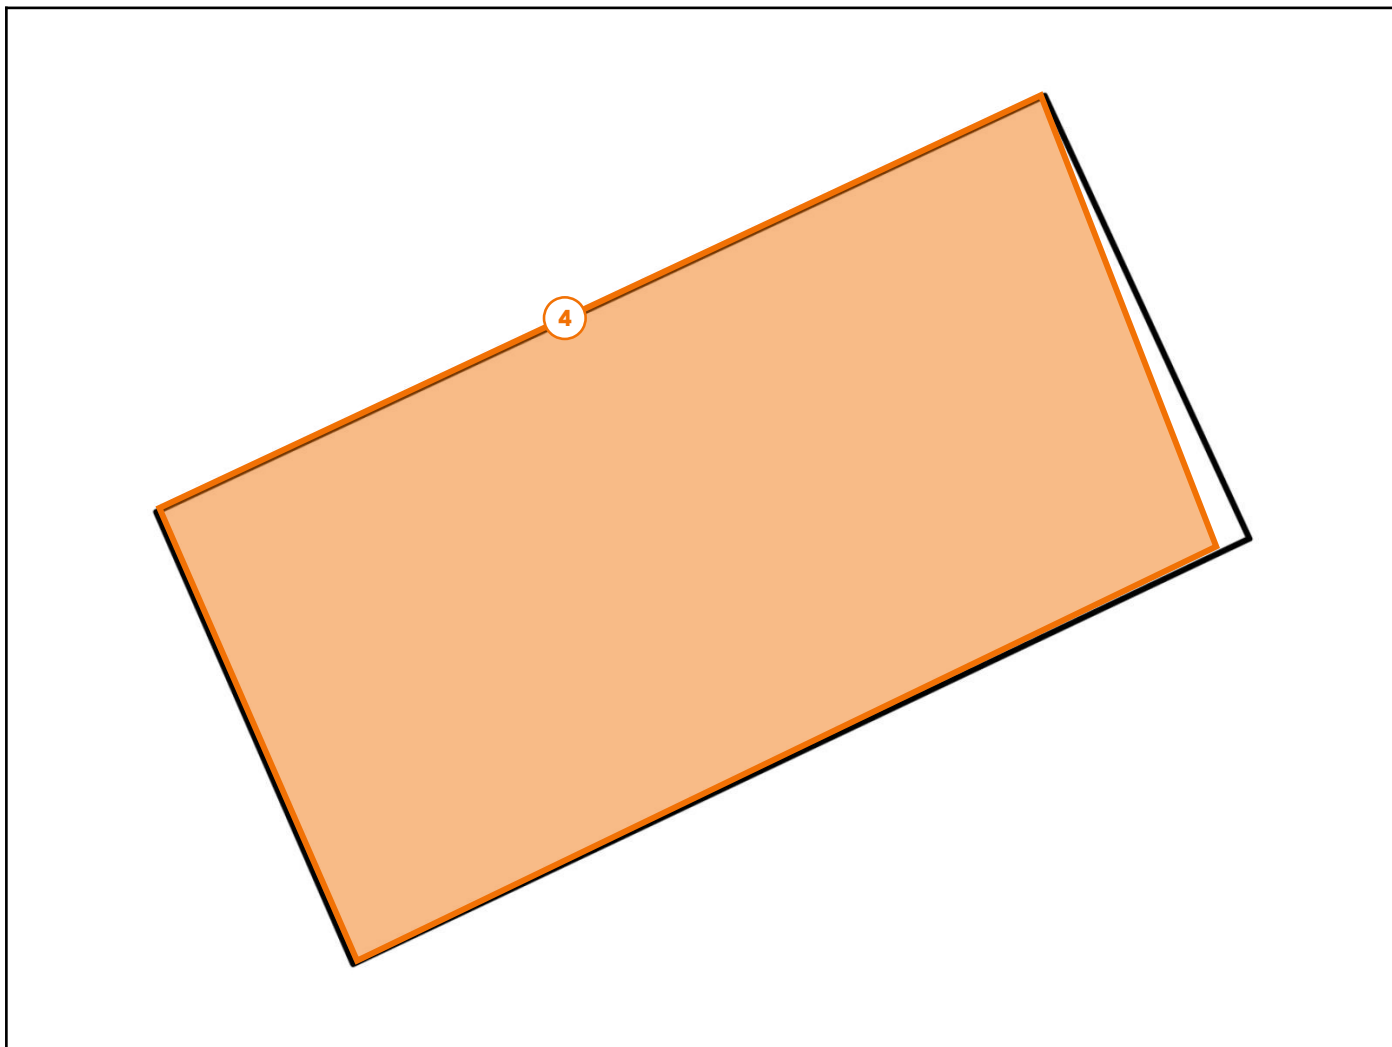
## Plan 2.2: Bureel dakleien

| Beschrijving | Type | Actie |
|---|---|---|
| 4. - Dak uit Asbestverdachte leien | Asbestmateriaal | <a href="#">Verwijderen</a> |

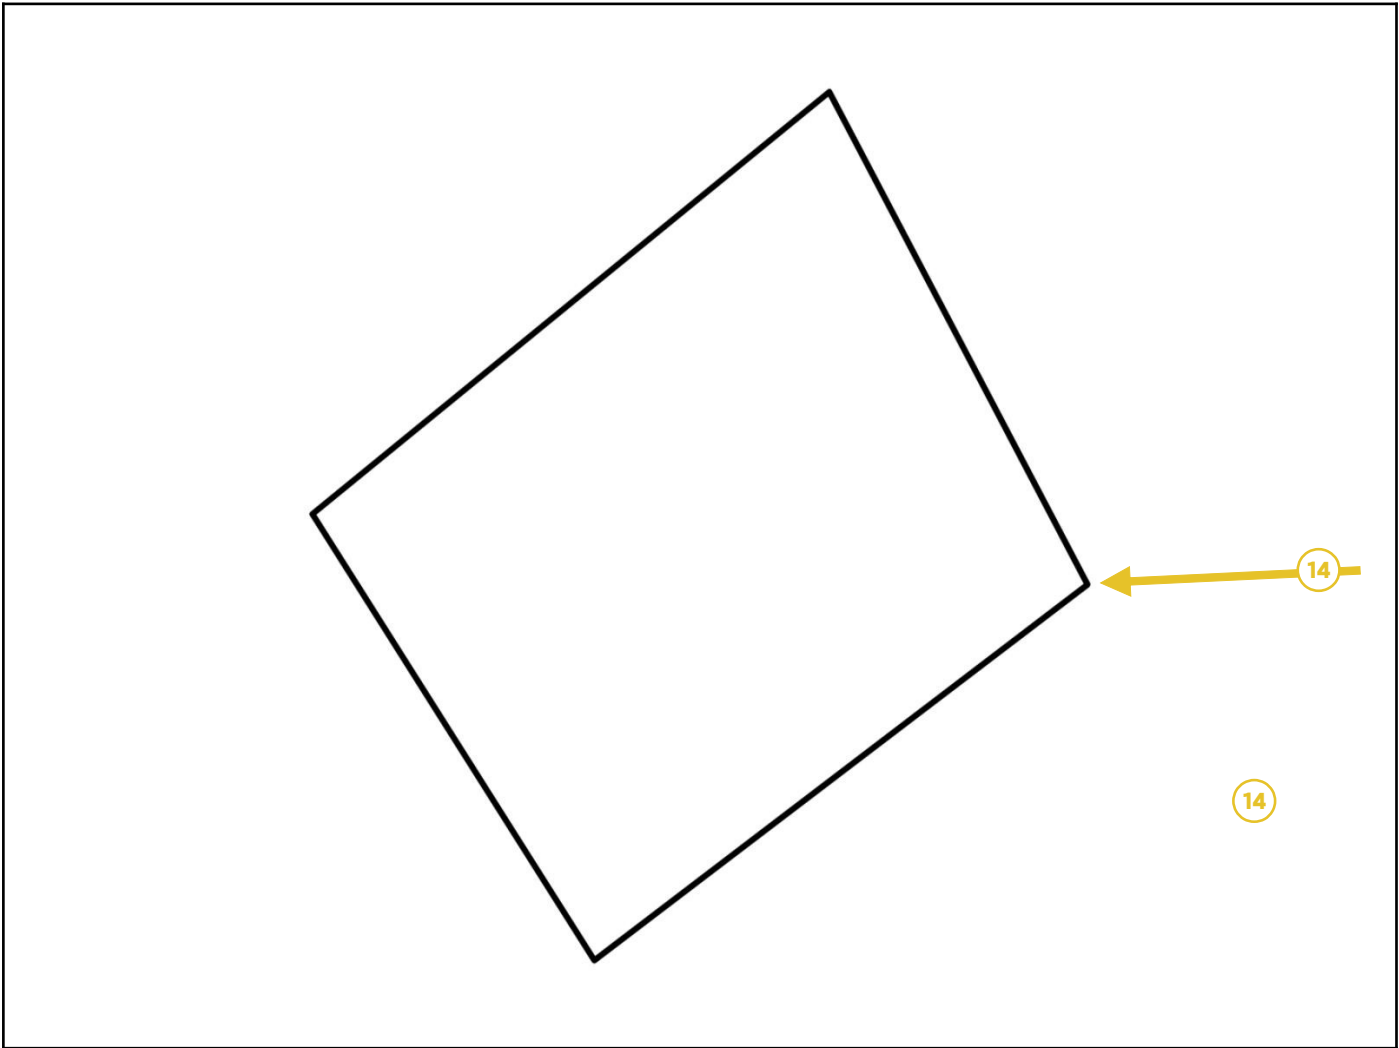
# Plan 4.1: Duivenkot plan

| Beschrijving | Type | Actie |
|---|---|---|
| 14. - Asbestcement buis | Asbestmateriaal | Zorgvuldig beheren |

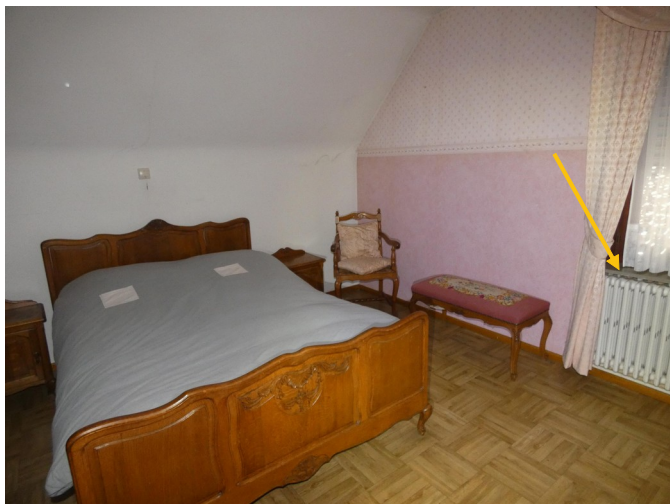
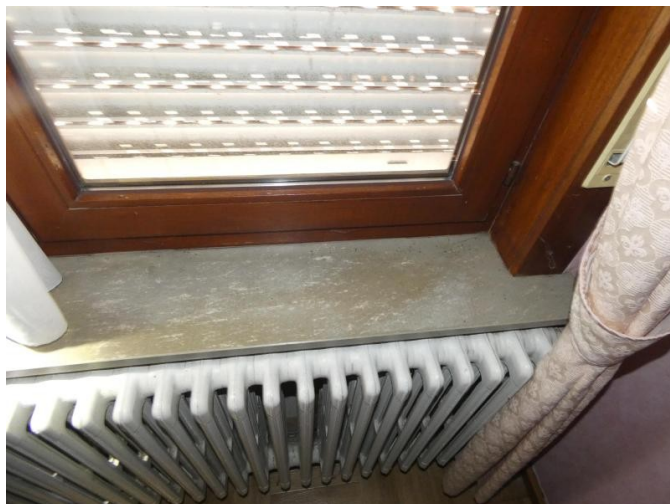
Het asbestmateriaal valt onder de mijlpaal van 2040.

Zorgvuldig beheren

- Zorg voor een veilig beheer. Vermijd het beschadigen van het asbestmateriaal. Controleer de toestand jaarlijks op wijzigingen.

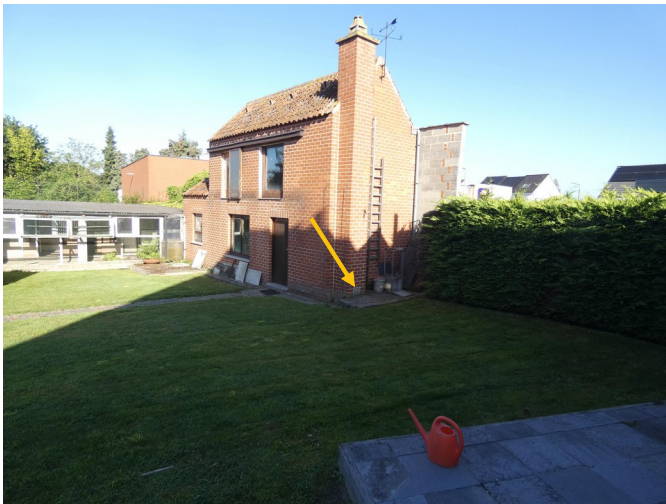
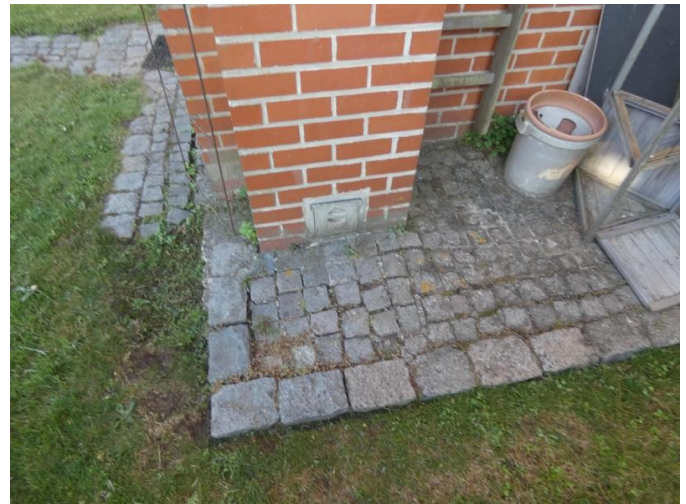
| Opmerking | <p>Op het moment dat deze woning werd gebouwd, werden nog regelmatig asbestverdachte toe-en afvoerbuizen geplaatst.</p> <p>De putten konden geopend worden maar omdat de woning in gebruik was, waren ze niet leeg.</p> <p>Toch werden er visueel asbestverdachte toepassingen opgemerkt. Dit sluit niet uit dat bij lege putten of bij graafwerken nog meer asbestverdachte toepassingen zouden aanwezig zijn. Deze asbestverdachte toepassingen moeten alsnog onderzocht worden.</p> |

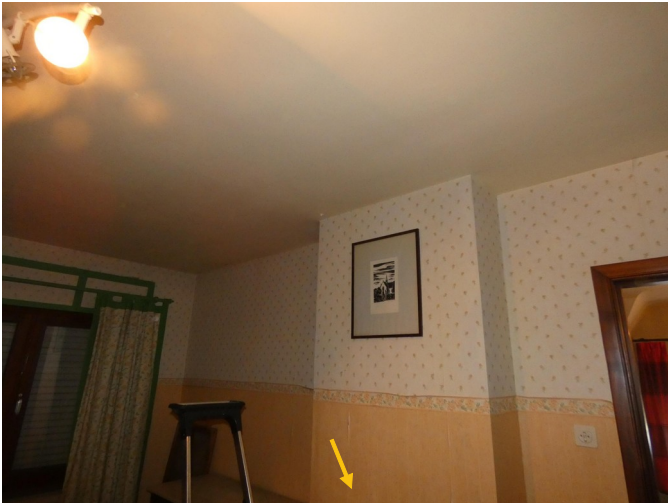
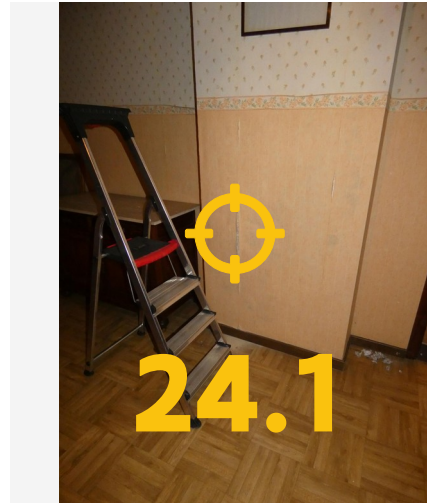
## Fiche 24: - Muurpleister

Geen asbest

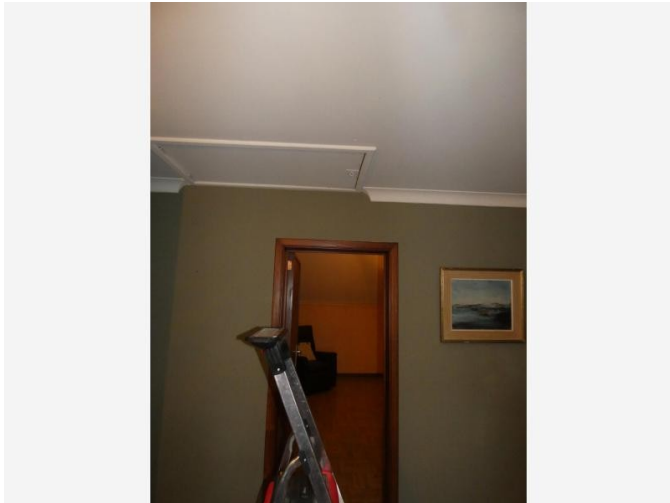
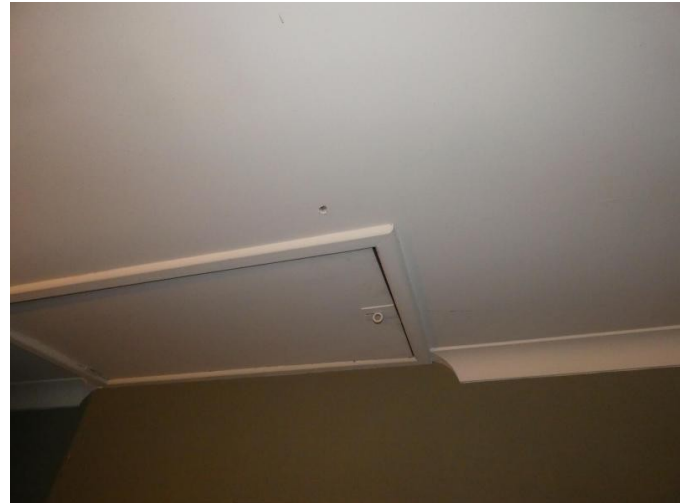
## Fiche 25: - Pleisterwerk plafonds

Geen asbest

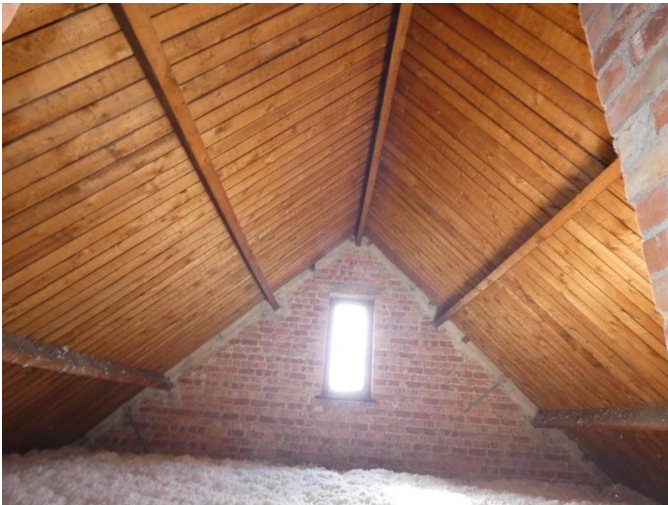
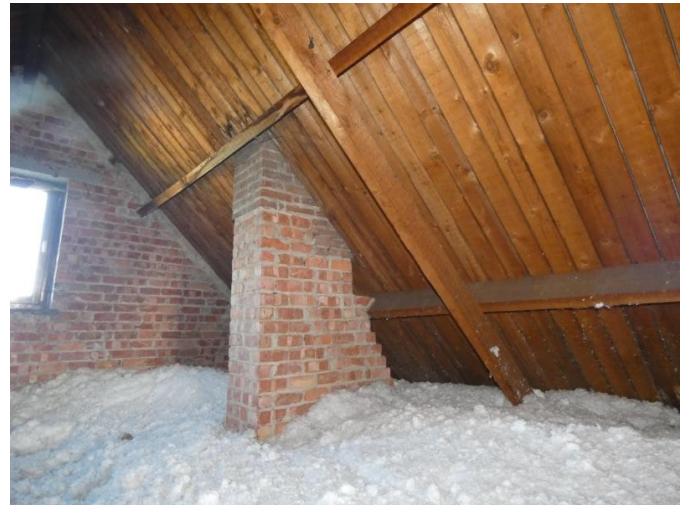
## Fiche 27: - Materialen onder de dakbedekking (onderdak, etc...) Niet verdacht

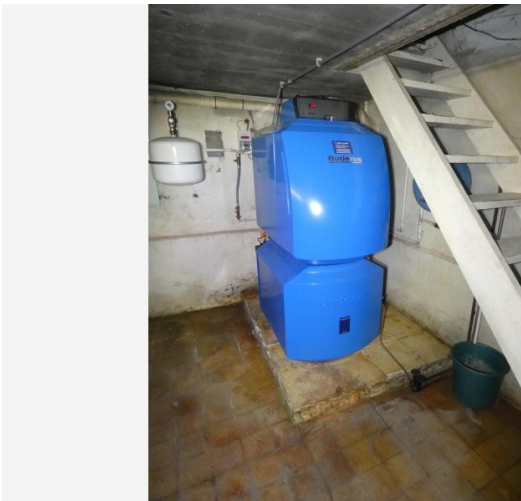
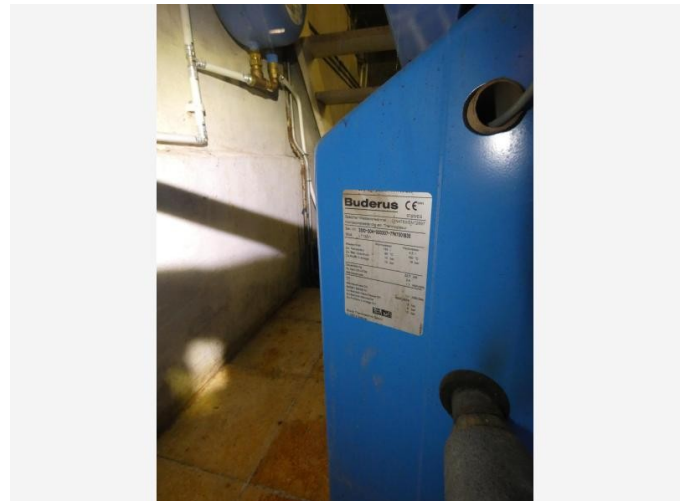
## Fiche 28: - Materialen aan de stookketel (dichtingen, isolerend materiaal, )

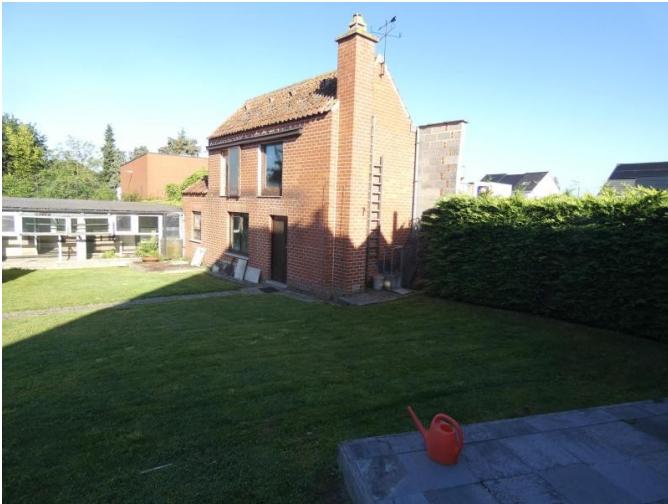
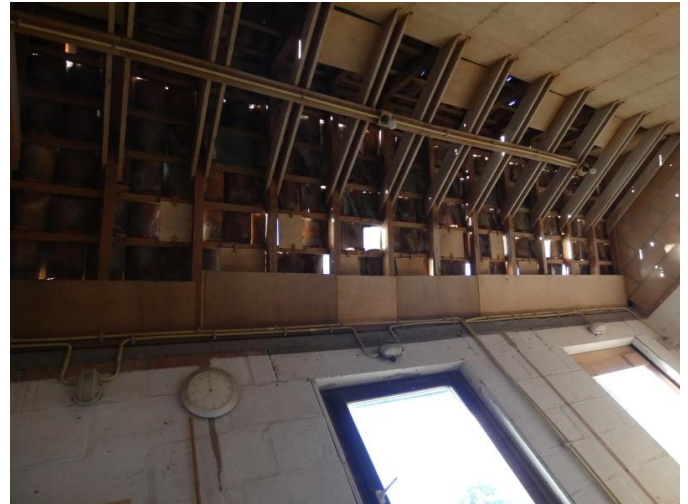
## Fiche 29: - Dakbedekking schuin dak

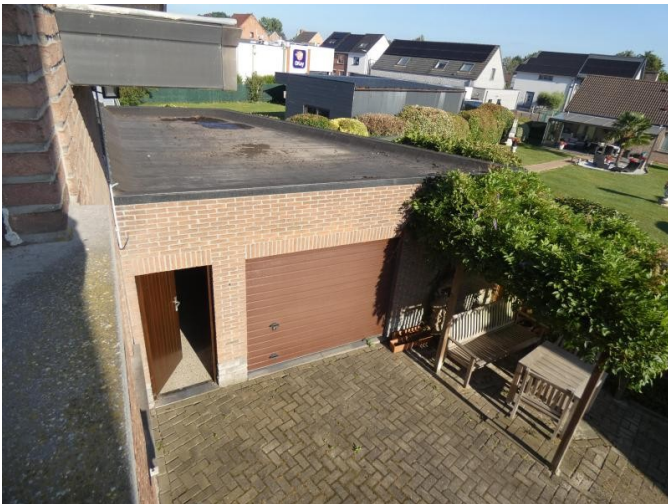
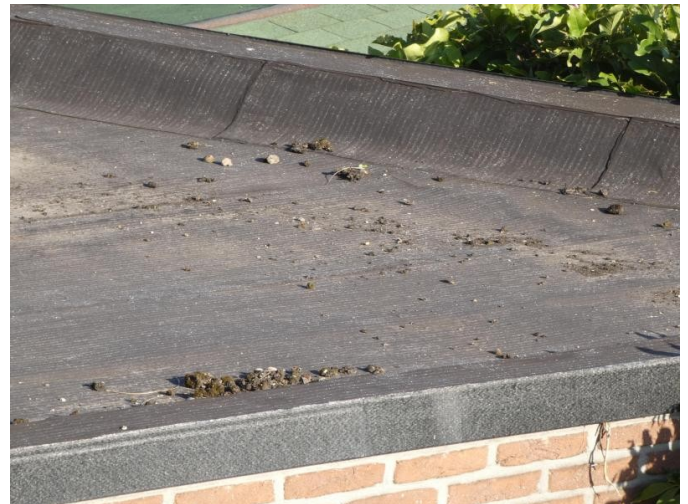
## Fiche 30: - Dakbedekking plat dak (roofing)

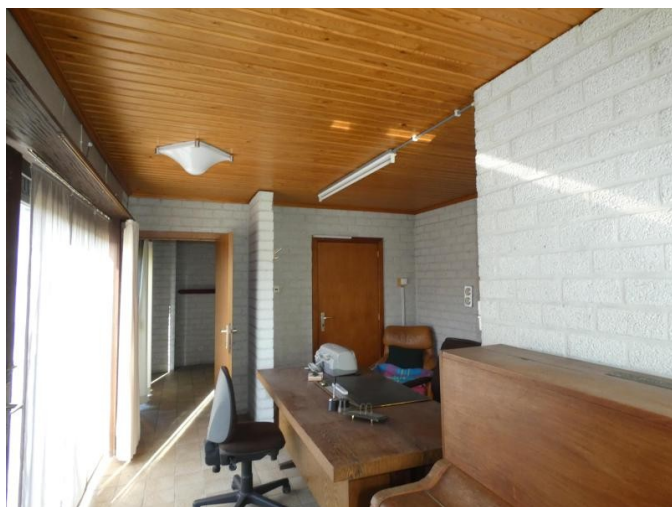
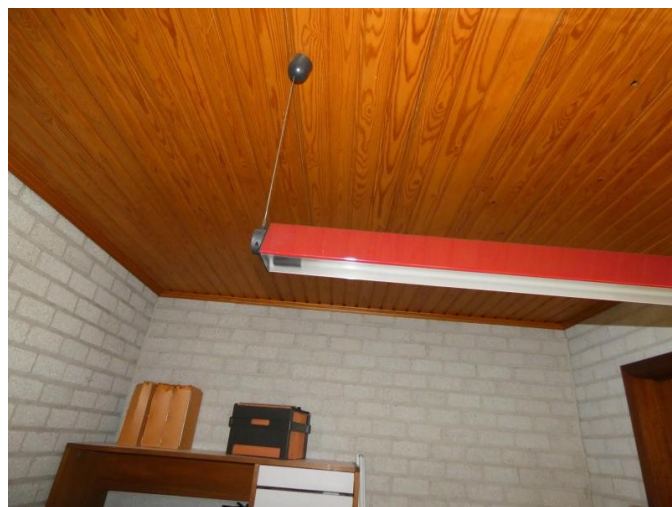
### Fiche 31: - Plafonds uit niet asbestverdacht materiaal
