# Asbestinventarisatattest

Grotstraat 69, 1880 Kapelle-op-den-Bos

Attestnummer : 20260323-000447.000

Uitgegeven op : 23.03.2026

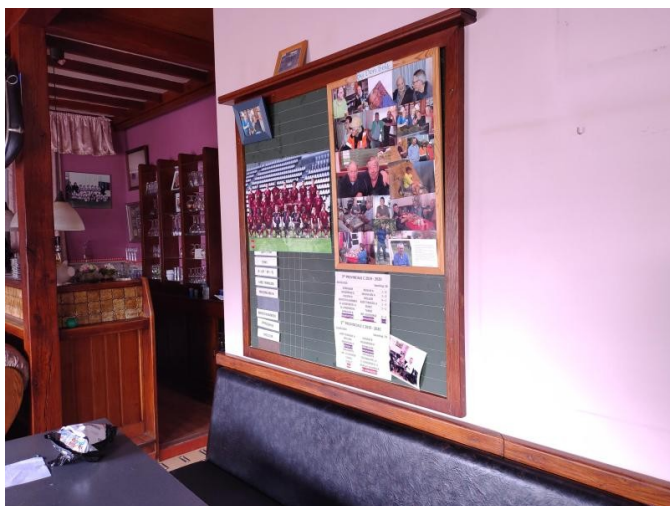
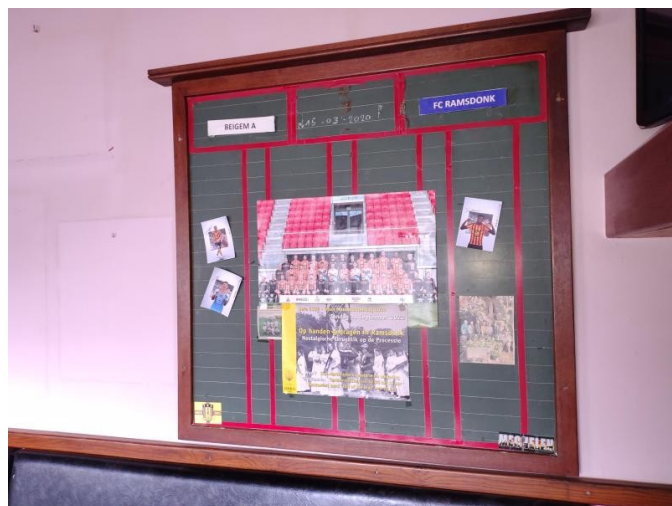
| Identificatiemethode | <p>De asbestdeskundige beoordeelt het materiaal als asbestverdacht en dus asbesthoudend, en dit zonder monstername.</p> <p>Motivatie: De monstername brengt andere schade aan dan schade die inherent is aan de monstername.</p> |

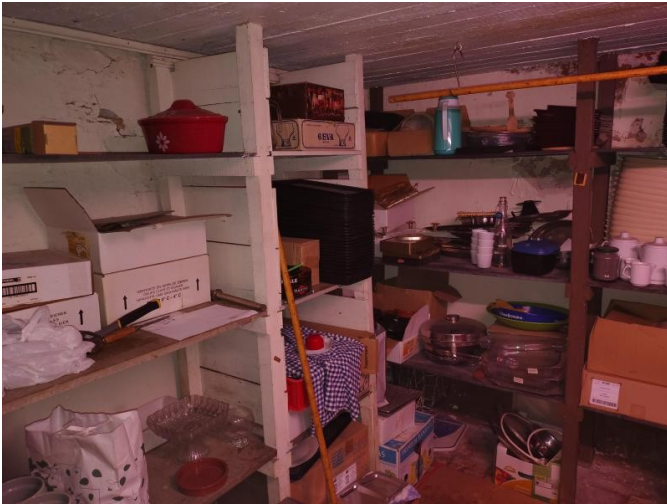
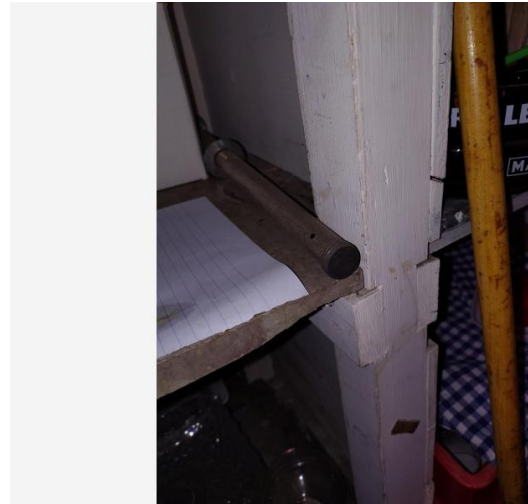
| Identificatiemethode | De asbestdeskundige beoordeelt het materiaal als asbestverdacht en dus asbesthoudend, en dit zonder monstername.<br><br>Motivatie: De monstername brengt andere schade aan dan schade die inherent is aan de monstername. |
