# Asbestinventarisatetest

Blokmakerstraat 119, 9120 Beveren-Kruibeke-Zwijndrecht

Attestnummer : **20260617-000075.001**

**Asbestveilig** (maar mogelijk niet asbestvrij)

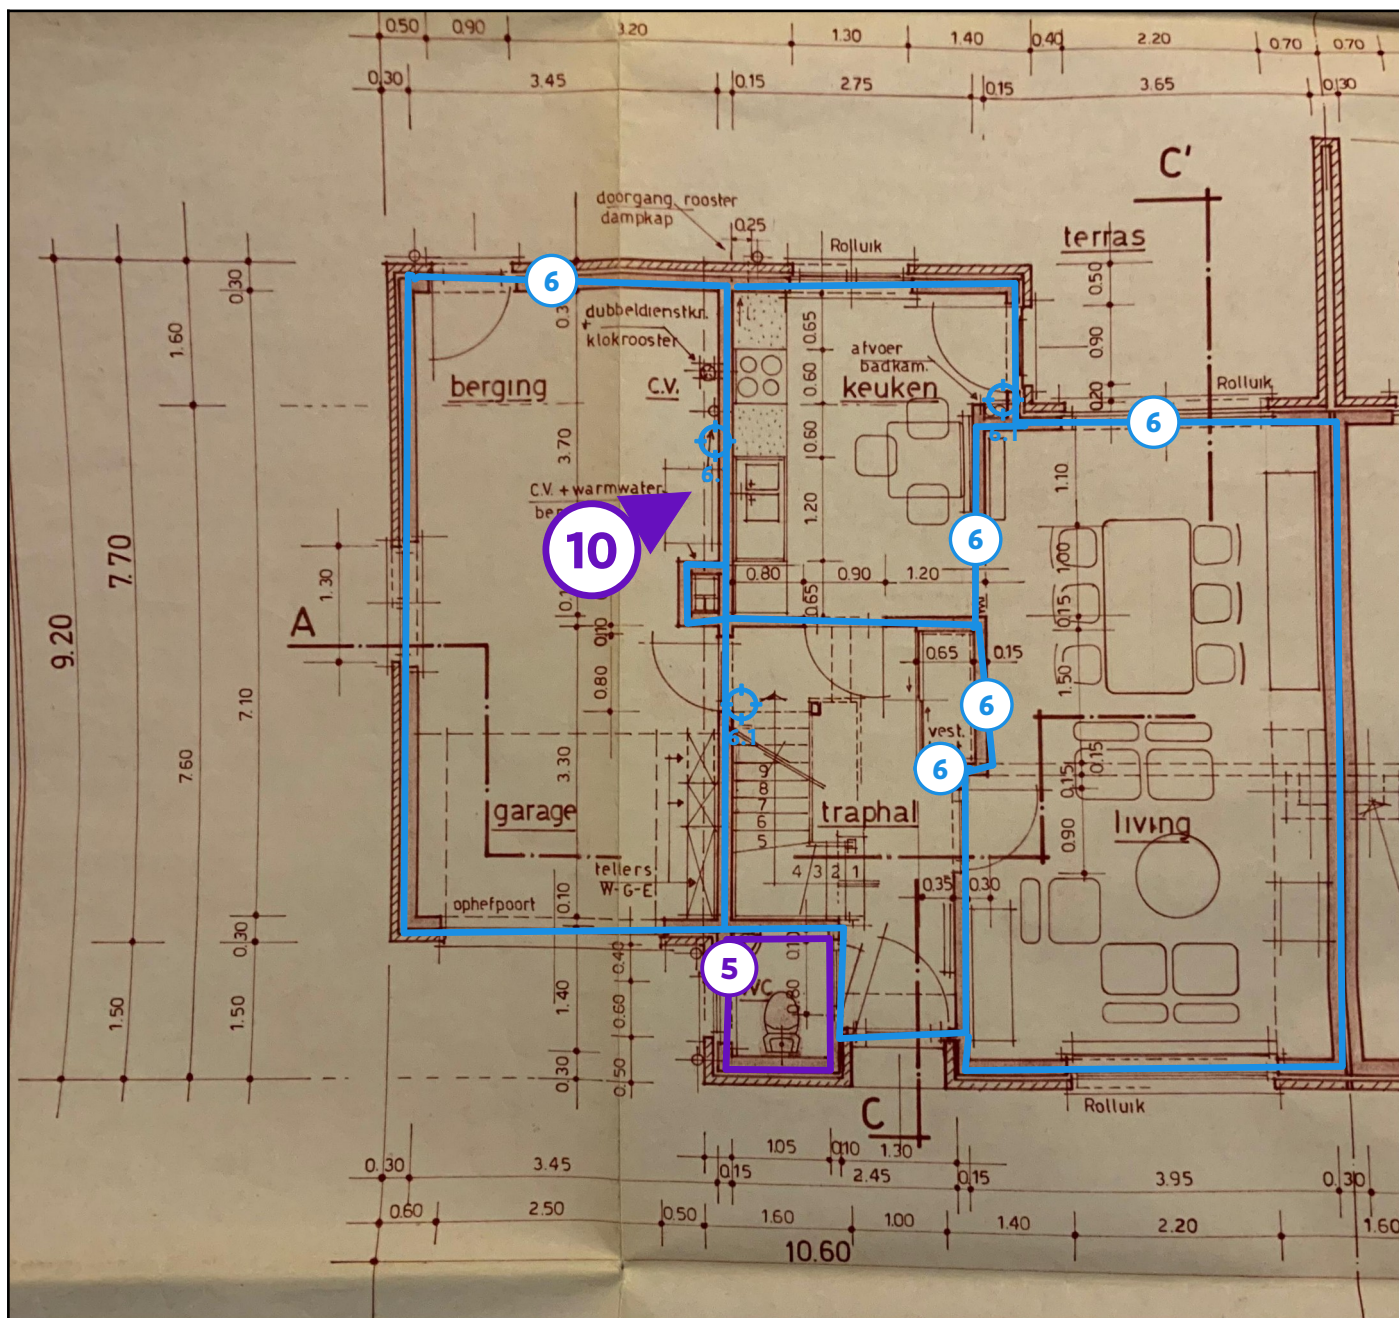
## Plan 1.1: Grondplan glv

| Beschrijving | Type | Actie |
|---|---|---|
| 10. CV-ketel (niet verdacht) | Overige ruimte of materiaal | - |

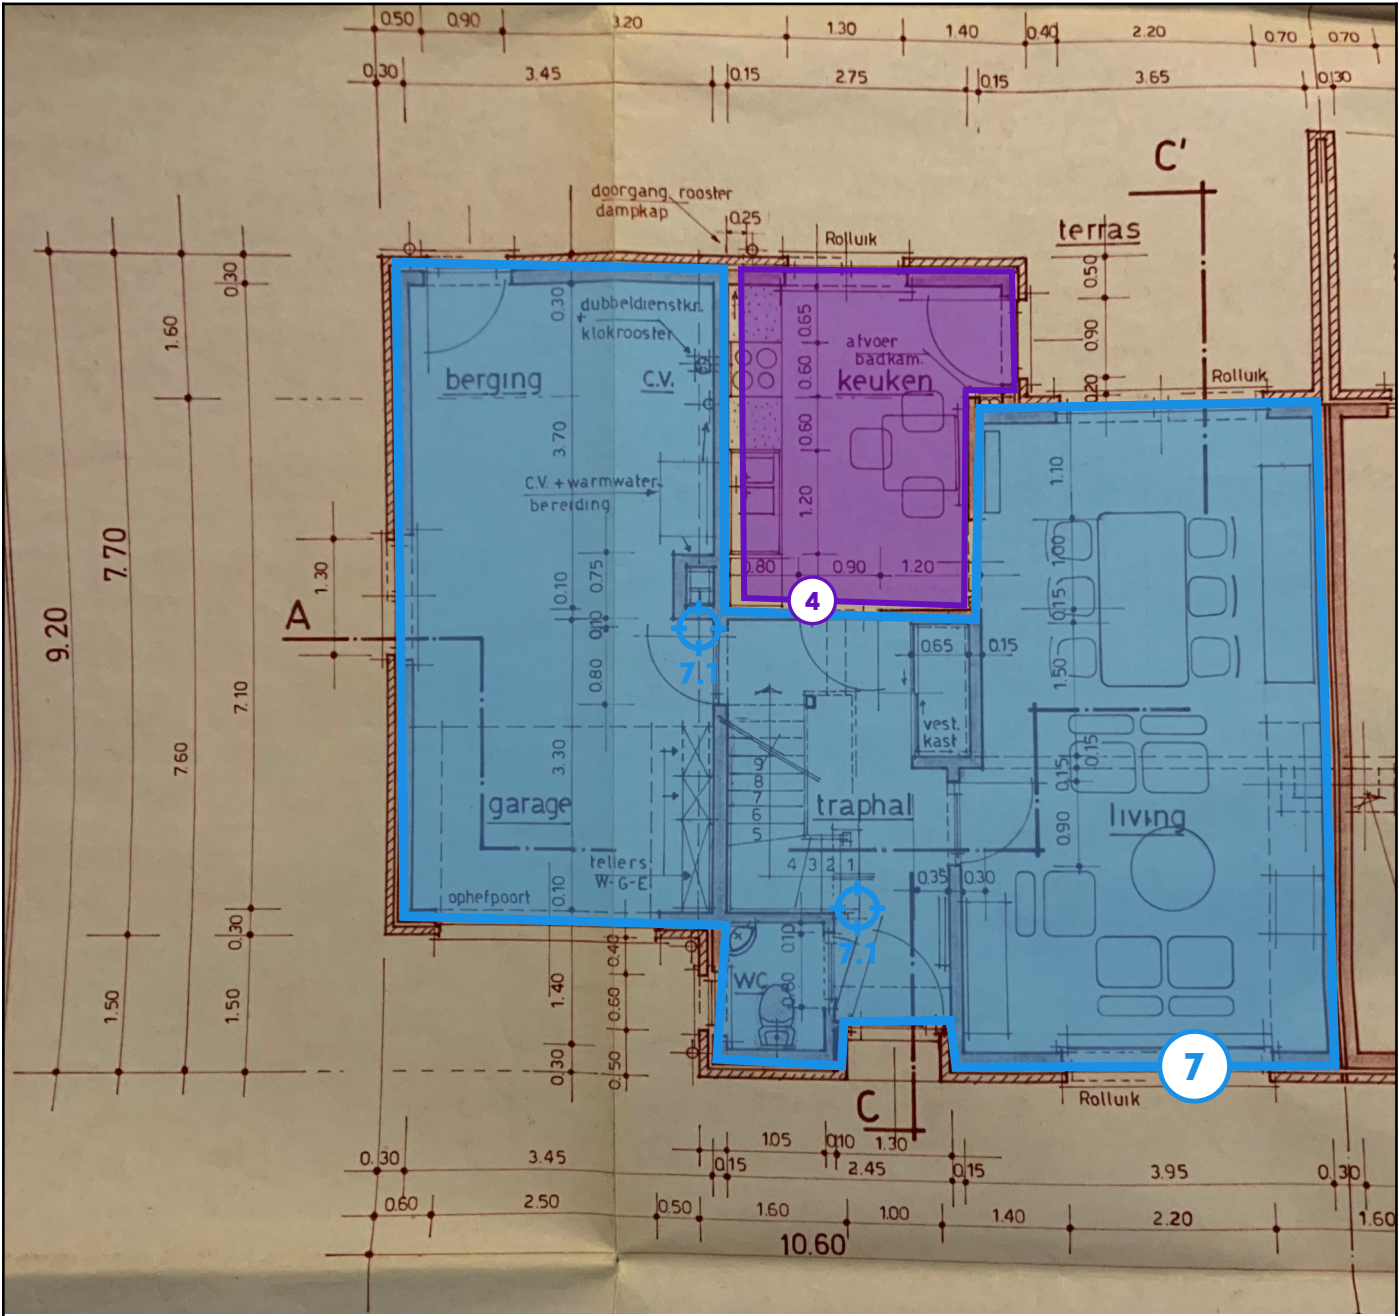
# Plan 1.2: Grondplan glv

betreft alle ramen en deuren

| 9. Kit aan de ramen | Overige ruimte of materiaal | - |

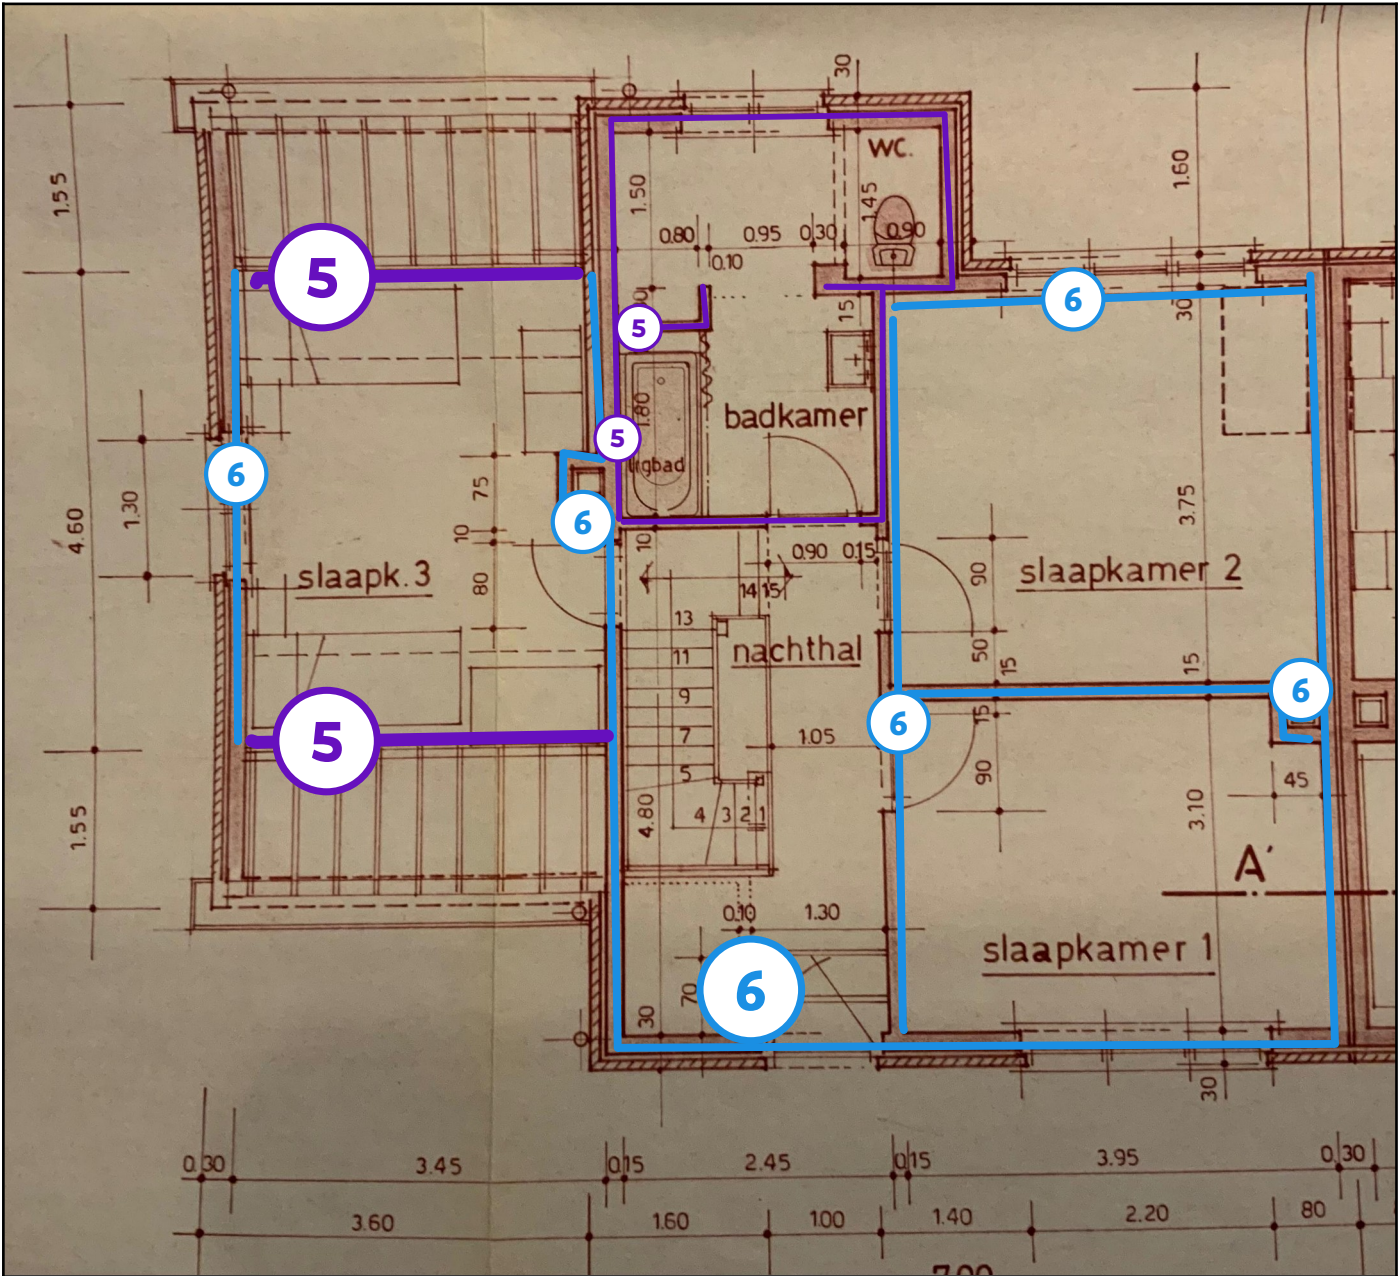
# Plan 1.3: Grondplan 1v

| Beschrijving | Type | Actie |
|---|---|---|
| 6. Pleisterwerk wanden | Geen asbest | - |

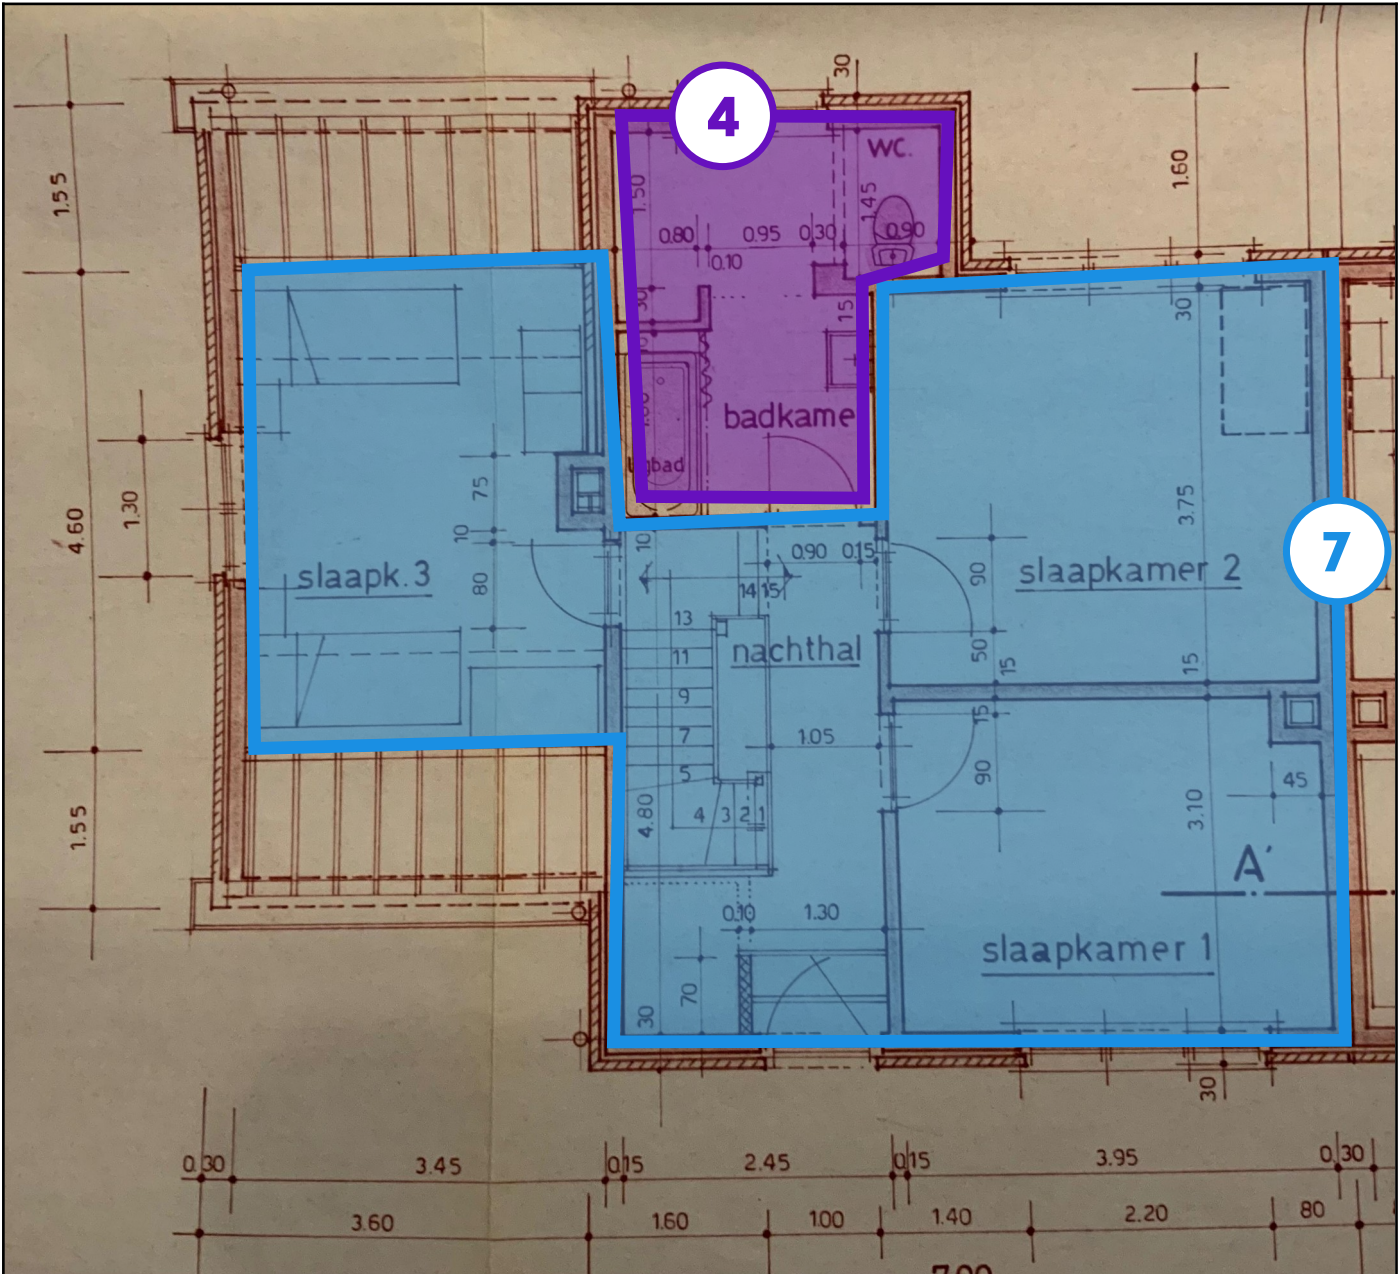
# Plan 1.4: Grondplan 1v

betreft alle ramen

| 9. Kit aan de ramen | Overige ruimte of materiaal | - |

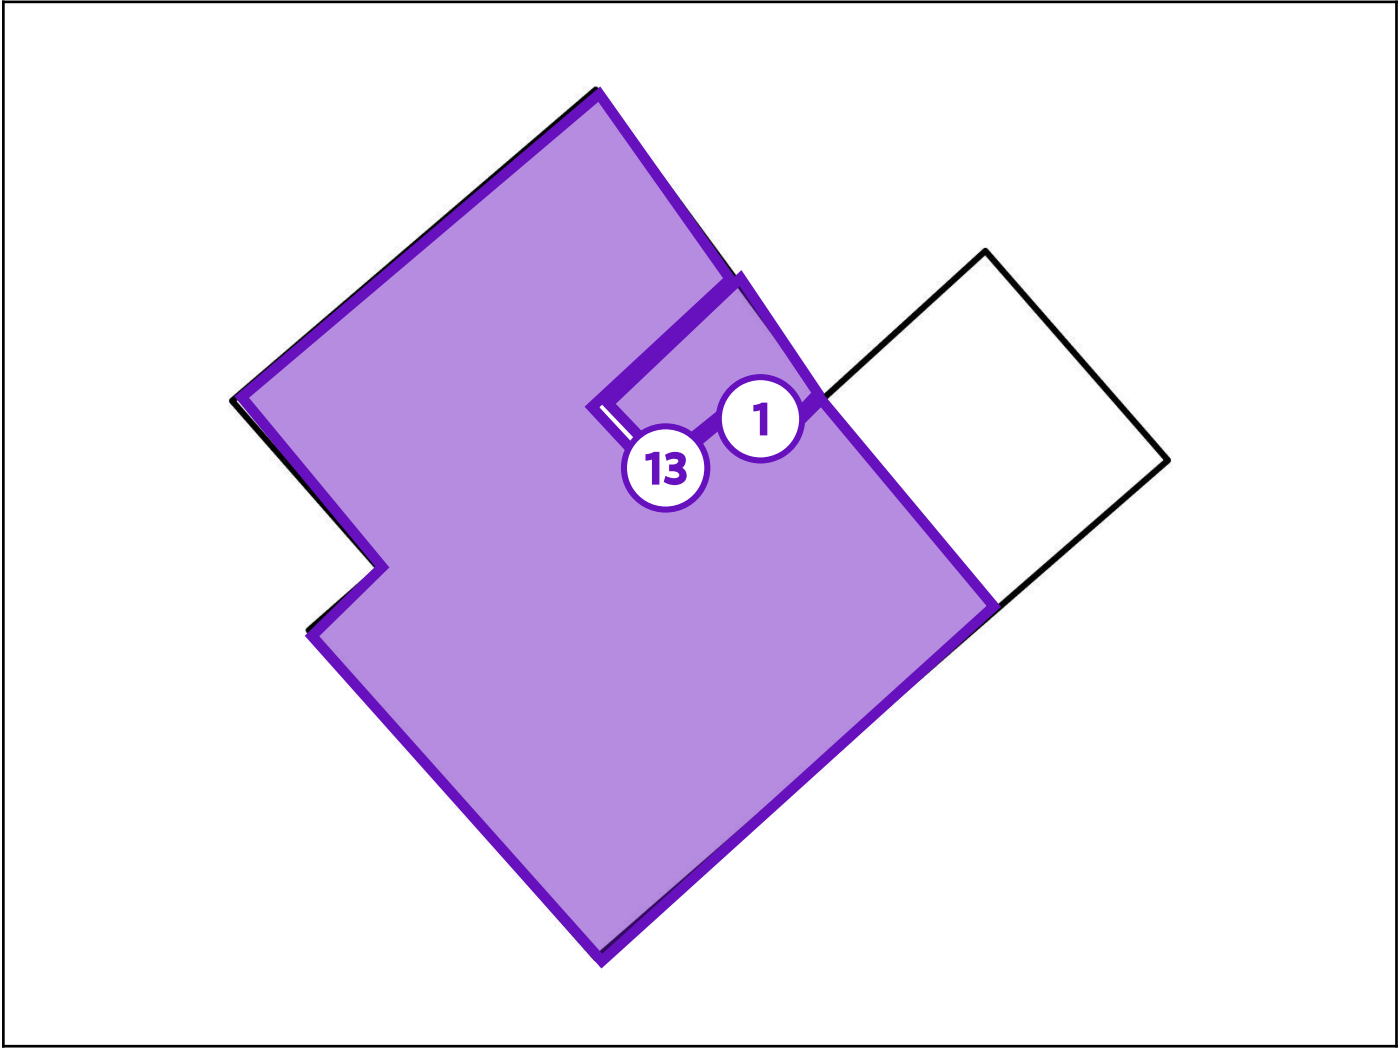
# Plan 1.6: Dakplan

| Beschrijving | Type | Actie |
|---|---|---|
| 13. Geen asbestverdacht onderdak aangetroffen | Overige ruimte of materiaal | - |

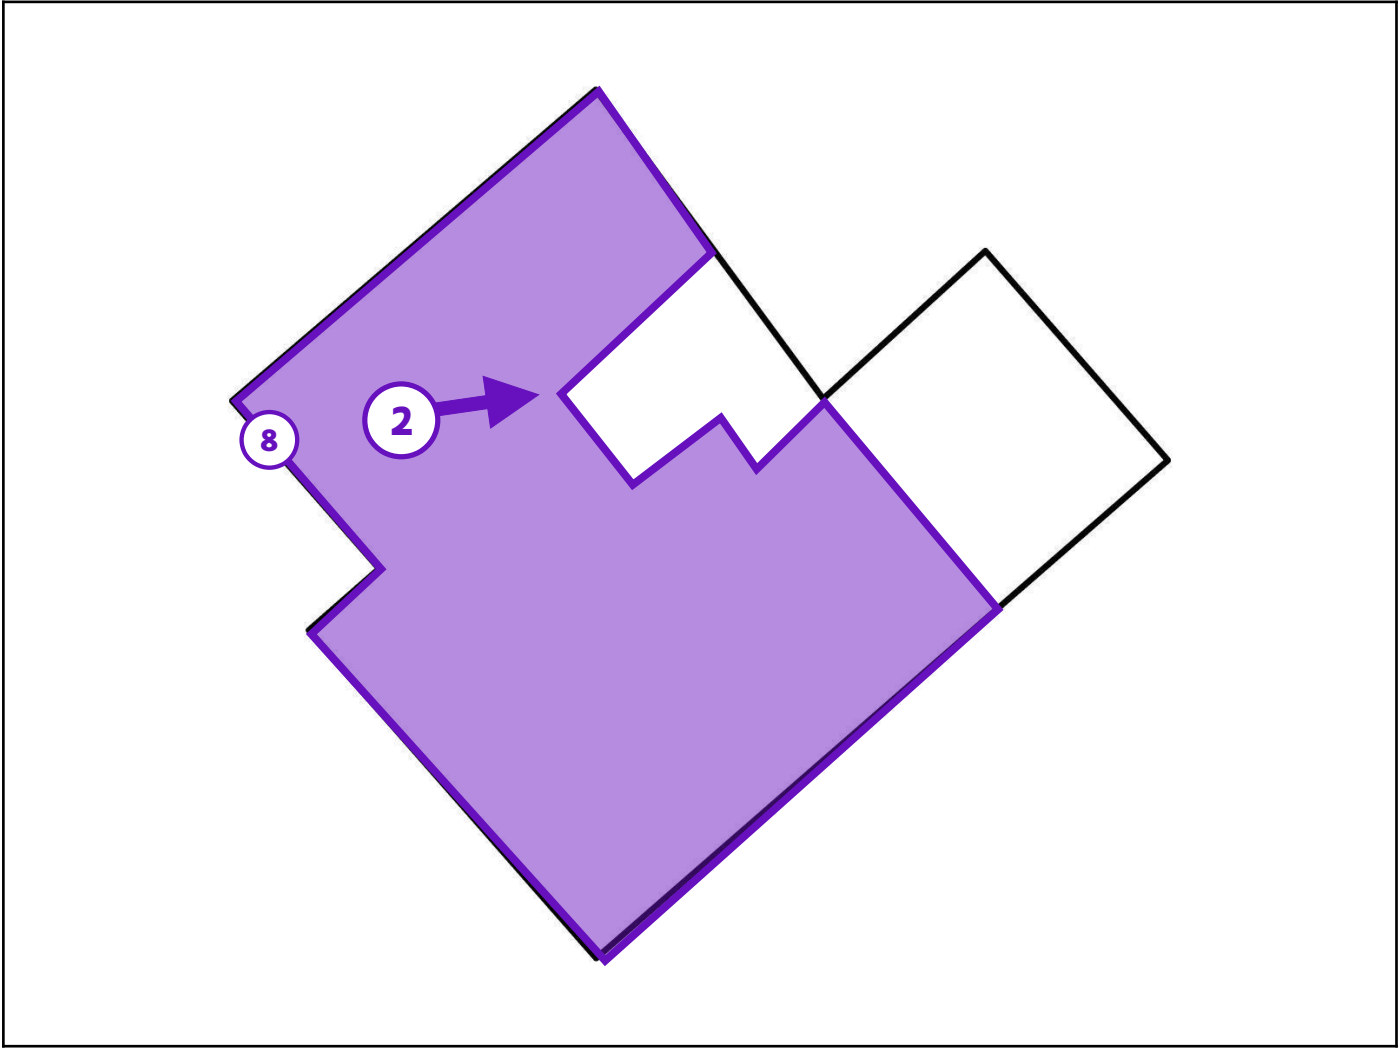
# Plan 1.7: Dakplan

| Beschrijving | Type | Actie |
|---|---|---|
| 8. Dakbedekking bestaande uit pannen (niet verdacht) | Overige ruimte of materiaal | - |
