# Asbestinventarisatetest

Houtemsesteenweg 2, 1820 Steenokkerzeel

**Asbestveilig** (maar mogelijk niet asbestvrij)

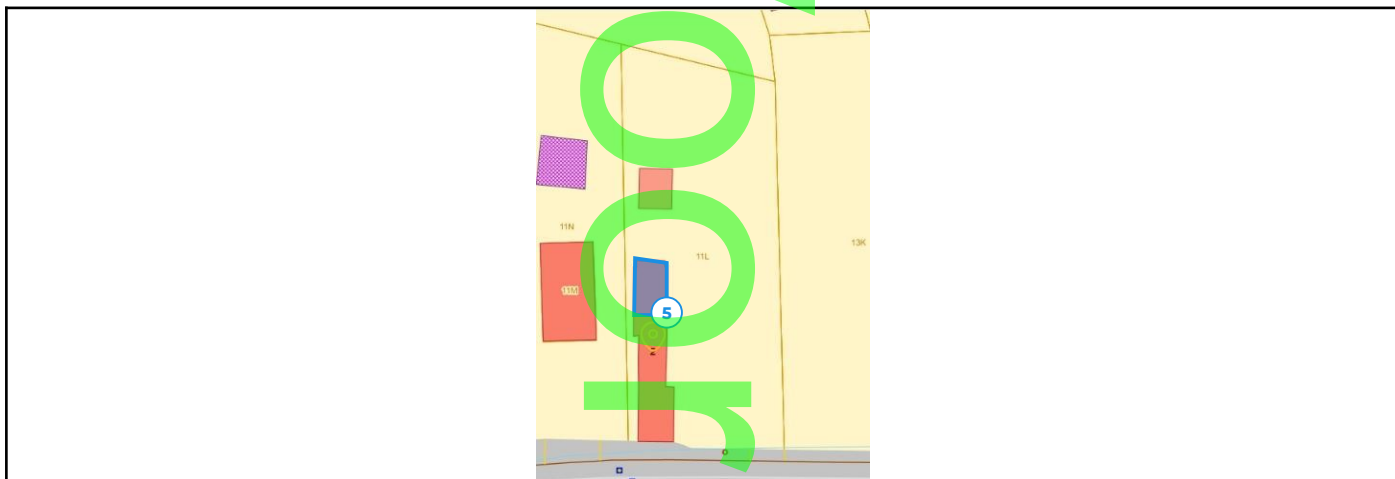
## Plan 1.2: PG1

| Beschrijving | Type | Actie |
|---|---|---|
| 5. onderdak type Menuiserite carport | Geen asbest | - |

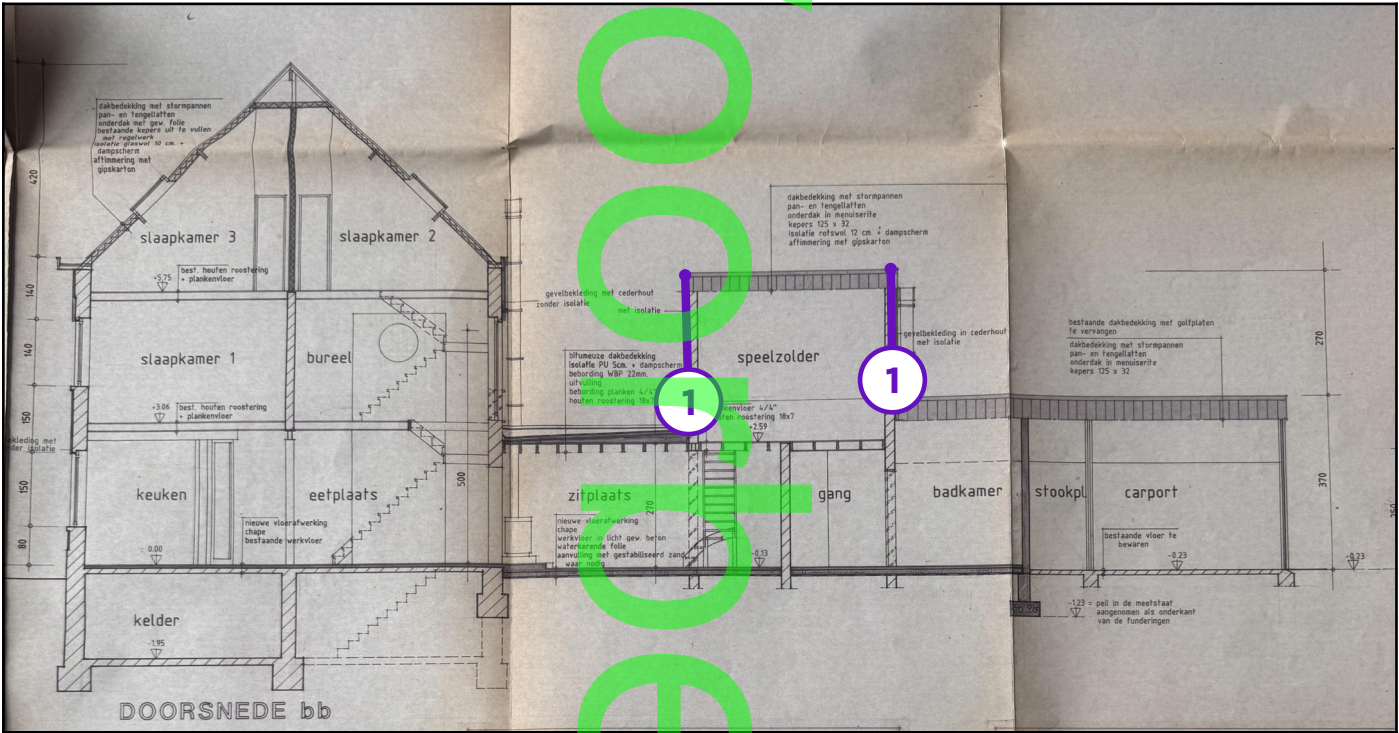
Plan 1.4: DOORSNEE

| Beschrijving | Type | Actie |
|---|---|---|
| 1. gevel met leien | Advies | - |

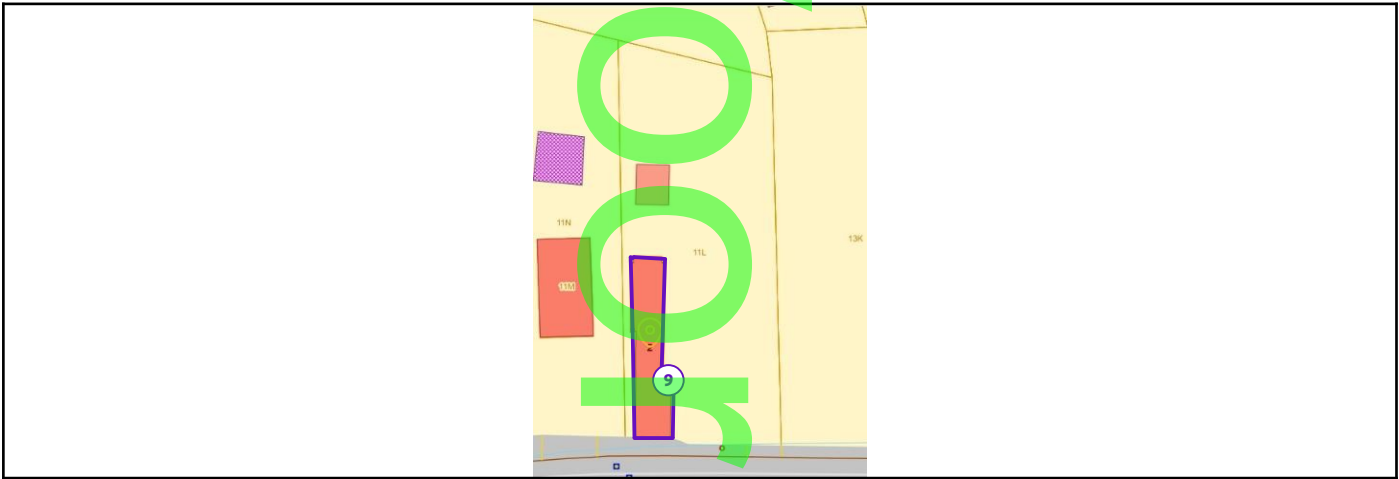
Plan 1.13: PG1

| Beschrijving | Type | Actie |
|---|---|---|
| 9. Raampartijen Asbestveilig. | Overige ruimte of materiaal | - |
