# Asbestinventarisatetest

Steenstraat 51, 1750 Lennik

Attestnummer : **20260708-000394.000**

**Asbestveilig** (maar mogelijk niet asbestvrij)

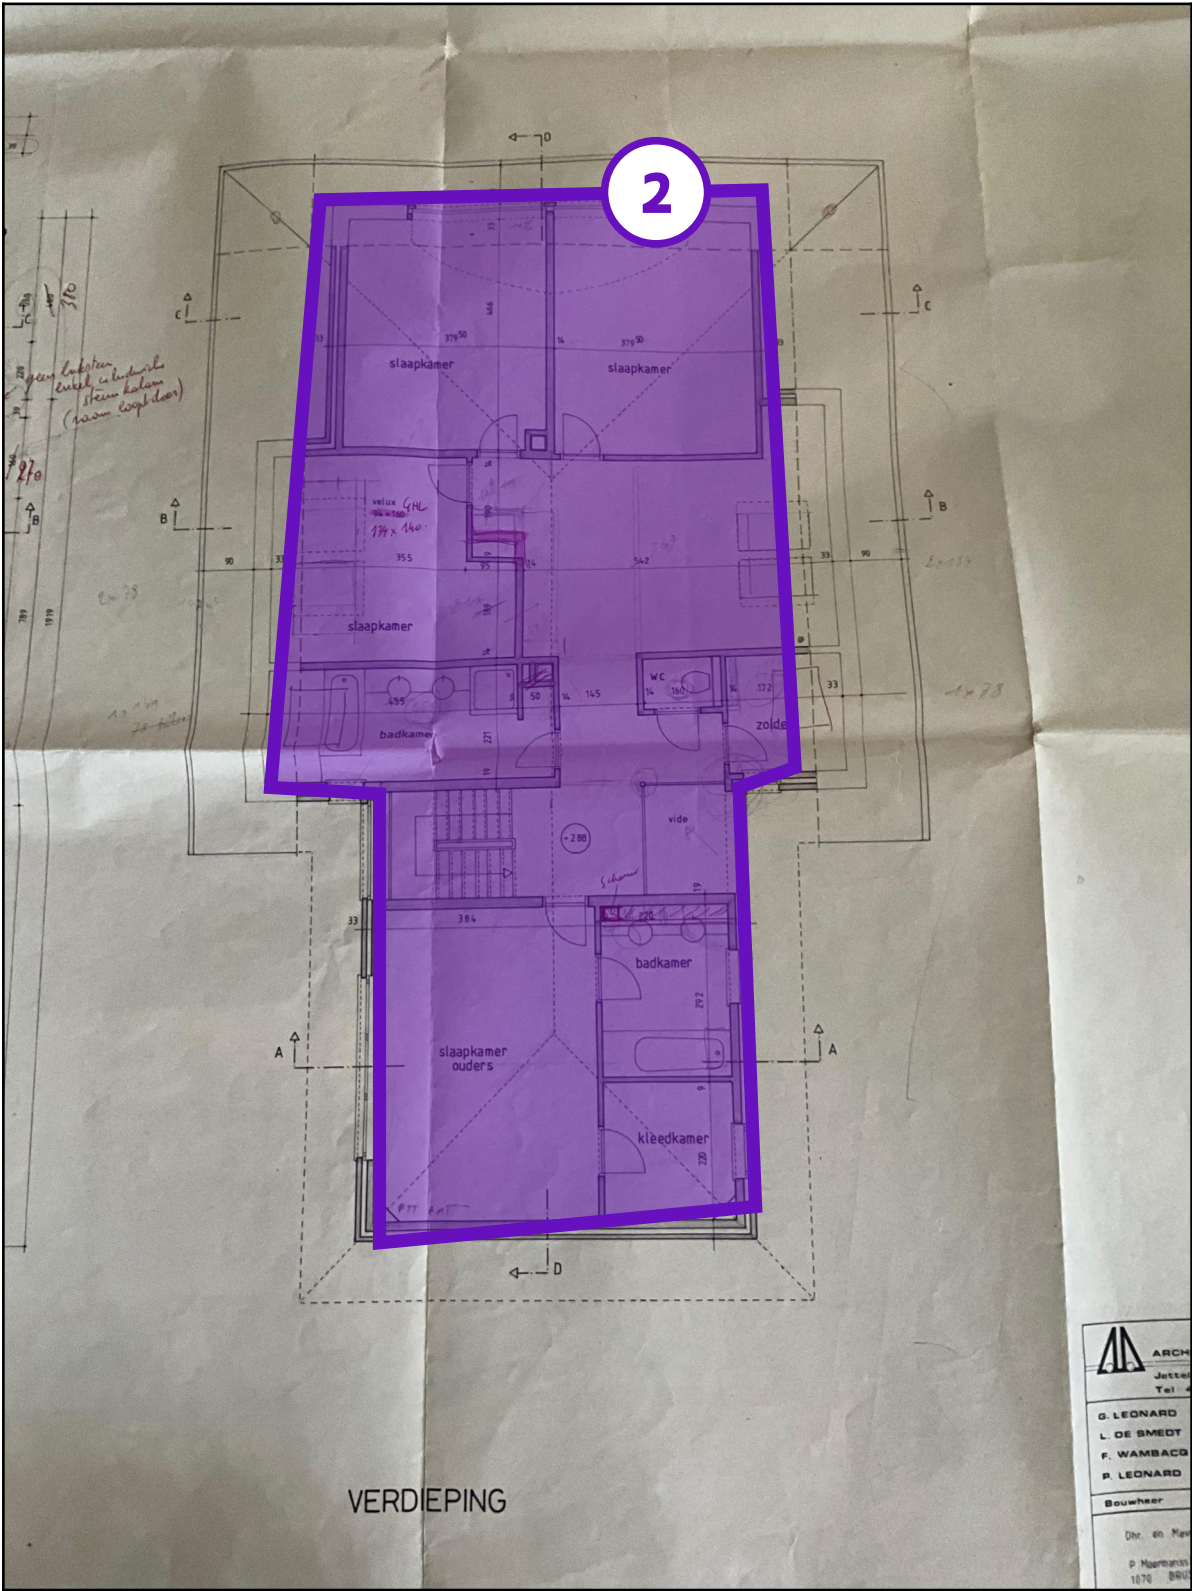
Plan 1.9: vd1

| 2. Valse plafonds | Advies | - |

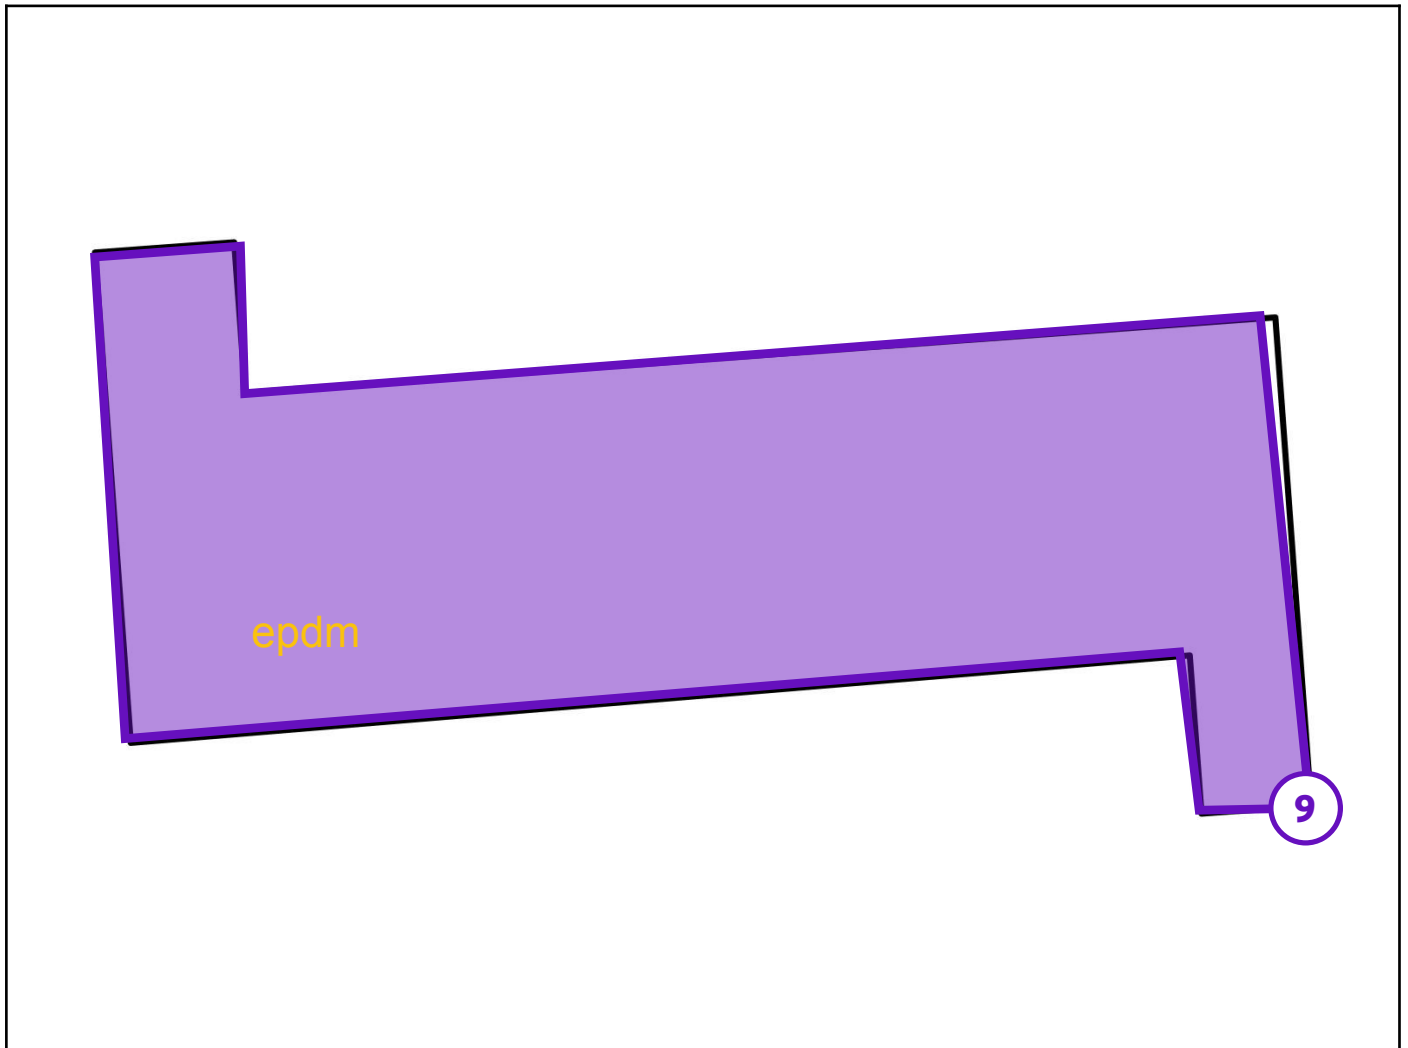
## Plan 2.1: Carport plan

| Beschrijving | Type | Actie |
|---|---|---|
| 9. Dakbedekking niet verdacht. | Overige ruimte of materiaal | - |
