# Asbestinventarisatetest

Poortstraat 103A, 1770 Liedekerke

Attestnummer : 20250715-000407.000

Uitgegeven op : 15.07.2025

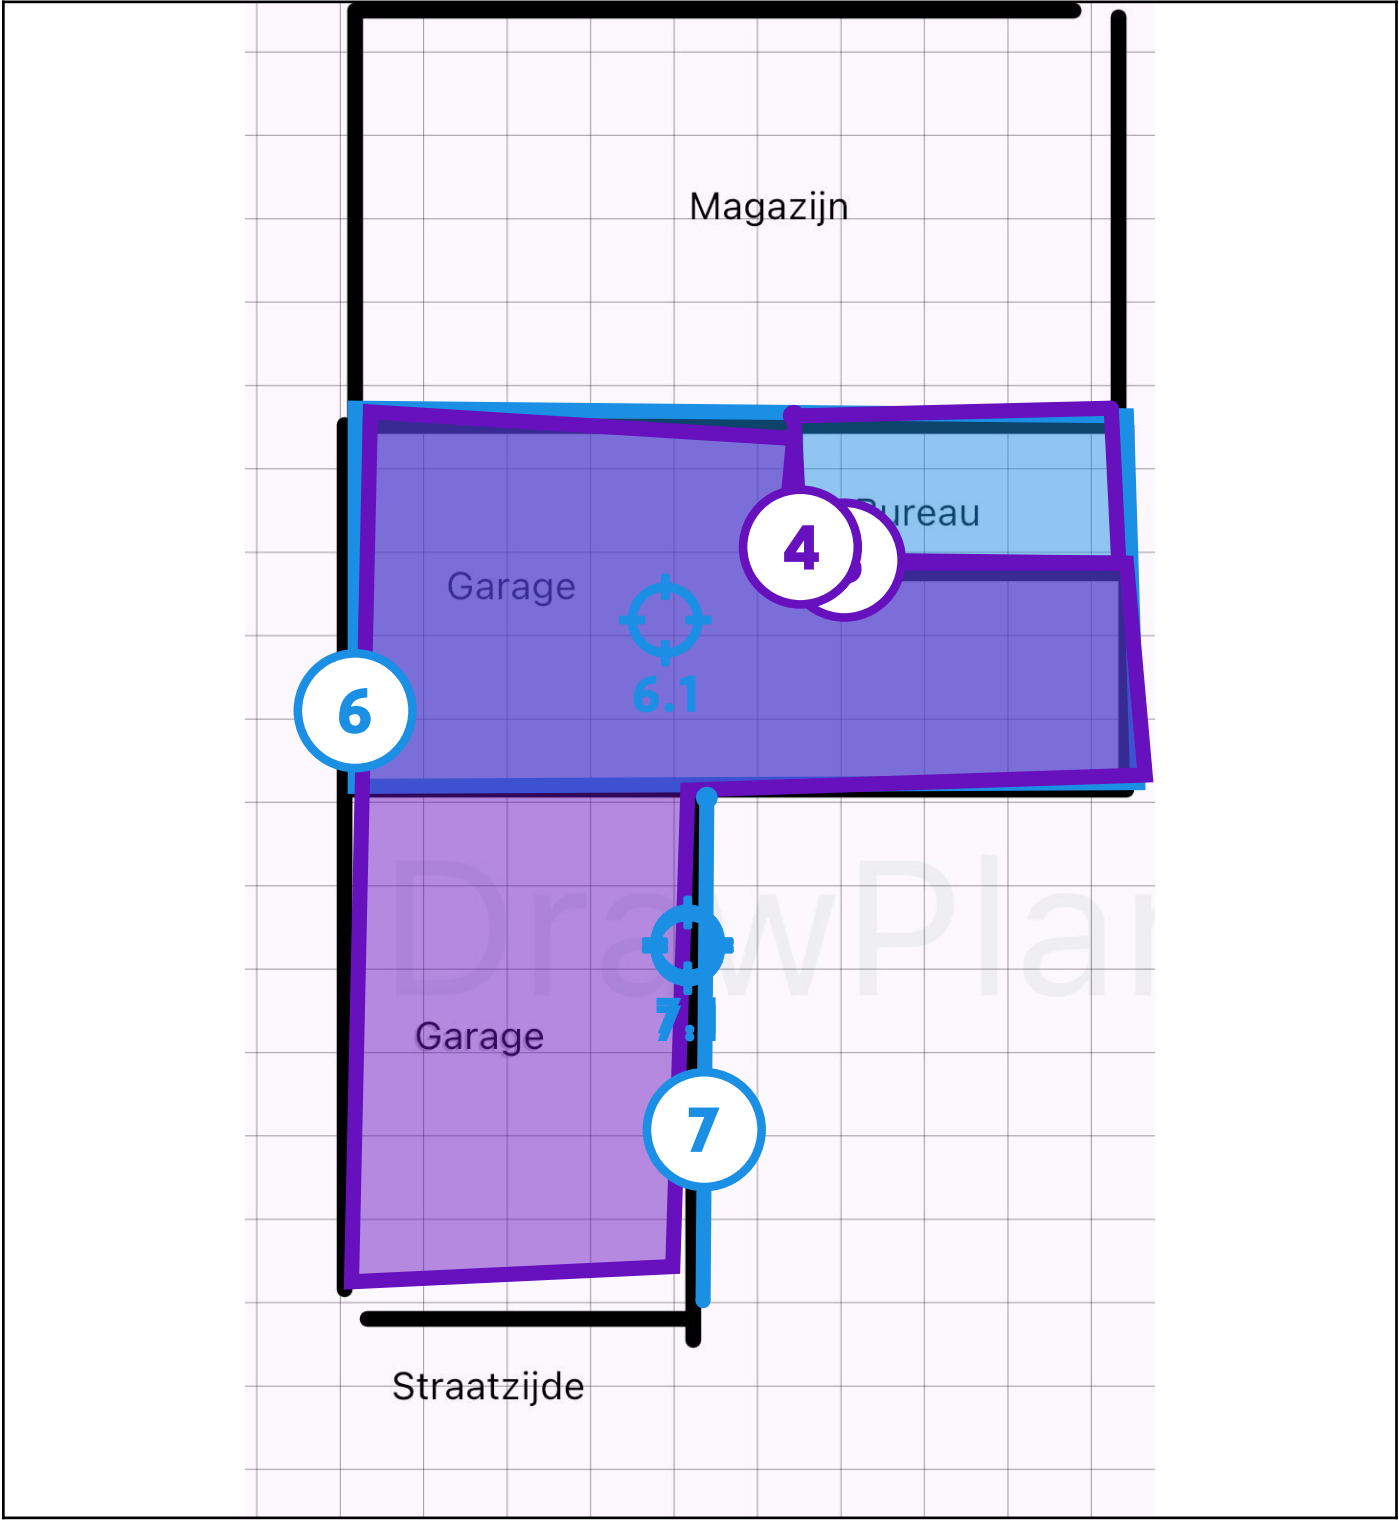
Plan 1.1: plan

- 0 Asbestmaterialen
- 0 Beperkingen
- 0 Uitsluitingen
- 0 Roerende goederen
- 0 Puin, steenslag, (water)bodem
- 2 Adviezen
- 2 Geen asbest

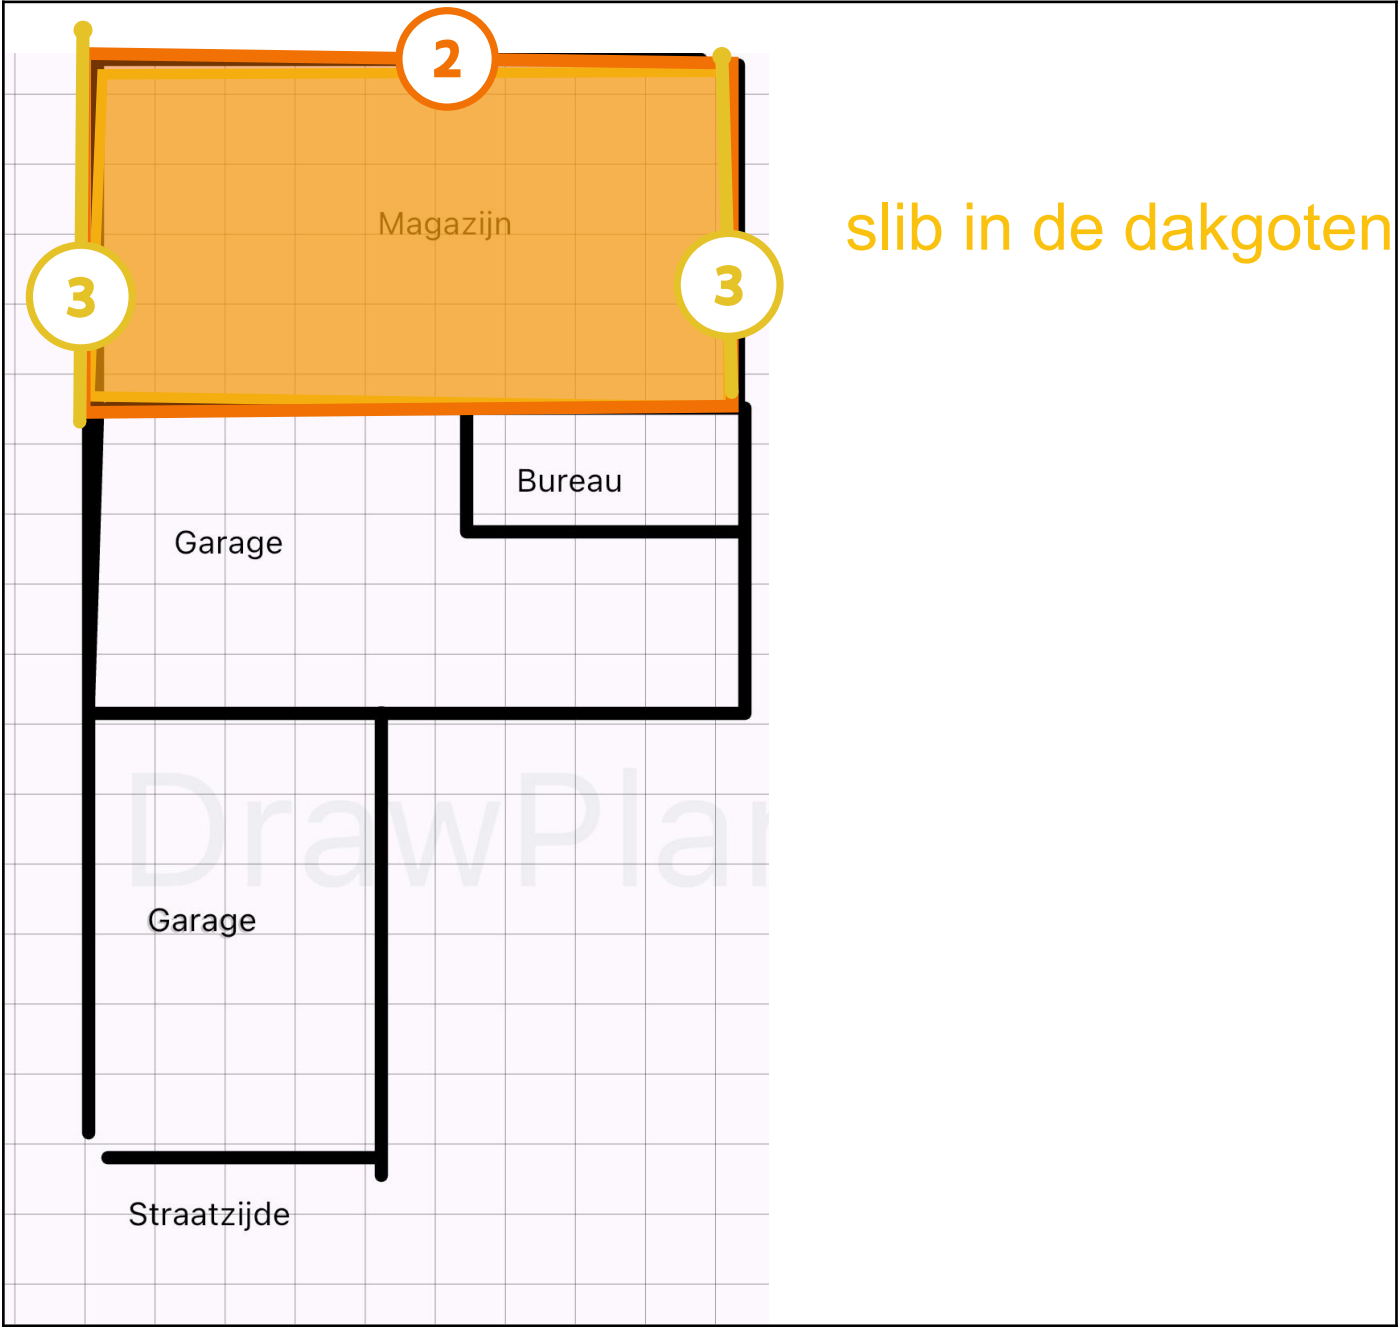
## Plan 2.1: magazijn

**3 Asbestmaterialen**
