# Asbestinventarisatetest

Everaertsstraat 34, 2060 Antwerpen

Attestnummer : **20260526-000008.000**

**Asbestveilig** (maar mogelijk niet asbestvrij)

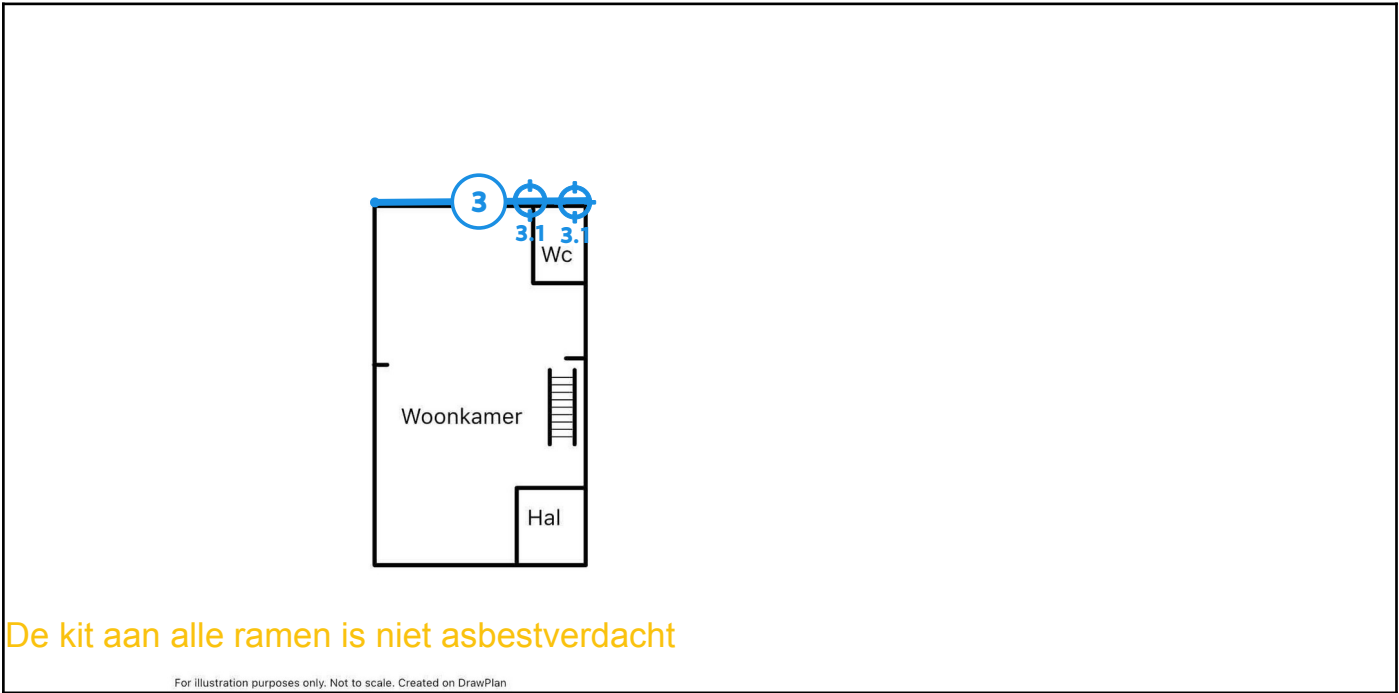
# Plan 1.2: Grondplan gelijkvloers

| Beschrijving | Type | Actie |
|---|---|---|
| 7. Kit aan de ramen | Overige ruimte of materiaal | - |

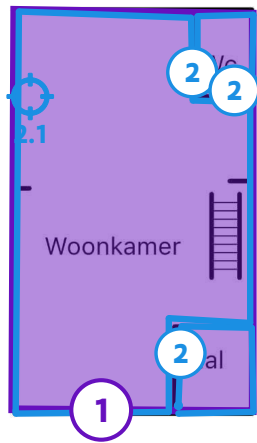
### Plan 1.3: Grondplan gelijkvloers wanden en plafonds

| Beschrijving | Type | Actie |
|---|---|---|
| 2.1 Code: MM01 - Pleisterwerk wanden | Mengmonster | - |

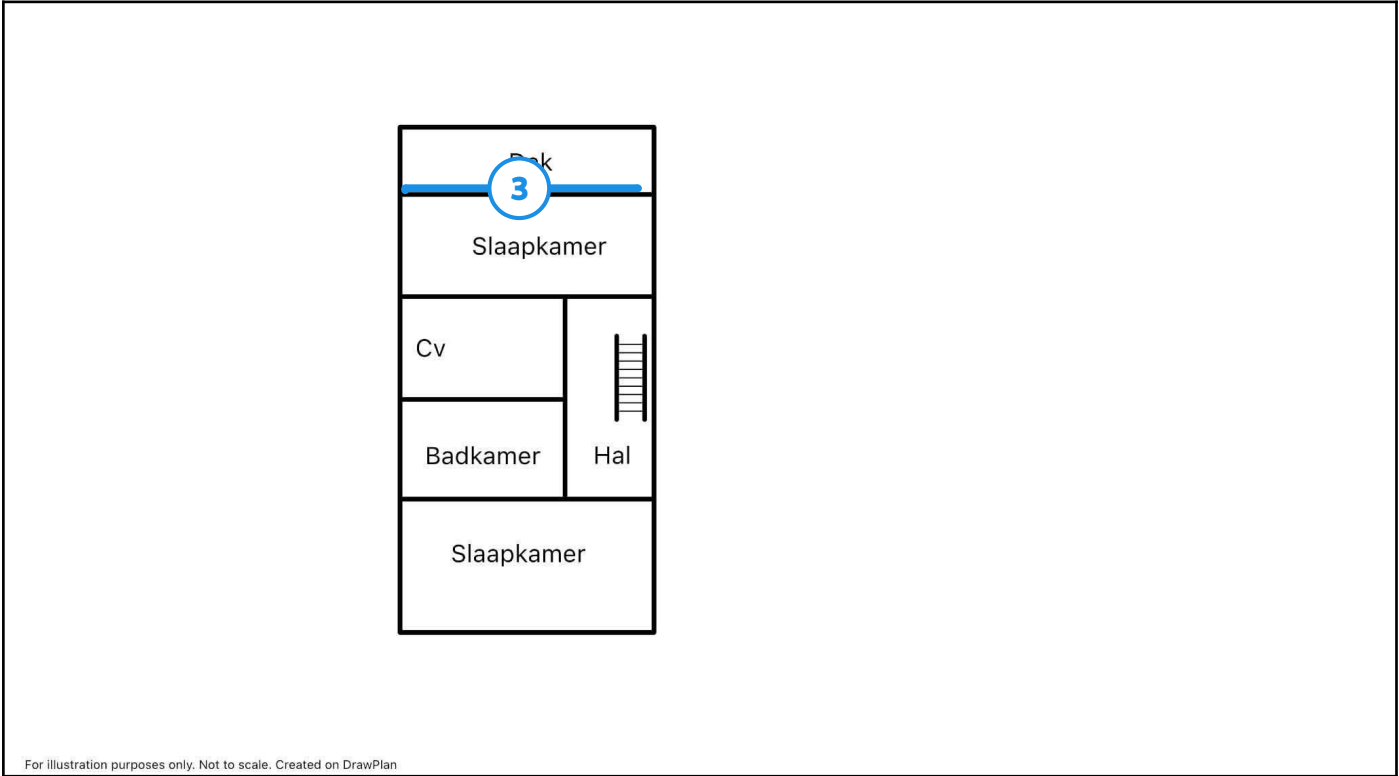
# Plan 1.4: Grondplan eerste verdieping

| Beschrijving | Type | Actie |
|---|---|---|
| 3. Crepi gevels | Geen asbest | - |

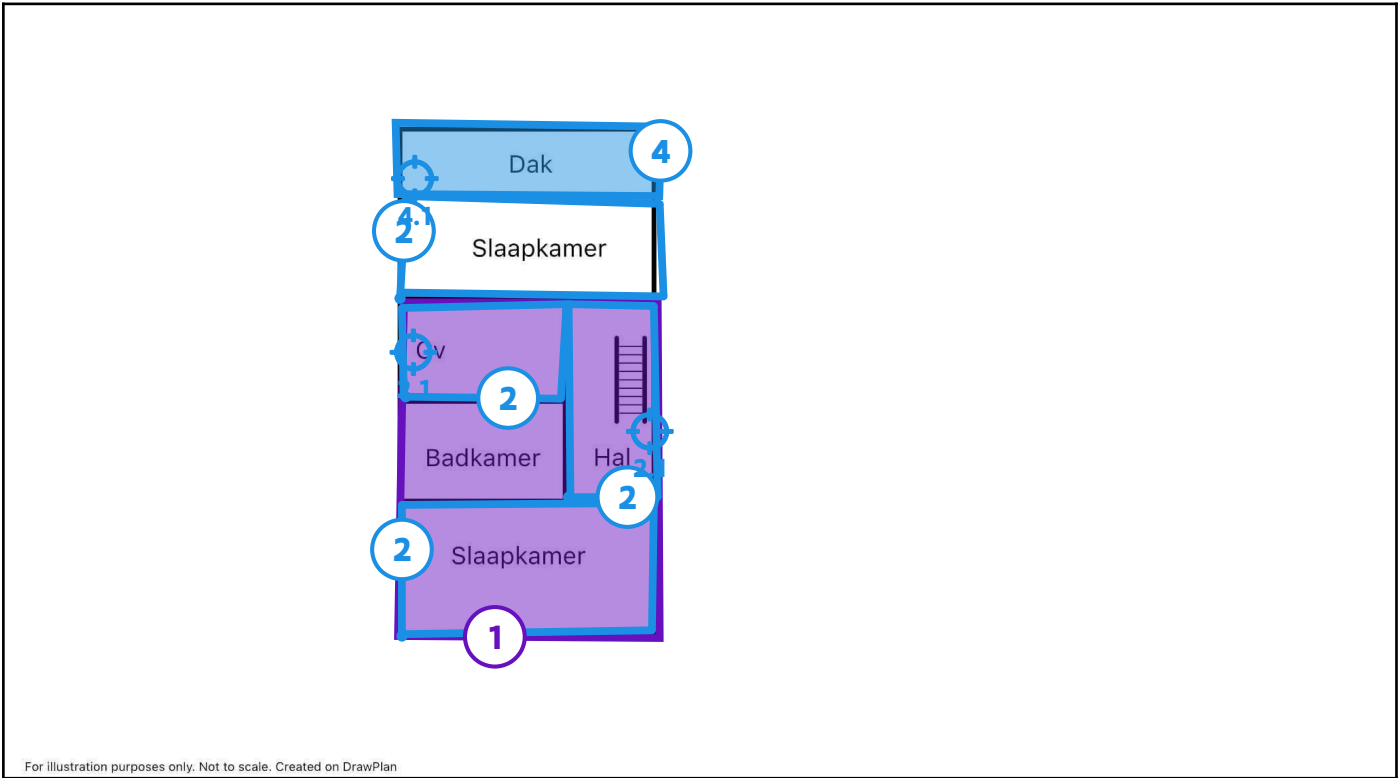
# Plan 1.5: Grondplan eerste verdieping wanden en plafonds

| Beschrijving | Type | Actie |
|---|---|---|
| 4.1 Code: PM01 - Roofing | Puntmonster | - |
