# Asbestinventarisatattest

Hooiveld 22, 2870 Puurs-Sint-Amands

Attestnummer : 20260630-000405.000

**Niet-asbestveilig**

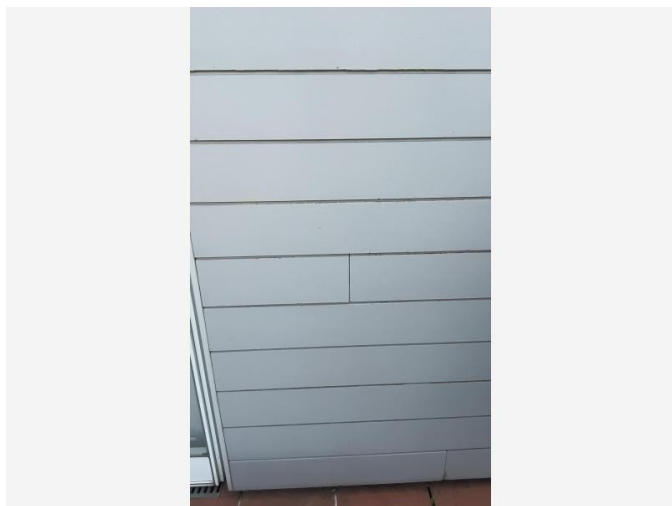
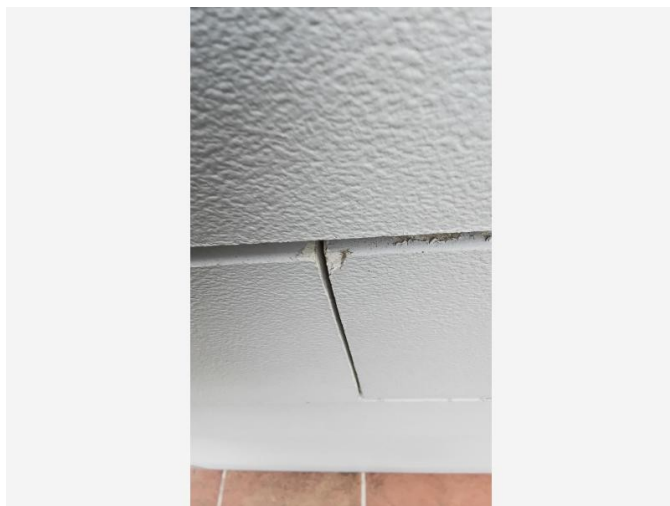
### Informatie over een niet-asbestverdacht materiaal

| Basis voor advies | Beoordeling op basis van een bewijsdocument. |

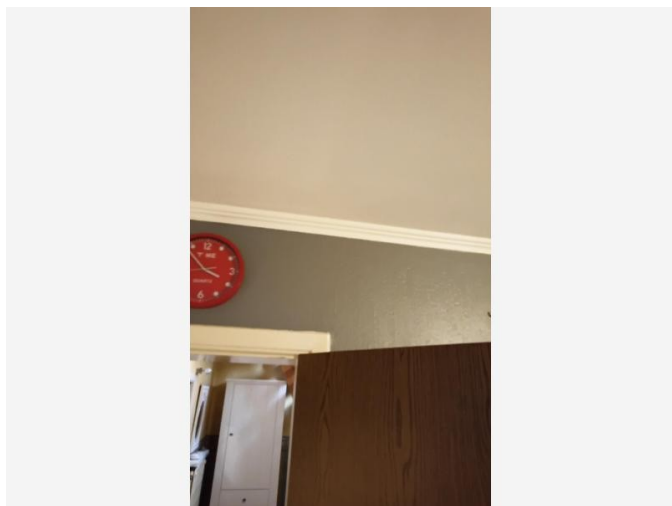
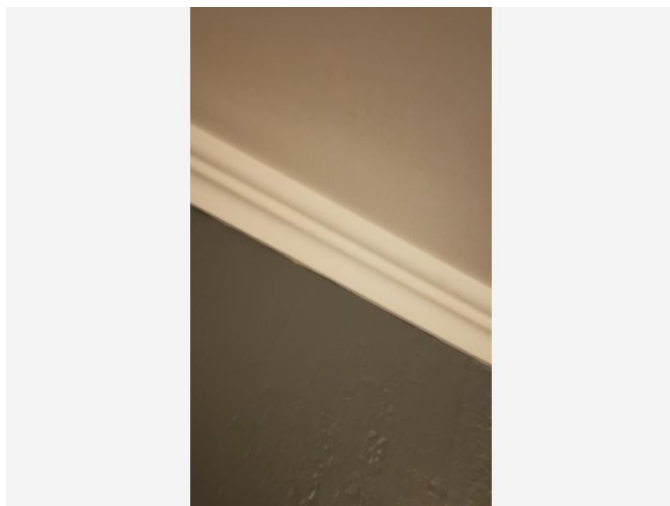
### Informatie over een niet-asbestverdacht materiaal

| Basis voor advies | De asbestdeskundige beoordeelt het materiaal als niet-asbestverdacht. |

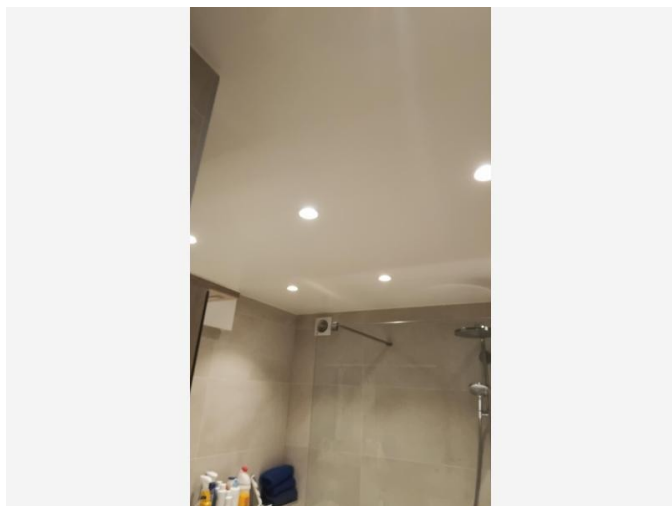
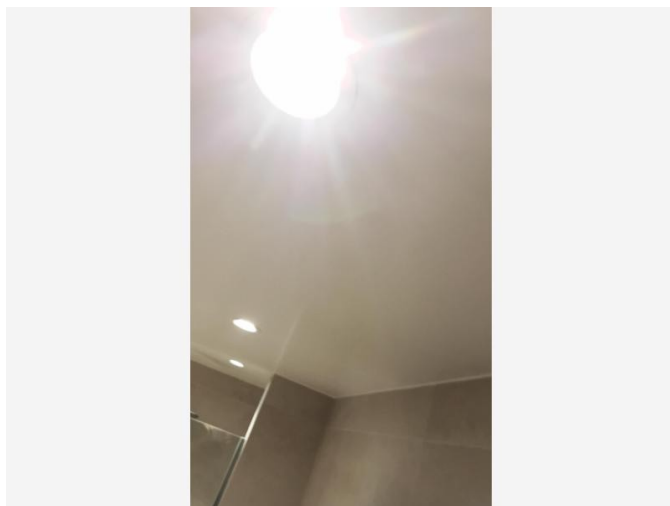
### Informatie over een niet-asbestverdacht materiaal

| Basis voor advies | De asbestdeskundige beoordeelt het materiaal als niet-asbestverdacht. |

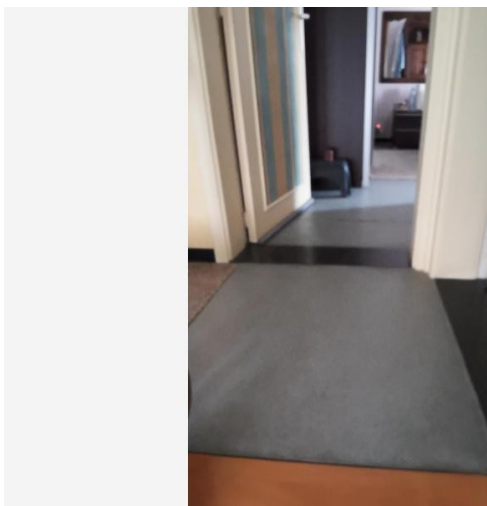
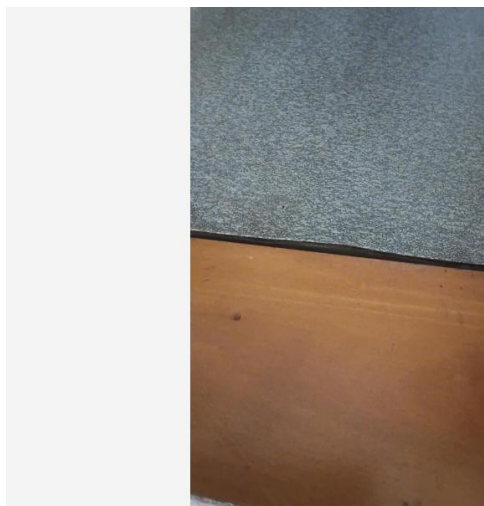
### Informatie over een niet-asbestverdacht materiaal

| Basis voor advies | De asbestdeskundige beoordeelt het materiaal als niet-asbestverdacht. |

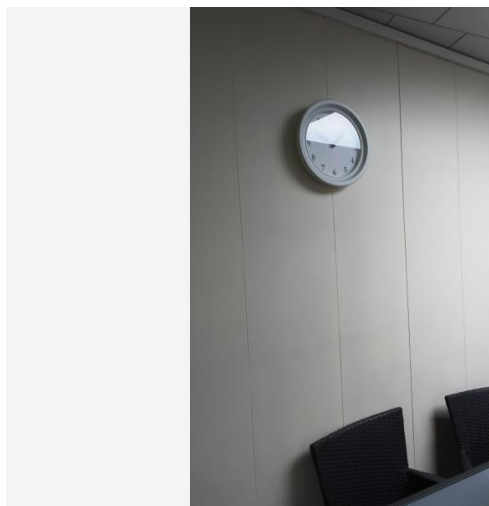
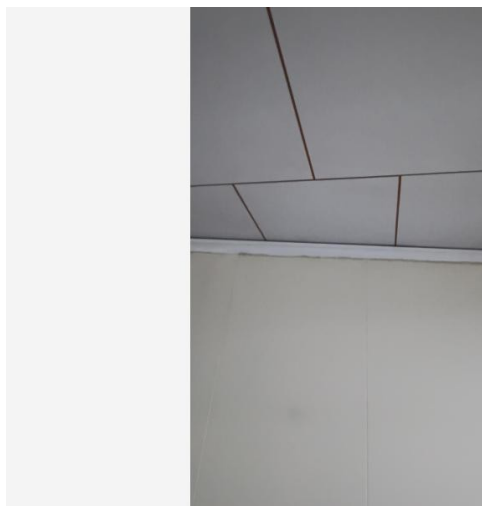
### Informatie over een niet-asbestverdacht materiaal

| Basis voor advies | De asbestdeskundige beoordeelt het materiaal als niet-asbestverdacht. |

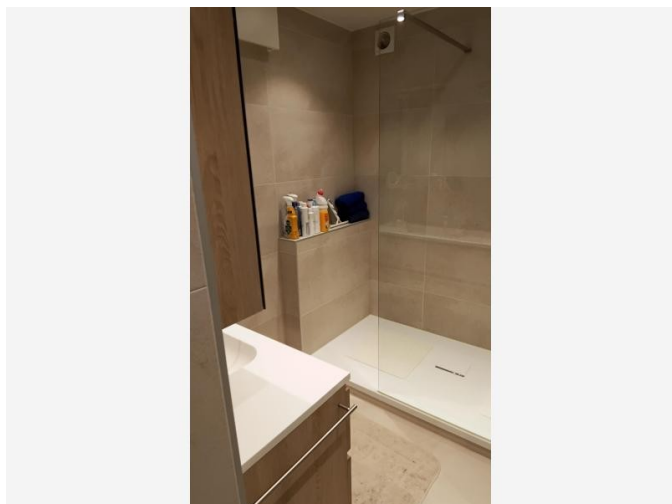
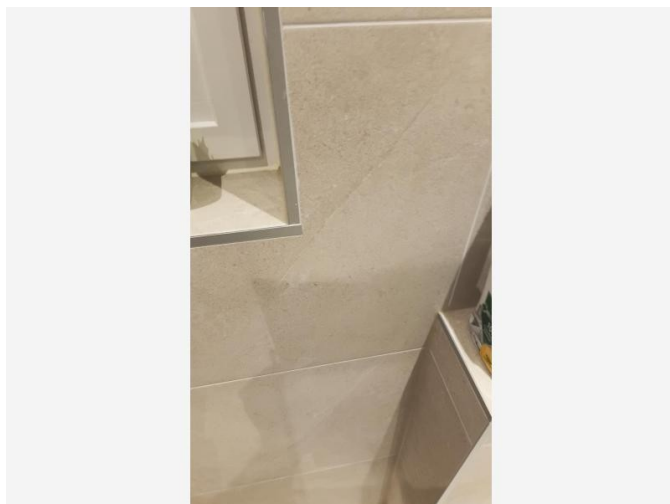
### Informatie over een materiaal dat de asbestdeskundige niet kan waarnemen of vaststellen

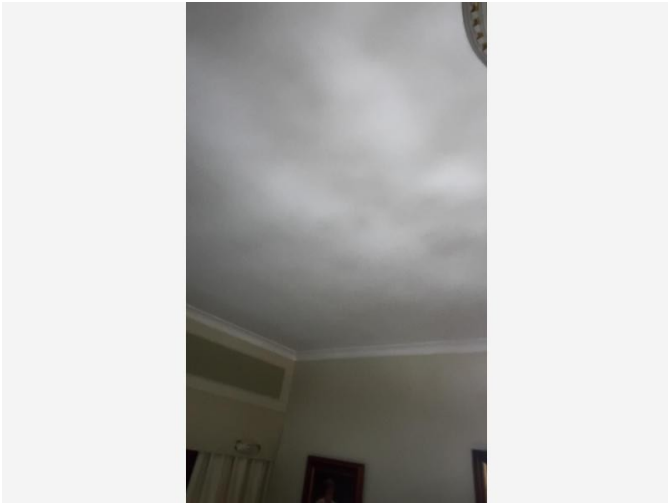
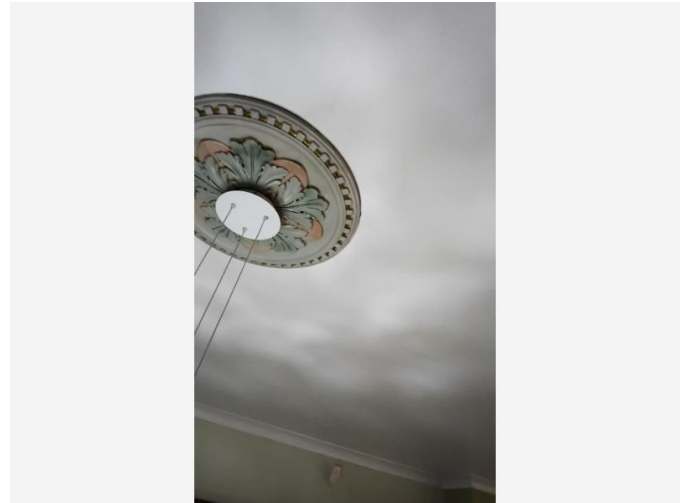
## Fiche 13: pleister op de plafonds

Geen asbest

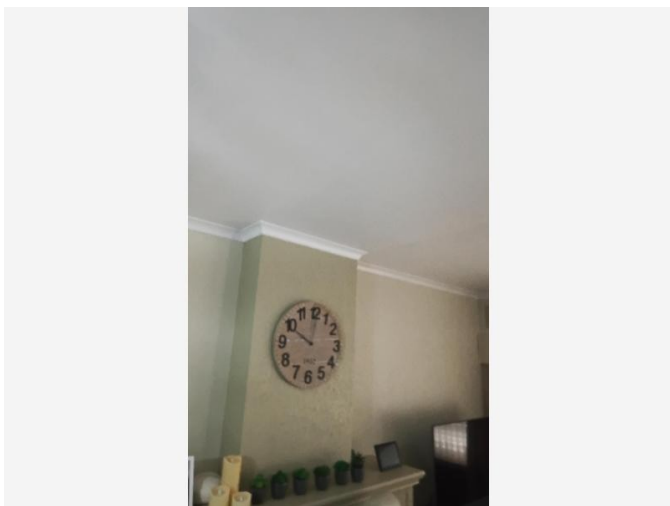
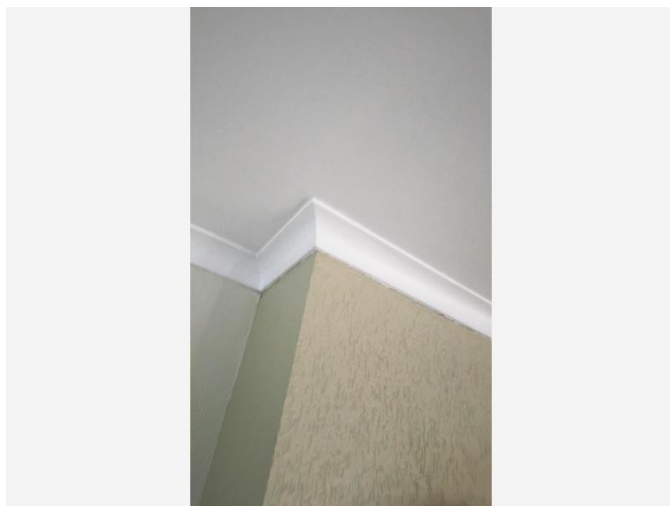
## Fiche 14: Moluren

Geen asbest

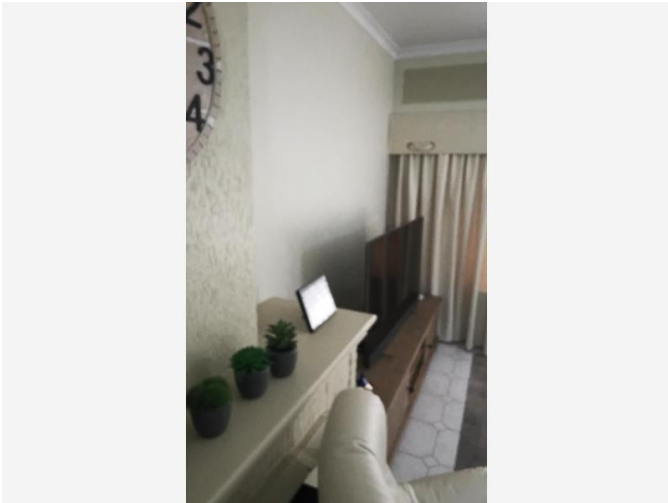
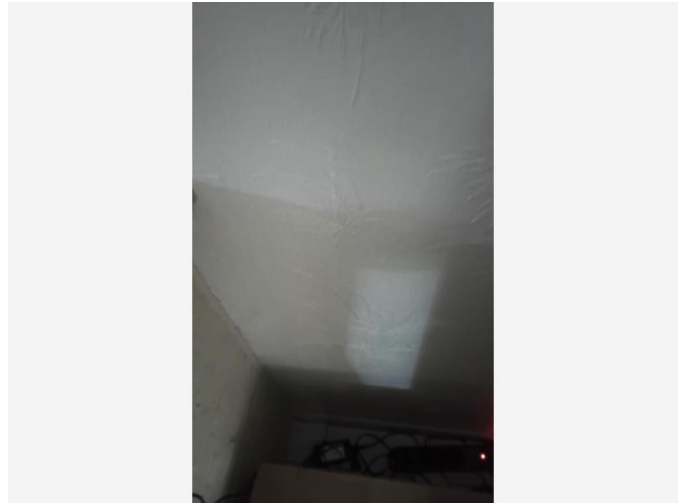
## Fiche 15: pleister op de muren

Geen asbest

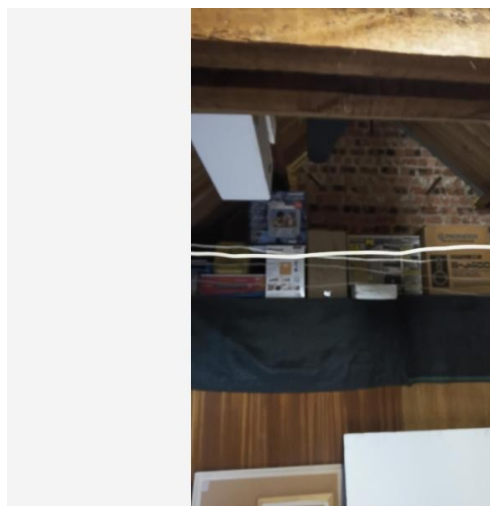
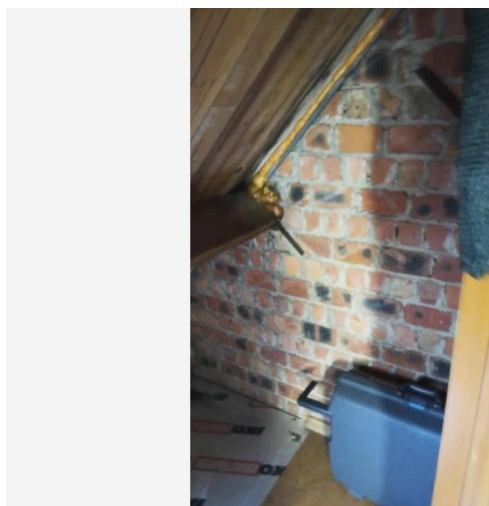
### Fiche 20: Zolder zonder bezetting

| Beschrijving | Notitie | Terug te vinden op plannen |
|---|---|---|
| Fiche 20: Zolder zonder bezetting | er is geen pleister enkel bakstenen | Plan 1.3: zolder |

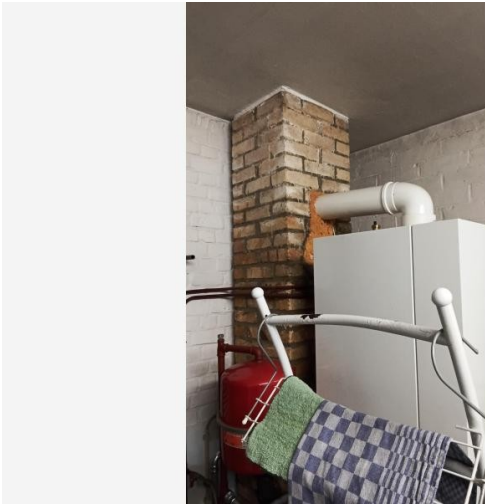
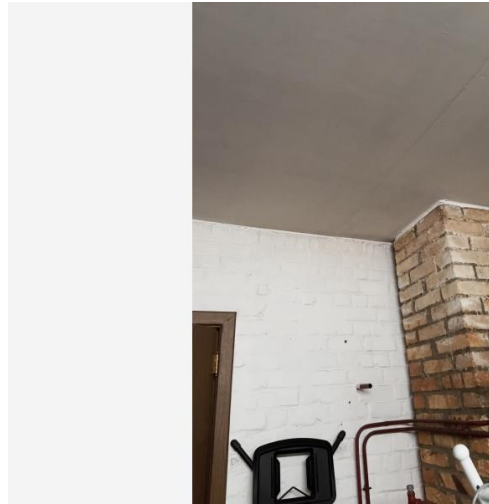
## Fiche 22: Geen bezetting stook lokaal

| Beschrijving | Notitie | Terug te vinden op plannen |
|---|---|---|
| Fiche 22: Geen bezetting stook lokaal | - | Plan 1.1: gelijkvloers |
