# Asbestinventarisatetest

Pastoor Baeyensstraat 13/201, 2600 Antwerpen

Attestnummer : 20260701-000200.000

**Asbestveilig** (maar niet asbestvrij)

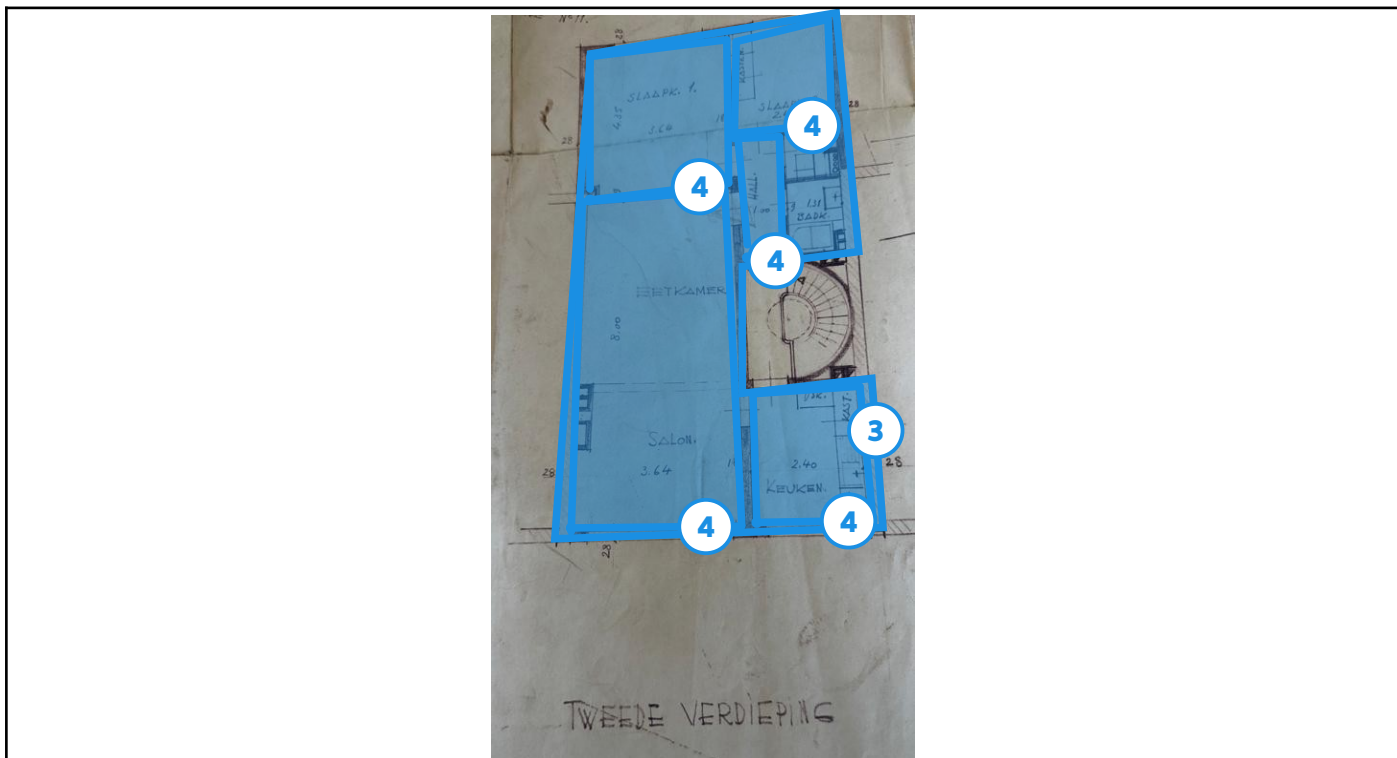
## Plan 1.2: Grondplan wanden en plafonds

| Beschrijving | Type | Actie |
|---|---|---|
| 2. Niet waarneembare lijm achter Faiencetegels | Advies | - |

| Beschrijving | Type | Actie |
|---|---|---|
| 4. Pleisterwerk wanden | Geen asbest | - |
