# Asbestinventarisat attest

Holstheide 11, 3040 Huldenberg

Attestnummer : 20260723-000037.000

**Niet-asbestveilig**

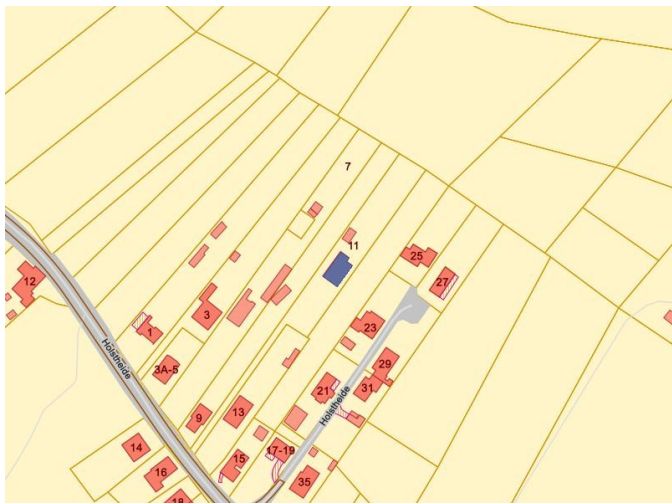
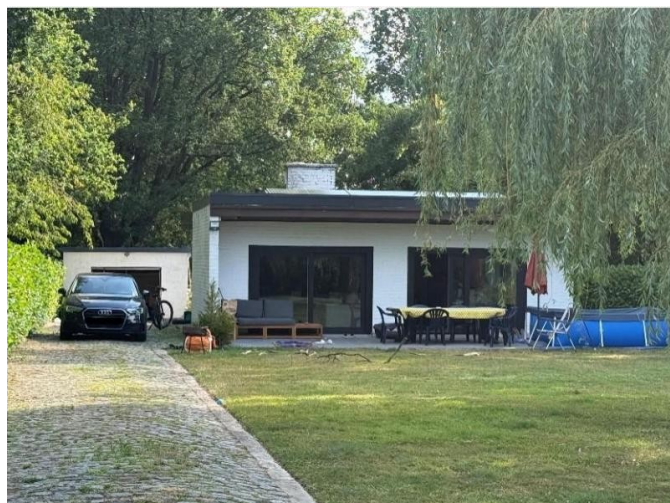
## Zone 1: Woning

Tijdens de inspectie vastgesteld:

- 1 Asbestmateriaal**
- 2 Beperkingen**
- 0 Uitsluitingen
- 0 Roerende goederen
- 0 Puin, steenslag, (water)bodem
- 2 Adviezen**
- 3 Geen asbest**

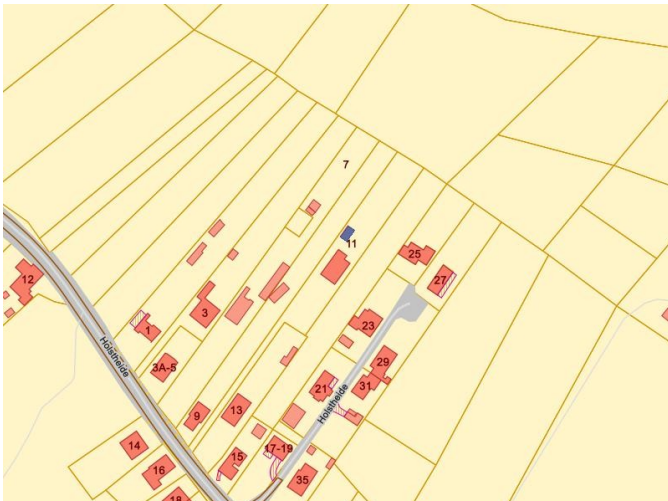
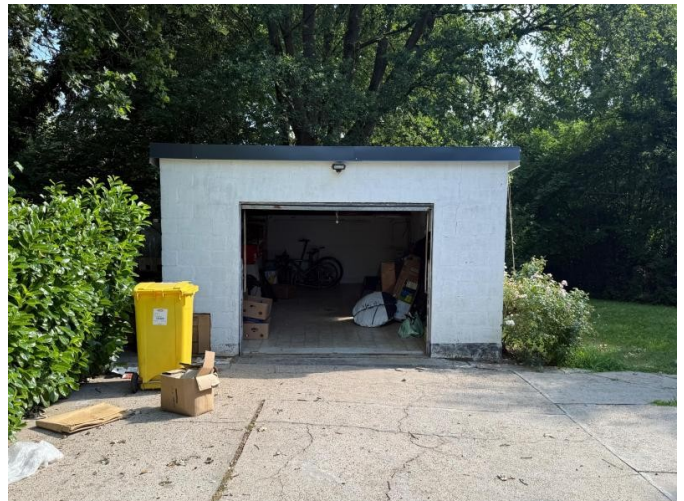
## Zone 2: Garage/berghok

Tijdens de inspectie vastgesteld:

- 1 Asbestmateriaal**
- 0 Beperkingen
- 0 Uitsluitingen
- 0 Roerende goederen
- 0 Puin, steenslag, (water)bodem
- 0 Adviezen
- 0 Geen asbest
