# Asbestinventarisatetest

K. Verbruggenstraat 29, 2870 Puurs-Sint-Amands

Attestnummer : 20260317-000126.000

**Niet-asbestveilig**

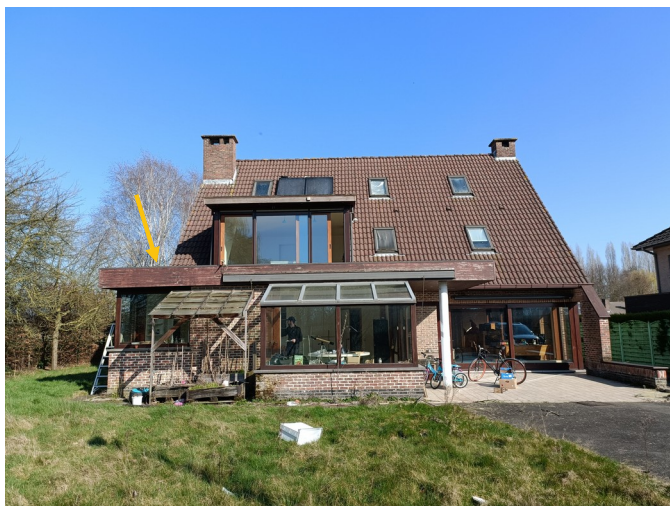
*Situeringsfoto*

□ Plan 1.4: A1 - Daken

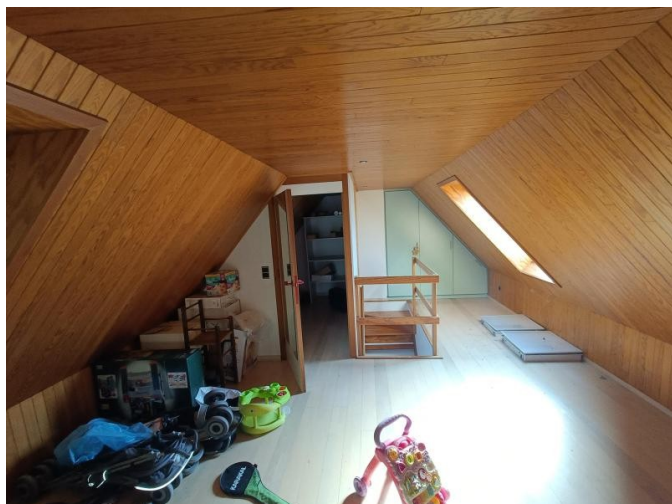
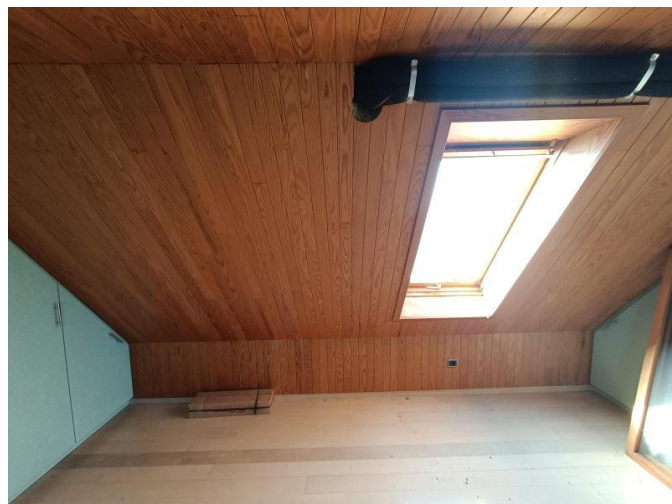
| Basis voor advies | De asbestdeskundige beoordeelt het materiaal als niet-asbestverdacht. |

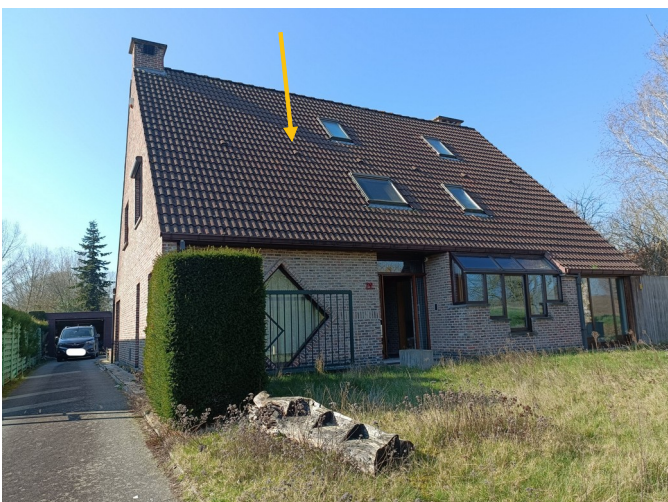
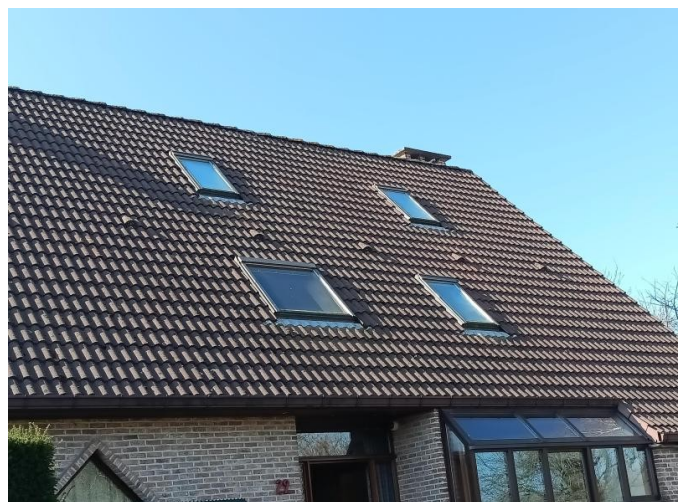
## Fiche 18: Hoofddak

| Beschrijving | Notitie | Terug te vinden op plannen |
|---|---|---|
| Fiche 18: Hoofddak | <p>Het waarneembare hoofddak is uitgevoerd in dakpannen.</p> <p>Niet-waarneembare, afgeschermd onderliggende lagen/onderdaken konden niet onderzocht worden binnen de scope van het onderzoek. Een volledige beoordeling van het asbesthoudend karakter van dit schildeel is enkel mogelijk mits uitbreiding naar aanvullend/destructief onderzoek (optioneel).</p> | Plan 1.4: A1 - Daken |
