Secretaris Meyerlei 55, 2170 Antwerpen

## Over dit attest

Dit asbestattest is het verslag van een uitgevoerde asbestinventarisatie op uw locatie. De belangrijkste conclusies staan gebundeld op het voorblad. Meer details over de aangetroffen asbestmaterialen, foto's, plannen en adviezen vindt u verder in het asbestattest.

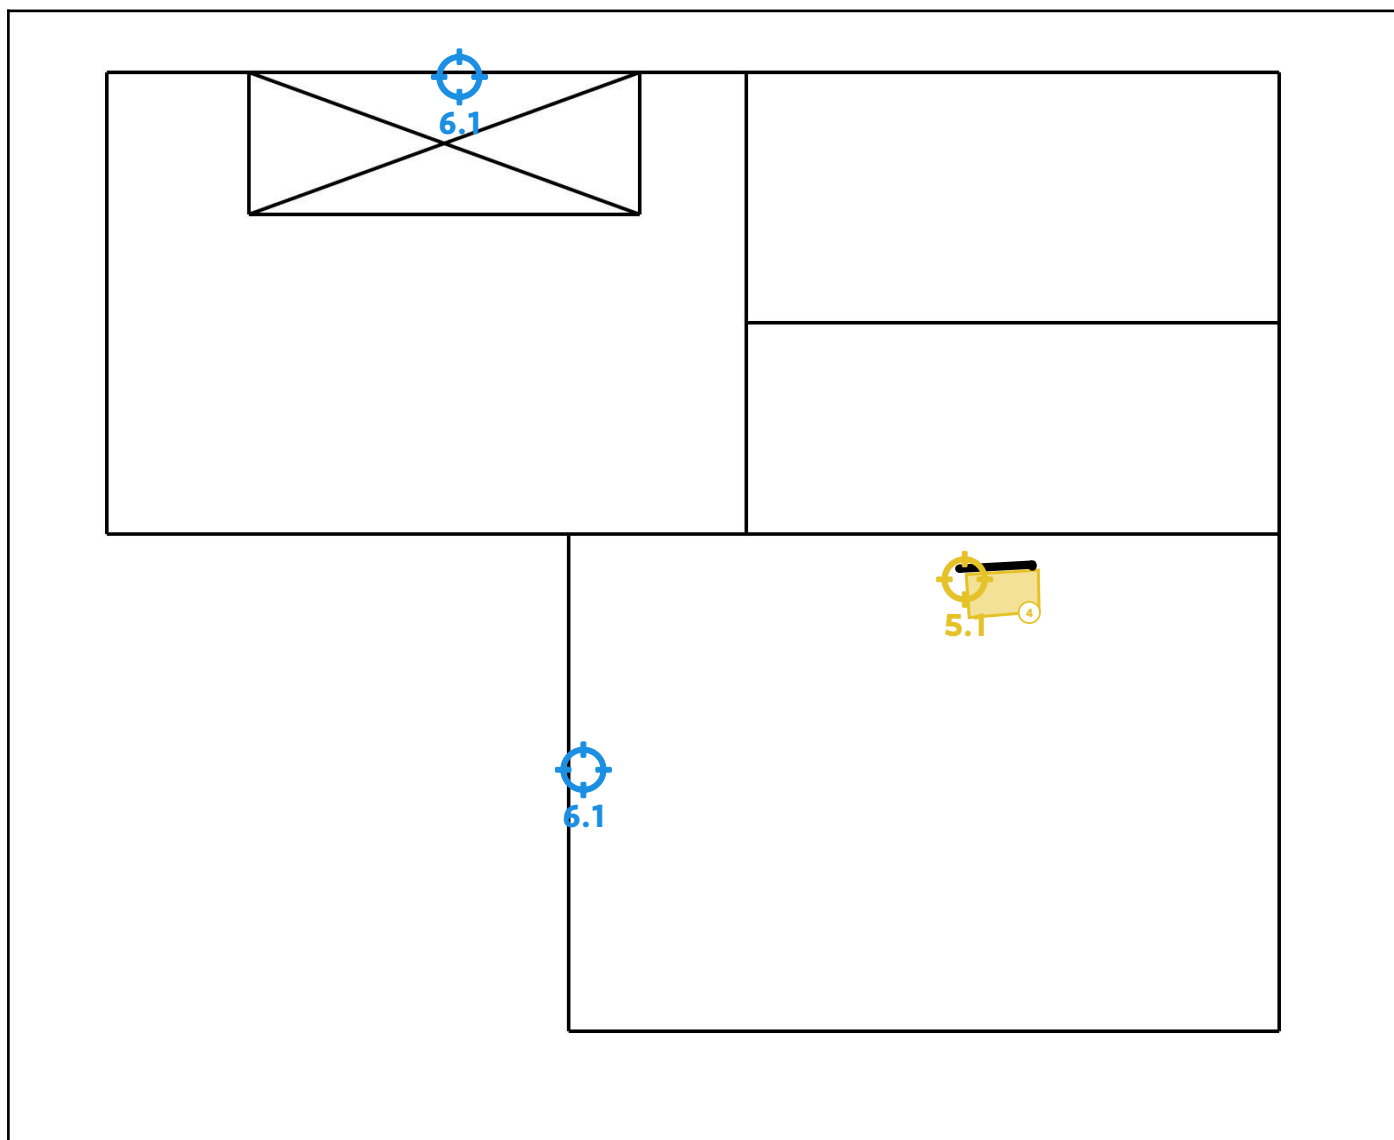
## Plan 1.1: Kelder

| Beschrijving | Type | Actie |
|---|---|---|
| 4. Zekeringen kelder | Asbestmateriaal | Zorgvuldig beheren |
| 5. Achterplaat zekeringen | Asbestmateriaal | Zorgvuldig beheren |

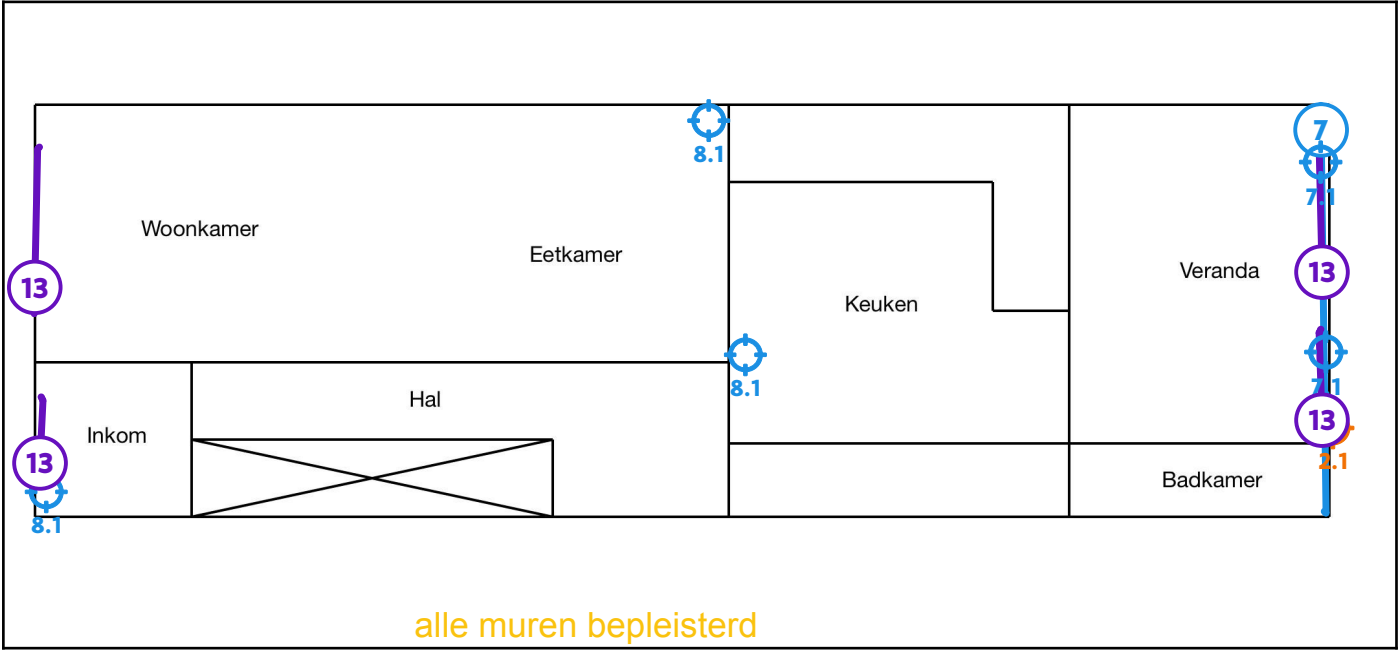
# Plan 1.2: Glv

| Beschrijving | Type | Actie |
|---|---|---|
| 2. Leien achter-zijgevel | Asbestmateriaal | Verwijderen |

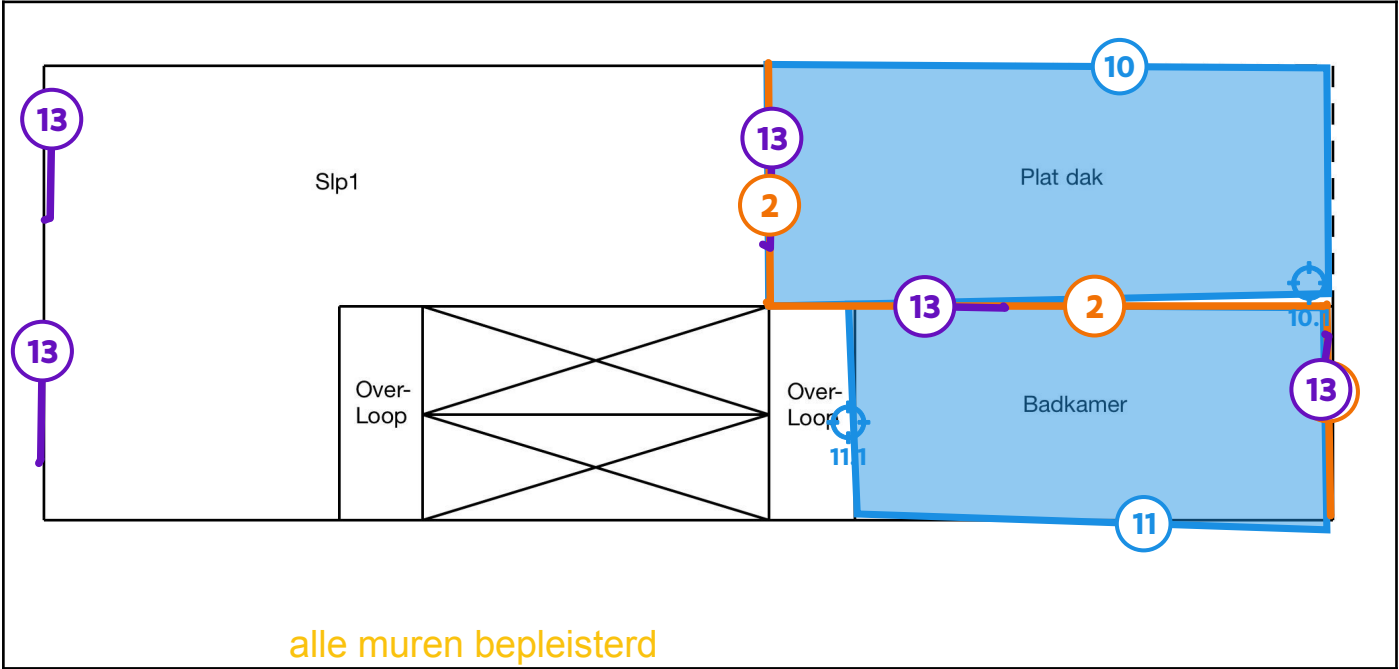
# Plan 1.3: 1é

| Beschrijving | Type | Actie |
|---|---|---|
| 2. Leien achter-zijgevel | Asbestmateriaal | Verwijderen |

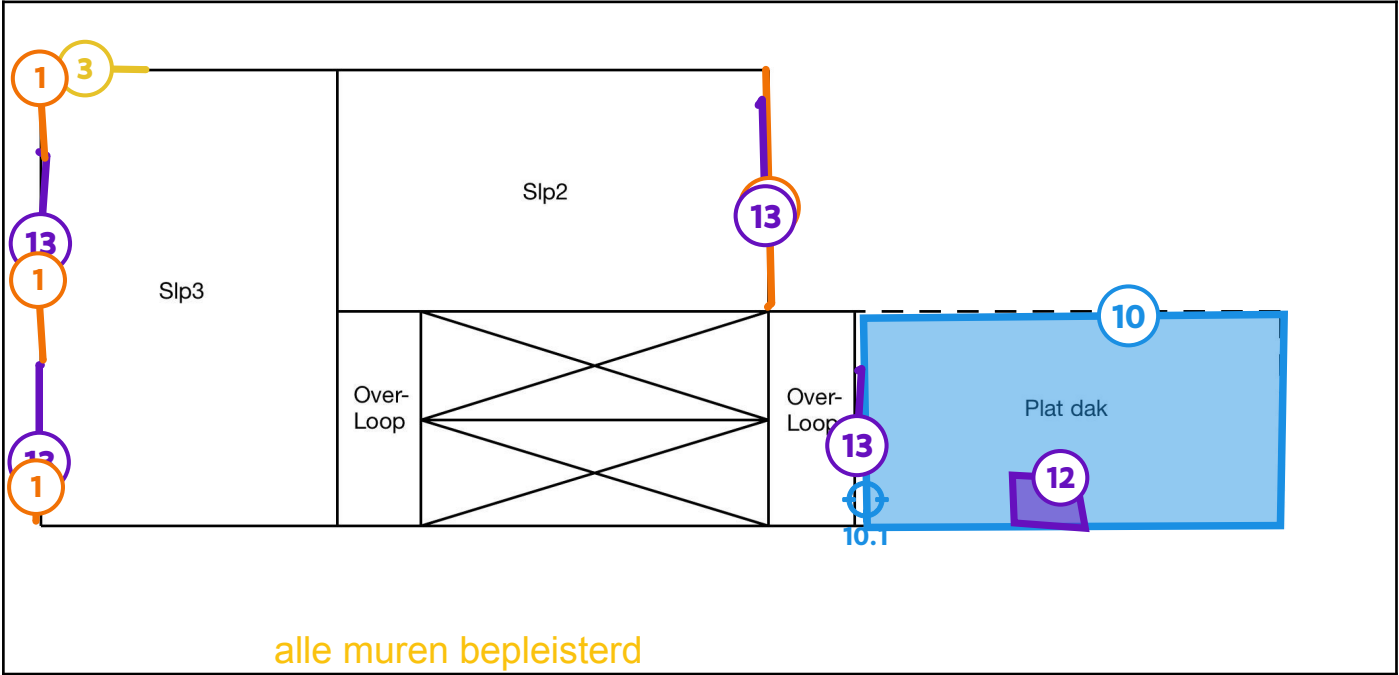
# Plan 1.4: 2é

| Beschrijving | Type | Actie |
|---|---|---|
| 1. Leien voorgevel | Asbestmateriaal | Verwijderen |
| 2. Leien achter-zijgevel | Asbestmateriaal | Verwijderen |
| 3. Plaat linkergevel | Asbestmateriaal | Zorgvuldig beheren |
