# Asbestinventarisatetest

Mandekensstraat 68, 9200 Dendermonde

Attestnummer : 20260723-000235.000

**Niet-asbestveilig**

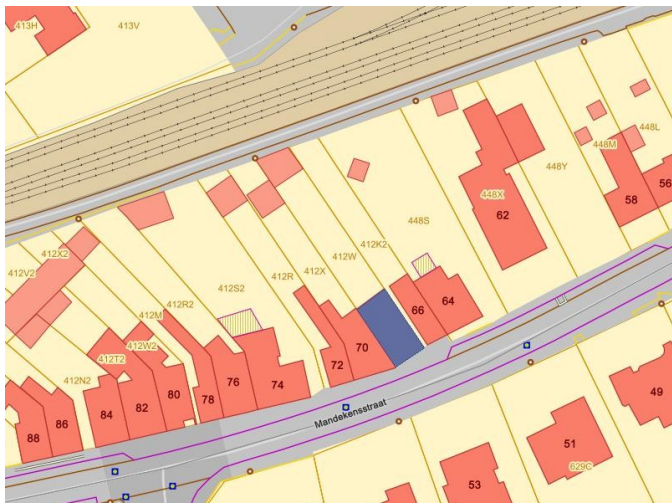
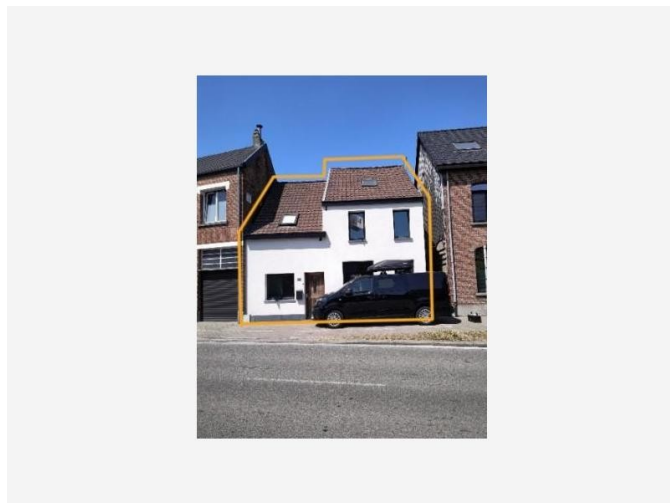
## Zone 1: Woning

Tijdens de inspectie vastgesteld:

- 0 Asbestmaterialen
- 0 Beperkingen
- 0 Uitsluitingen
- 0 Roerende goederen
- 0 Puin, steenslag, (water)bodem
- 0 Adviezen
- 0 Geen asbest

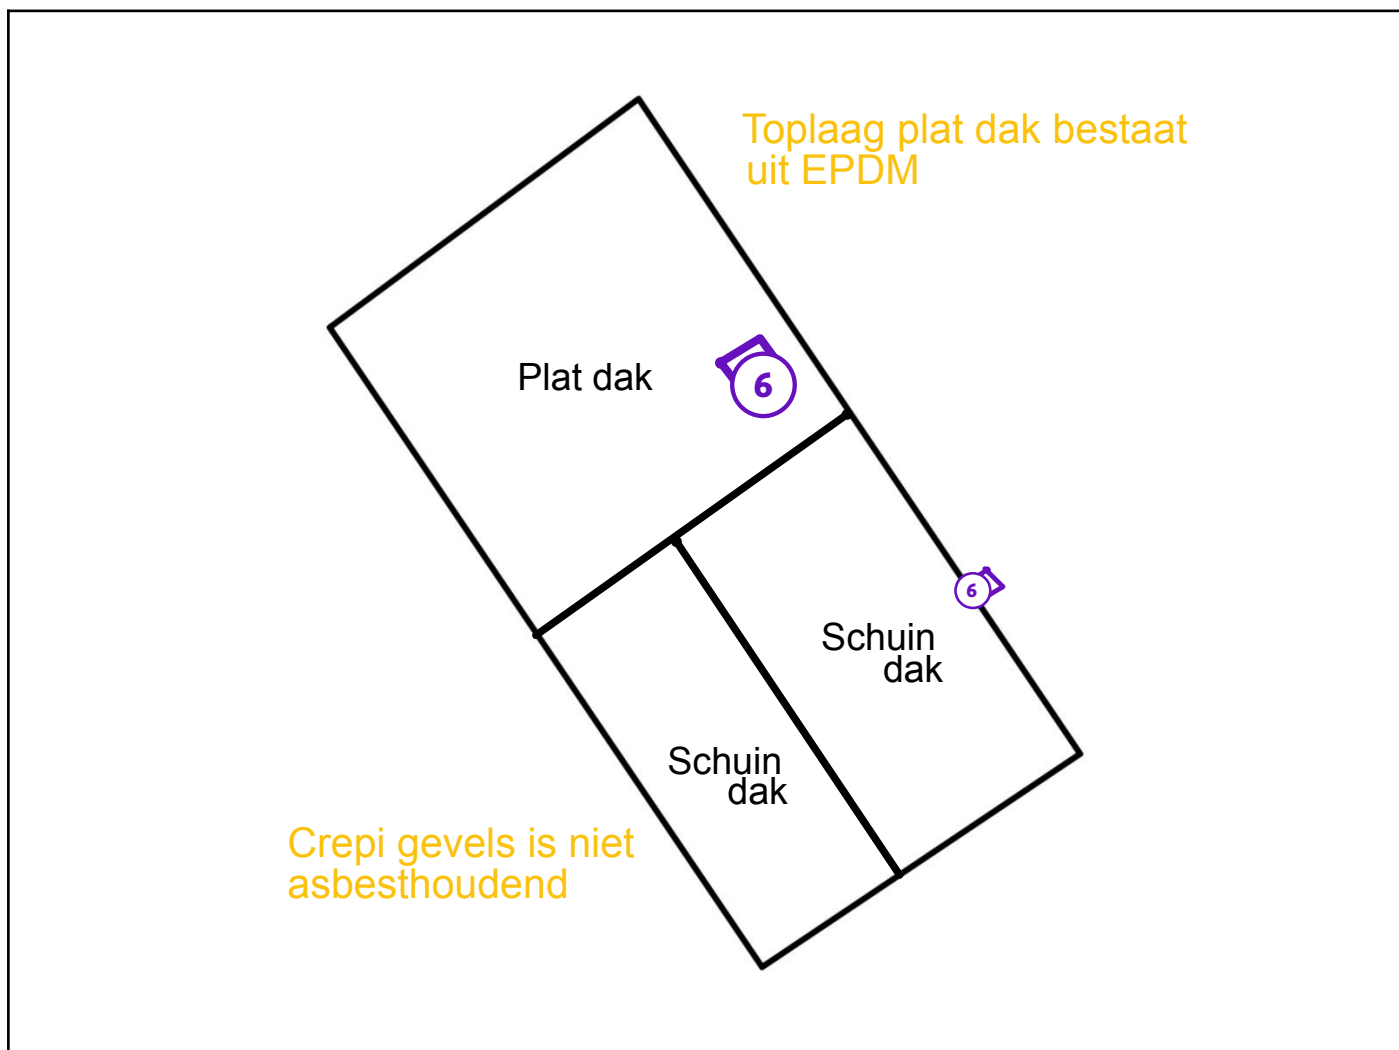
## Plan 1.1: Woning dakplan

| Beschrijving | Type | Actie |
|---|---|---|
| 10. Crepi gevels | Overige ruimte of materiaal | - |

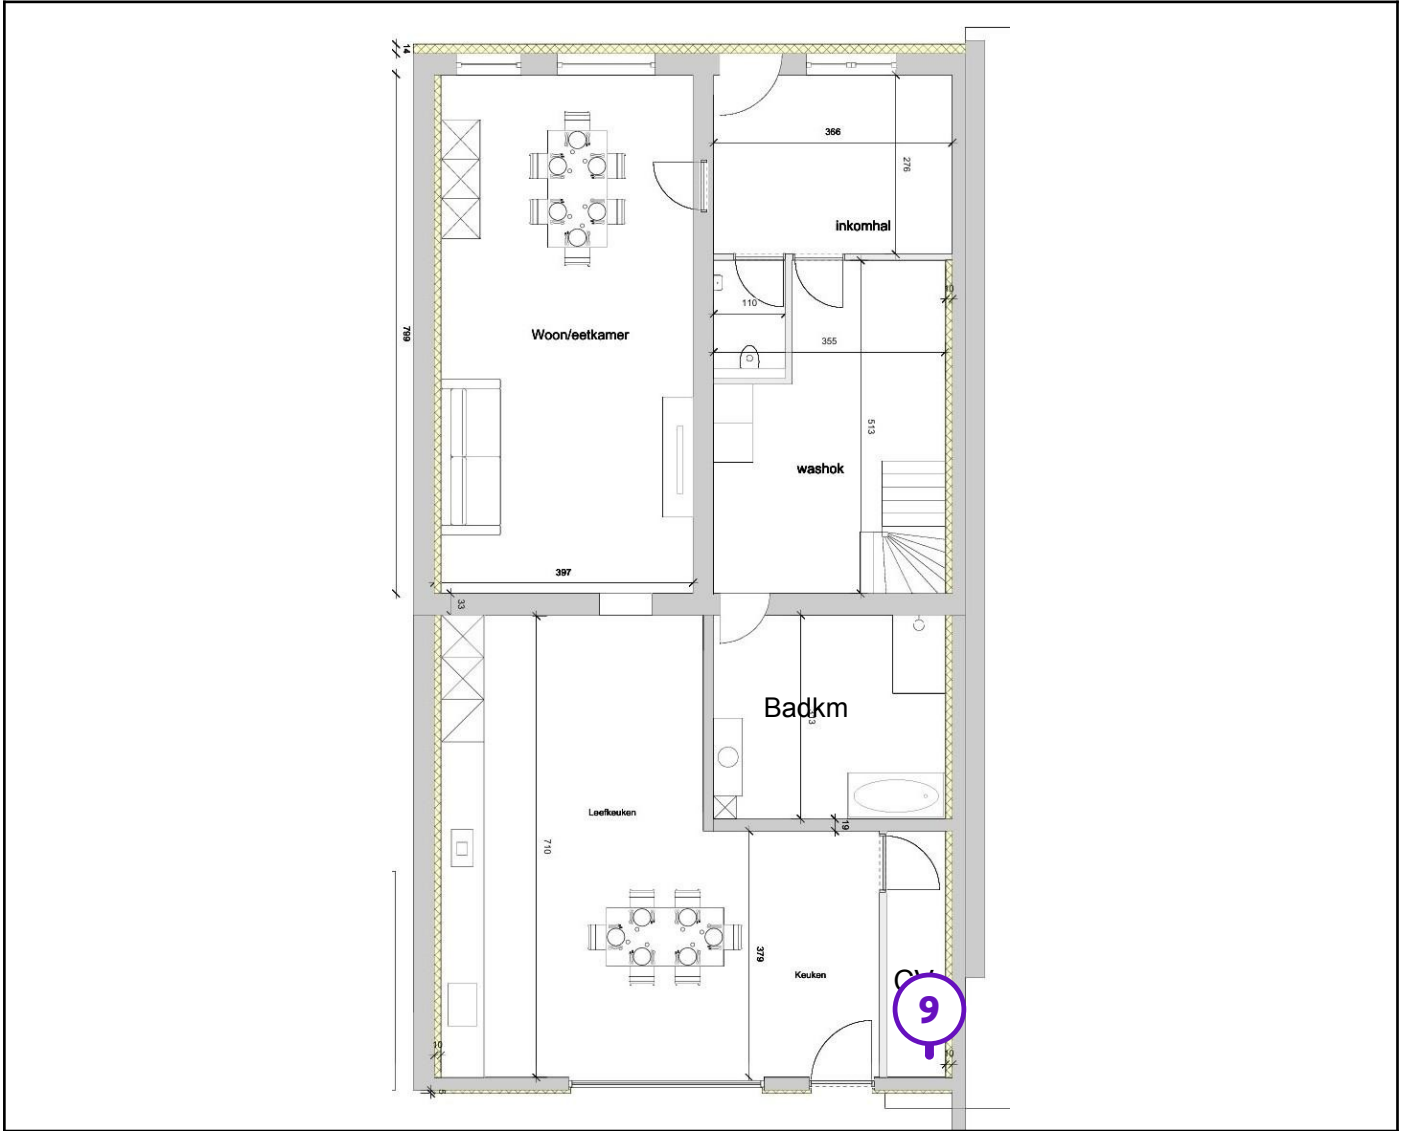
## Plan 1.4: Gelijkvloers plan

| Beschrijving | Type | Actie |
|---|---|---|
| 9. Materialen stookketel | Overige ruimte of materiaal | - |

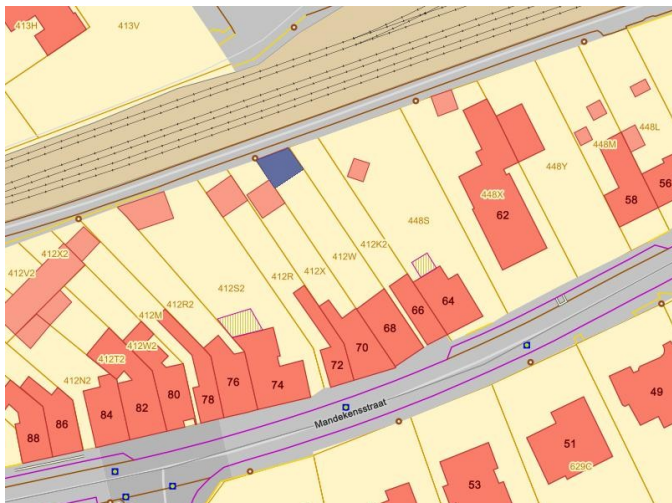
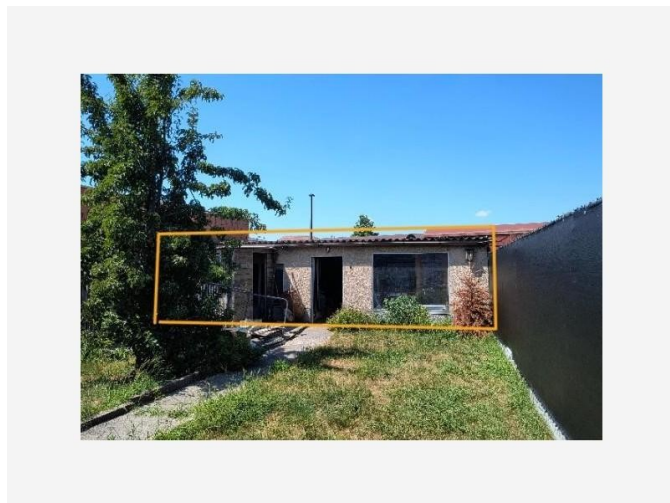
## Zone 2: Garage

Tijdens de inspectie vastgesteld:

### 2 Asbestmaterialen

Fixeer of bevochtig eerst de hechtingspunten.

Na de verwijdering fixeert of bevochtigt u de golfplaten in hun geheel.
