# Asbestinventarisatetest

Parklaan 114/5, 2650 Edegem

Attestnummer : 20241208-000094.000

Uitgegeven op : 08.12.2024

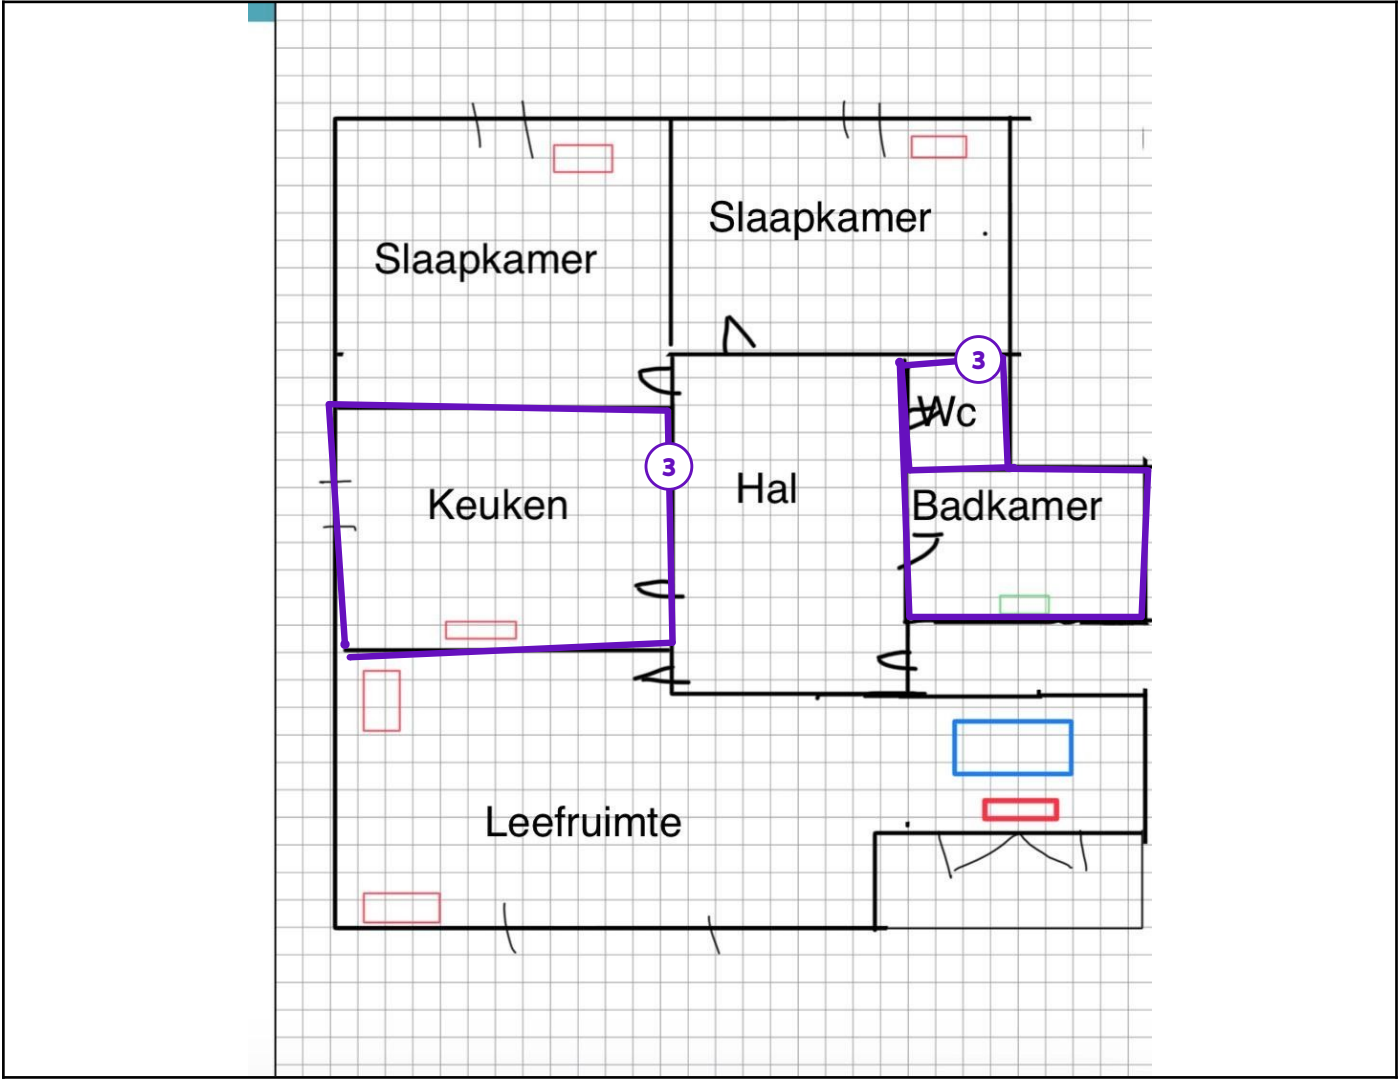
Plan 1.3: IMG\_2496

| Beschrijving | Type | Actie |
|---|---|---|
| 3. Tegellijn achter wandtegels & plinten | Advies | - |
