# Asbestinventarisat attest

Putsesteenweg 74, 2920 Kalmthout

Attestnummer : 20260724-000175.000

Uitgegeven op : 24.07.2026

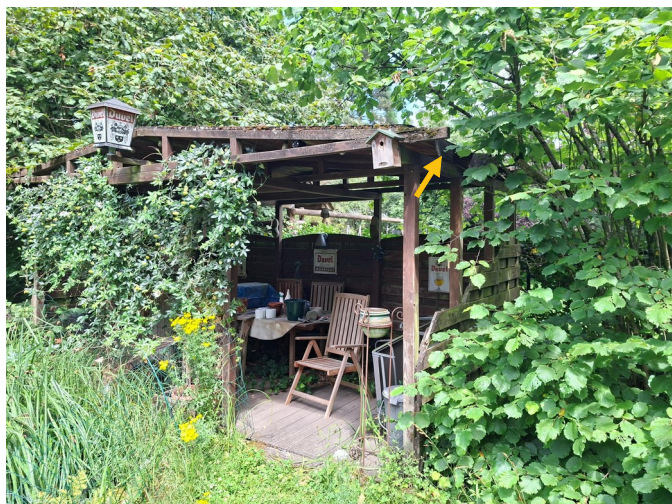
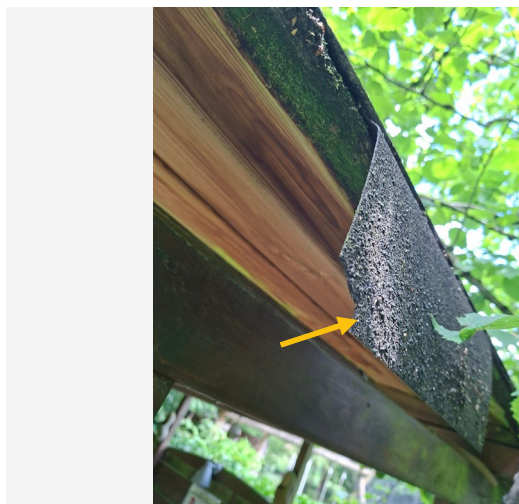
Overzichtsfoto

| Basis voor advies | De asbestdeskundige beoordeelt het materiaal als niet-asbestverdacht. |

Geen asbest
