# Asbestinventarisatetest

De Huttestraat 6, 3530 Houthalen-Helchteren

Attestnummer : 20260726-000082.000

Uitgegeven op : 26.07.2026

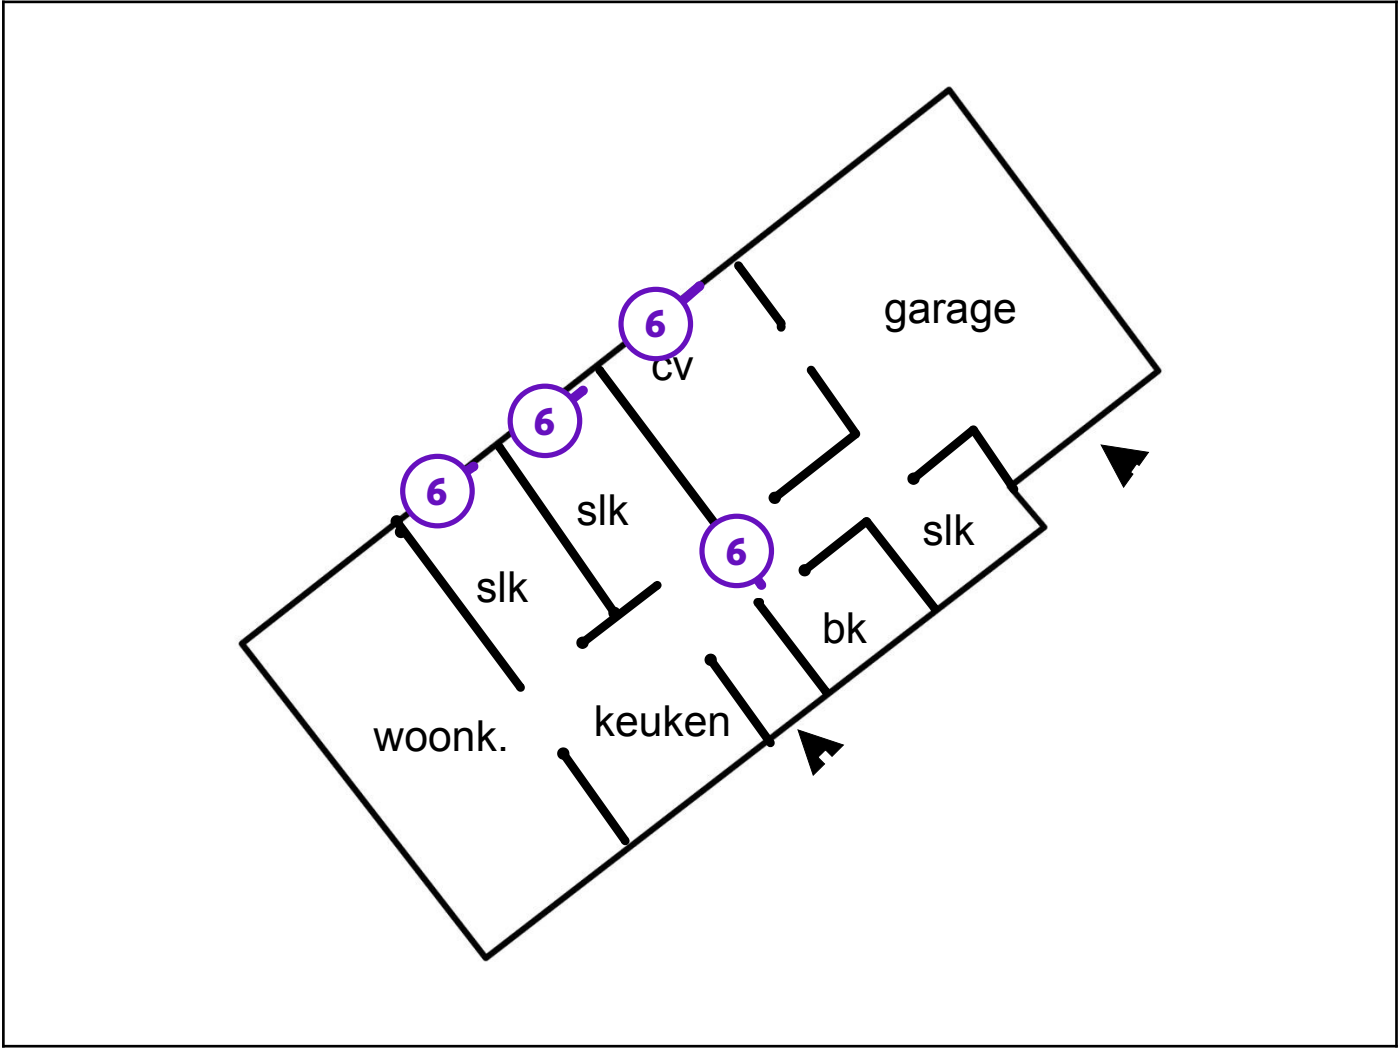
# Plan 1.3: nv0 kopie

| Beschrijving | Type | Actie |
|---|---|---|
| 6. raamtabletten en deurdorpels in natuursteen | Advies | - |

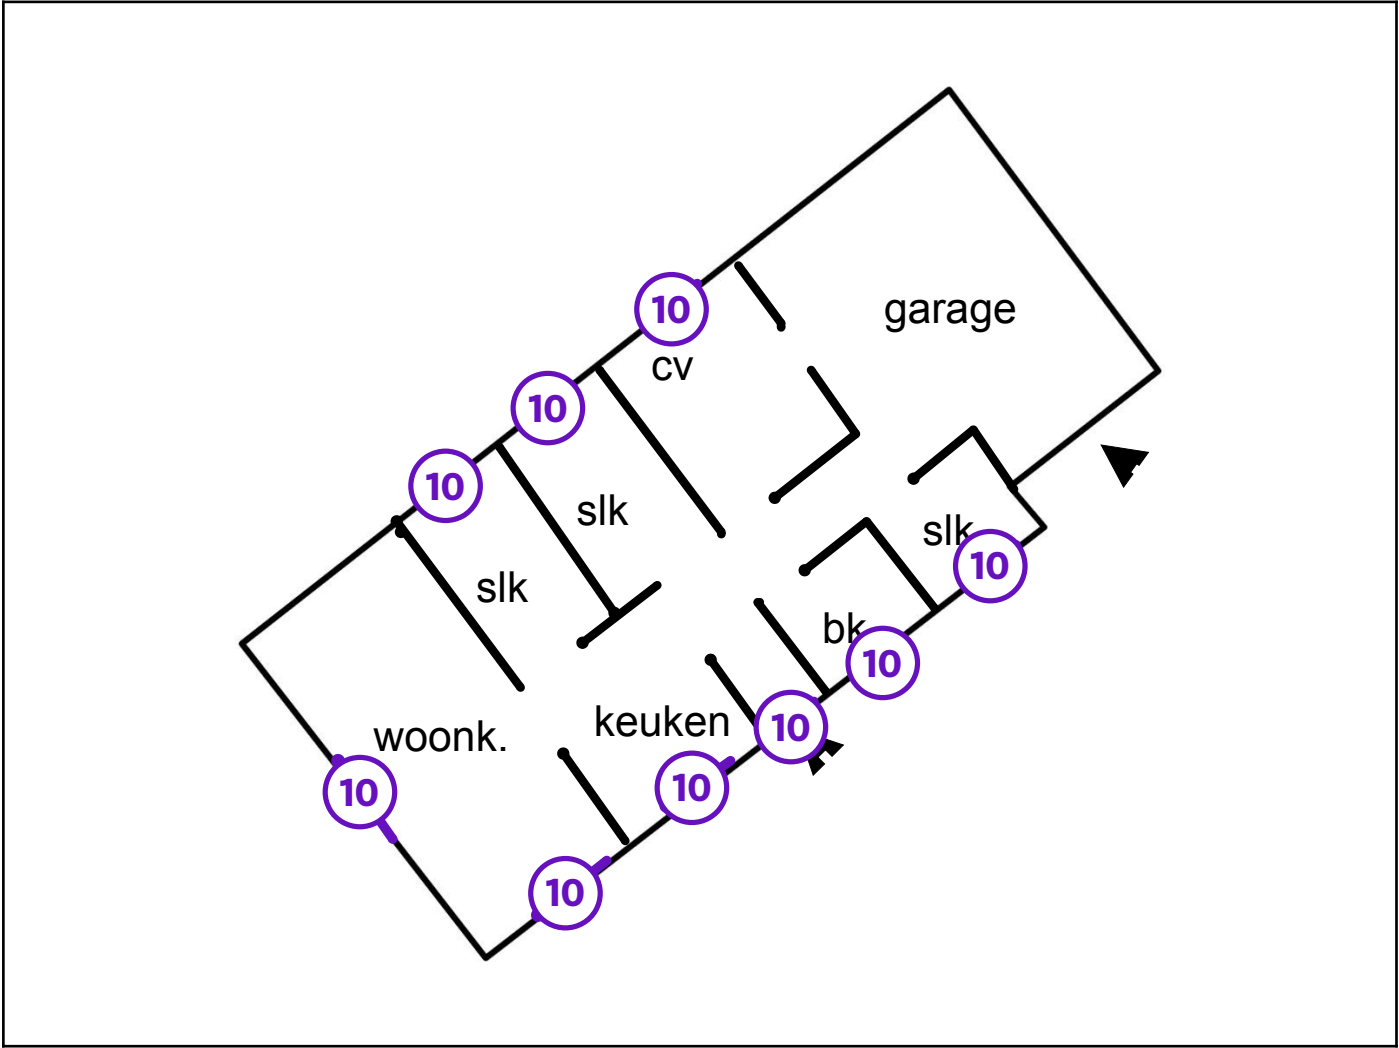
# Plan 1.4: nv0 kopie

| Beschrijving | Type | Actie |
|---|---|---|
| 10. siliconen ramen | Overige ruimte of materiaal | - |

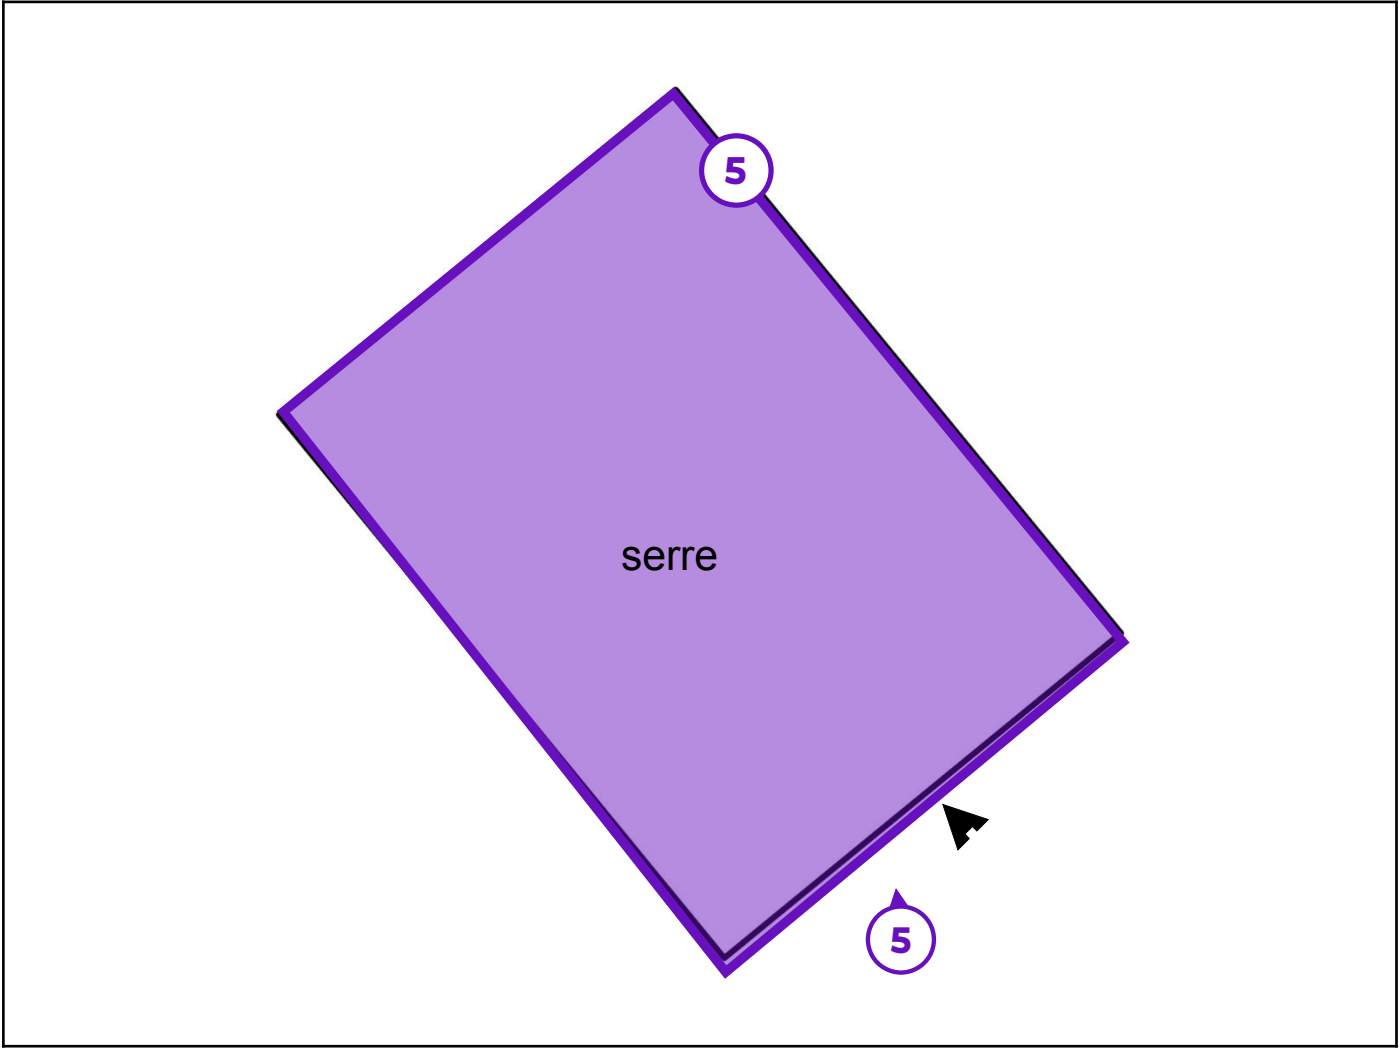
# Plan 3.1: serre

| Beschrijving | Type | Actie |
|---|---|---|
| 5. serre en hondenhok | Advies | - |

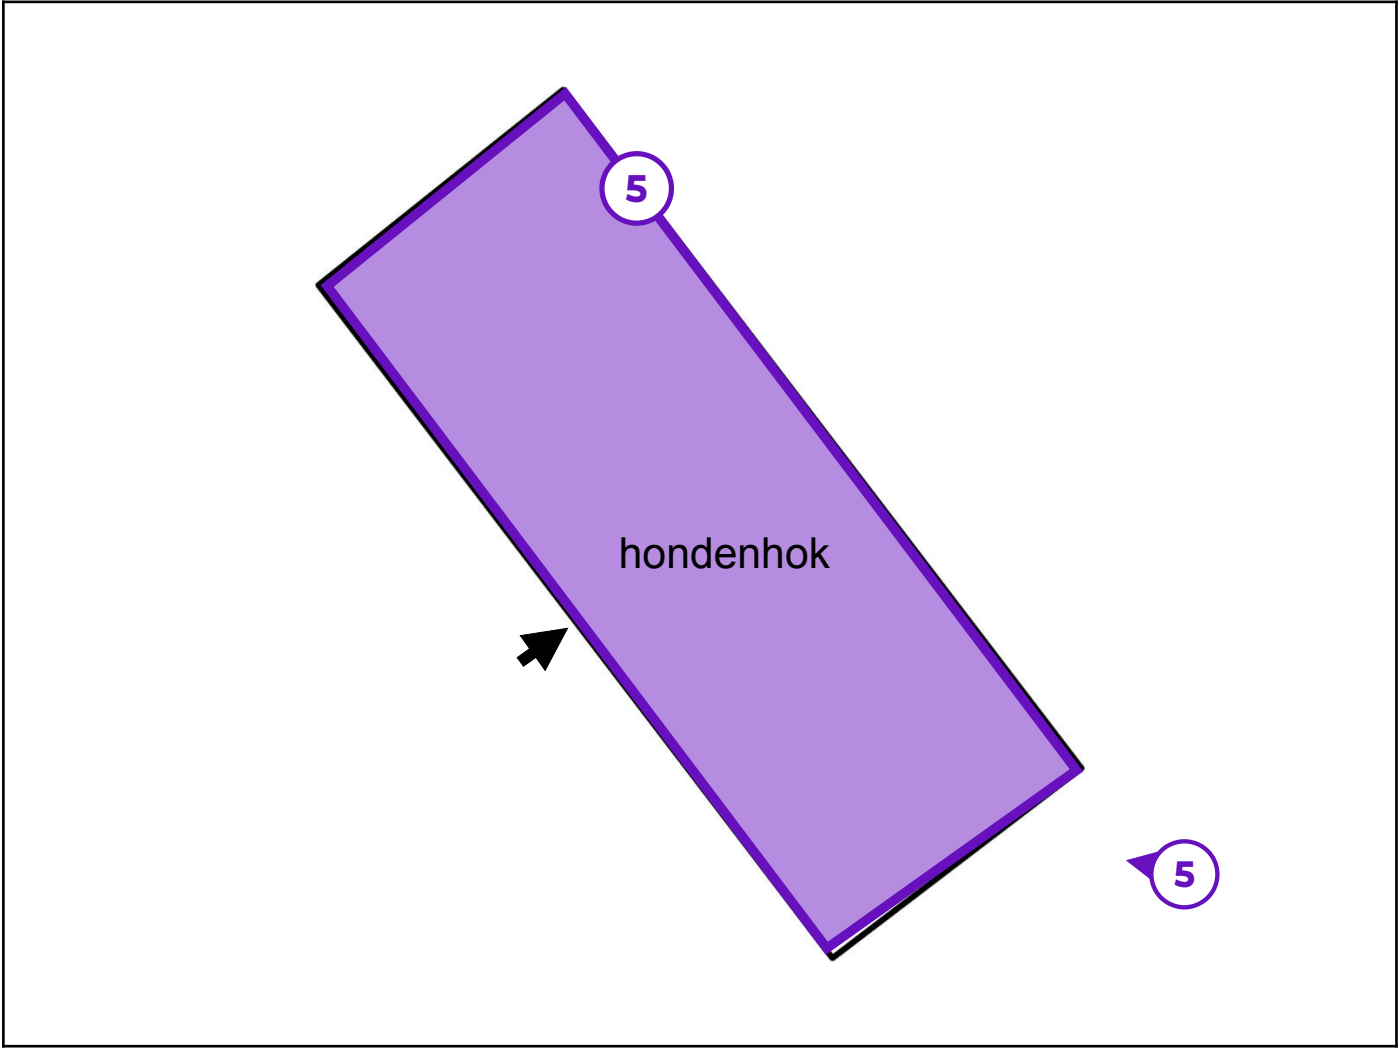
# Plan 4.1: hondenhok

| Beschrijving | Type | Actie |
|---|---|---|
| 5. serre en hondenhok | Advies | - |

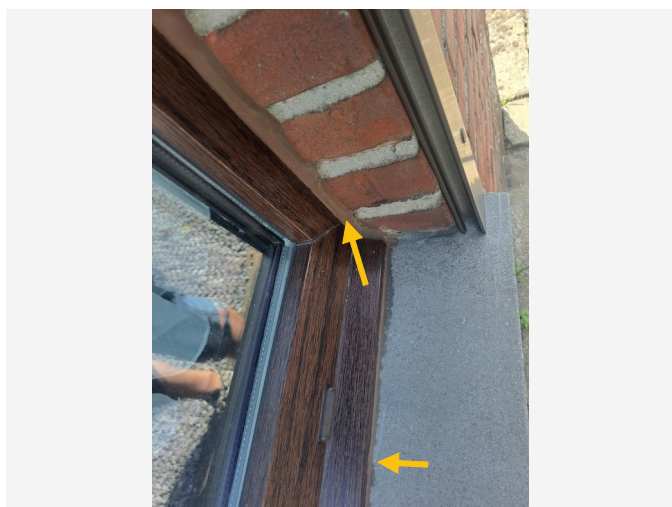
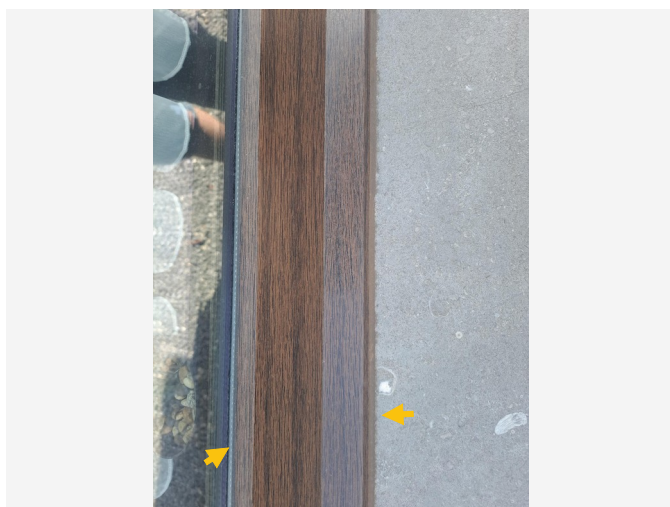
### Fiche 10: siliconen ramen

| Beschrijving | Notitie | Terug te vinden op plannen |
|---|---|---|
| Fiche 10: siliconen ramen | - | Plan 1.4: nv0 kopie<br>Plan 2.1: tuinhuis plan<br>Plan 5.1: garage |
