# Asbestinventarisat attest

Overimpestraat 24/26, 9340 Lede

Attestnummer : 20260714-000139.001

Uitgegeven op : 20.07.2026

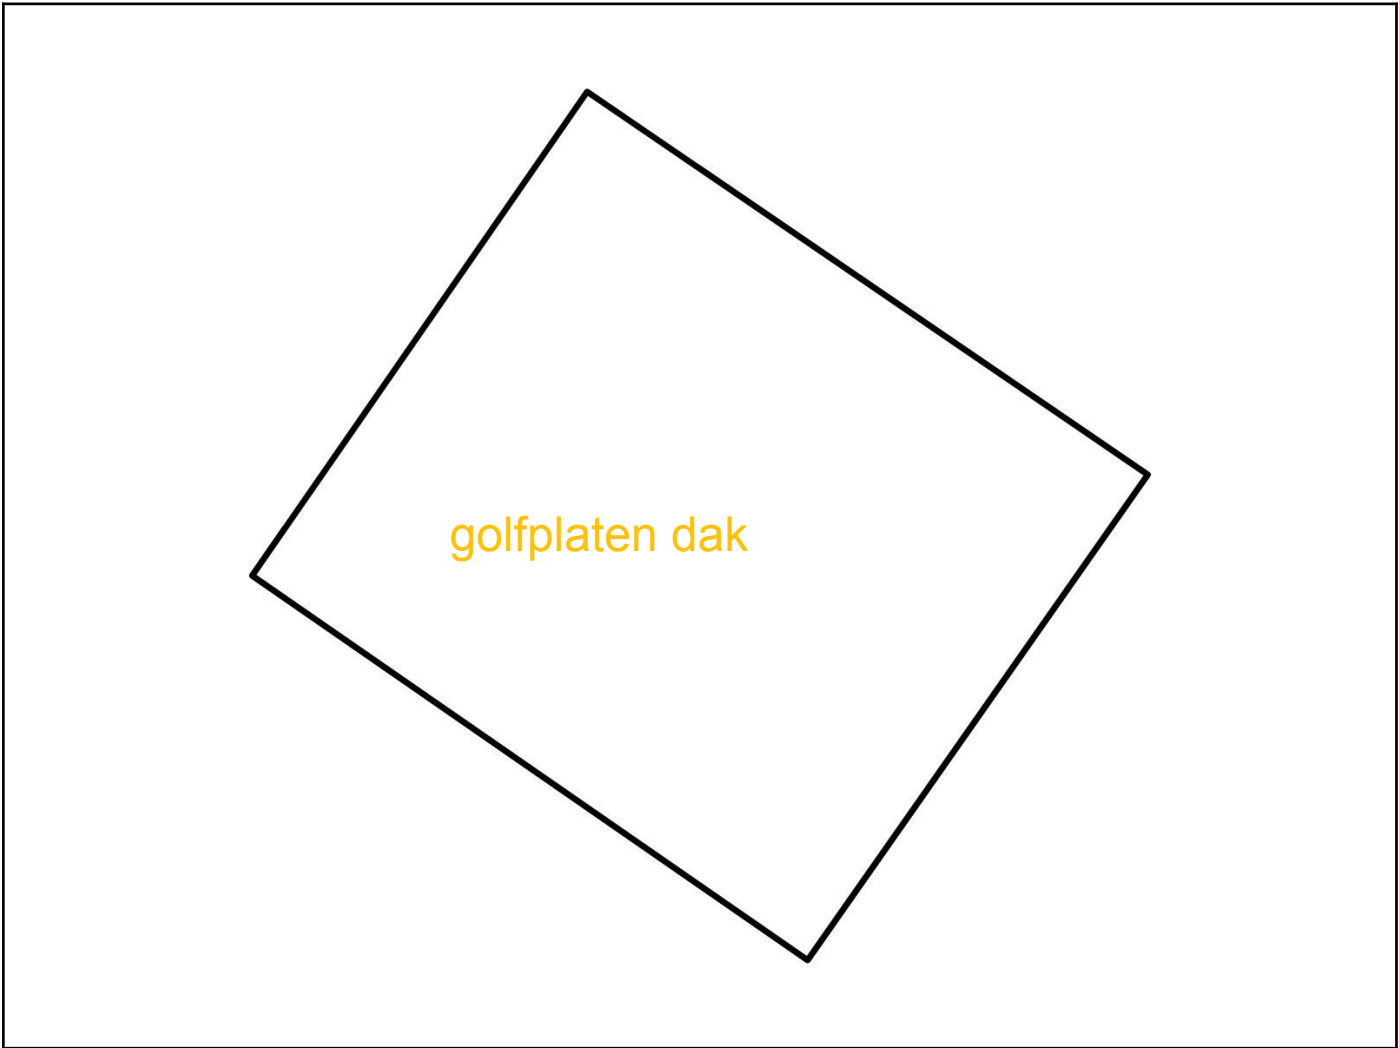
## Plan 2.2: Garage plan dak

| Beschrijving | Type | Actie |
|---|---|---|
| 5. golfplaten dak | Asbestmateriaal | <a href="#">Verwijderen</a> |

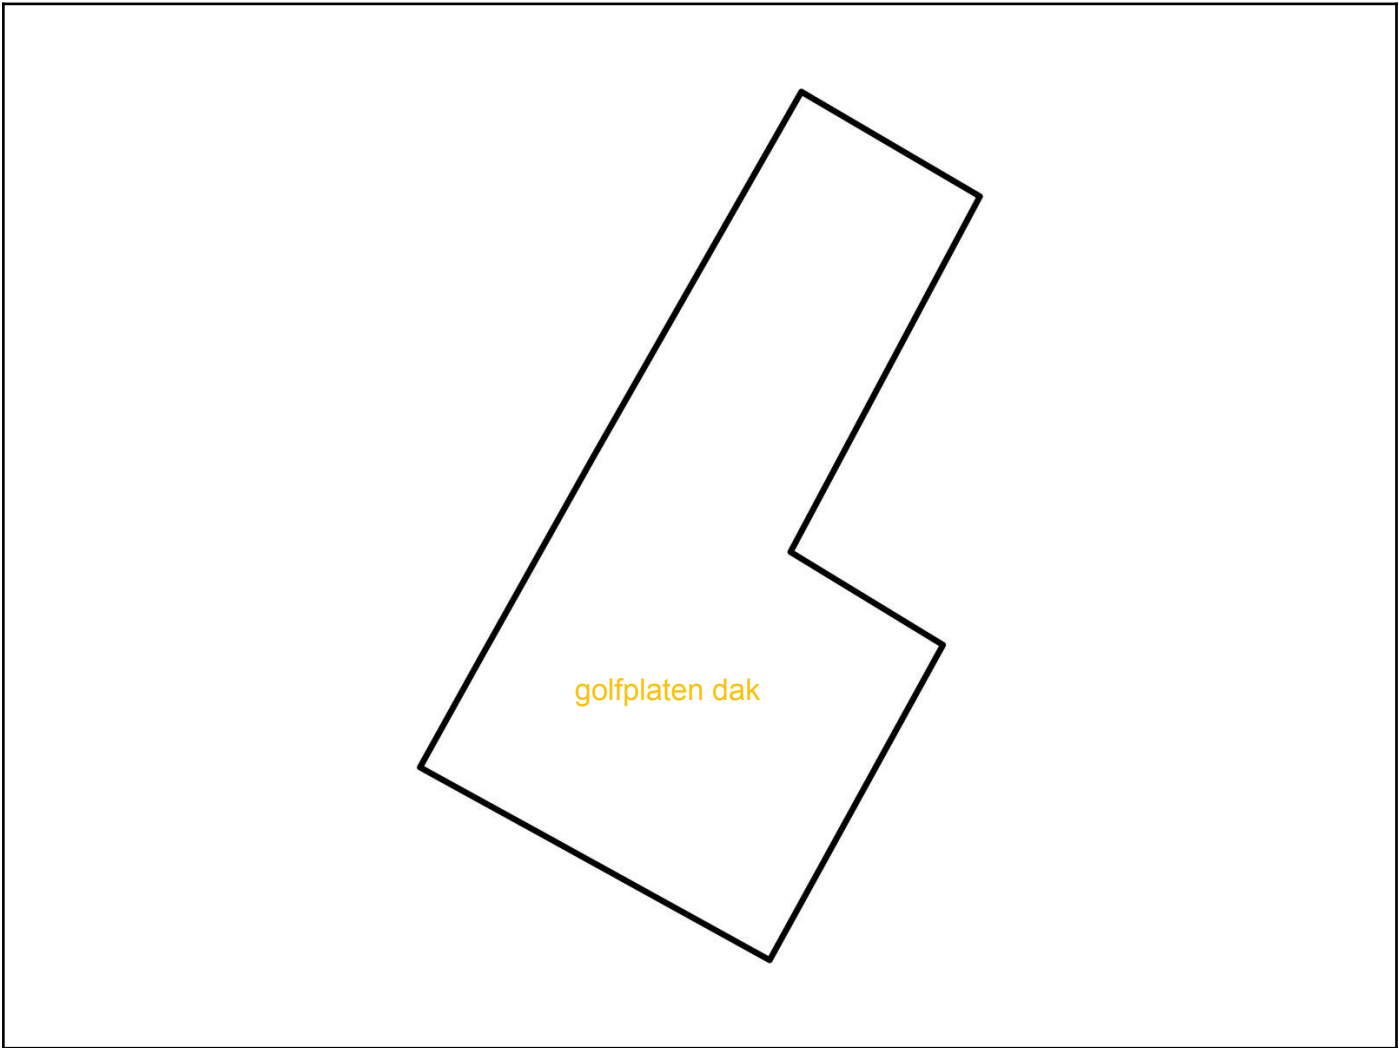
### Plan 3.2: Afdak plan

| Beschrijving | Type | Actie |
|---|---|---|
| 5. golfplaten dak | Asbestmateriaal | <a href="#">Verwijderen</a> |

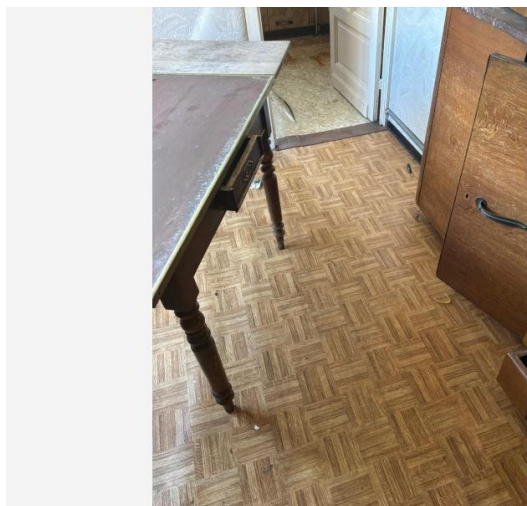
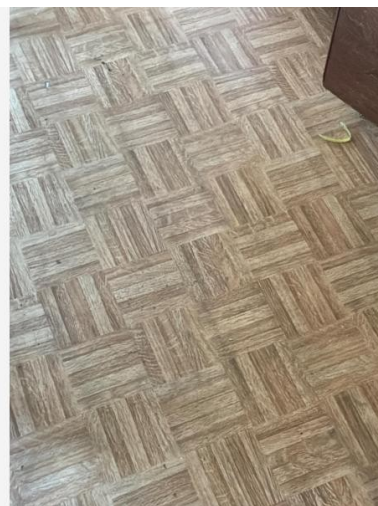
| Basis voor advies | De asbestdeskundige beoordeelt het materiaal als niet-asbestverdacht. |

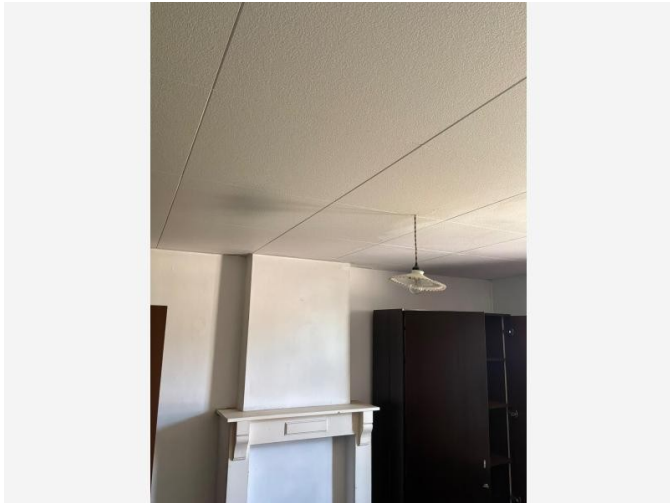
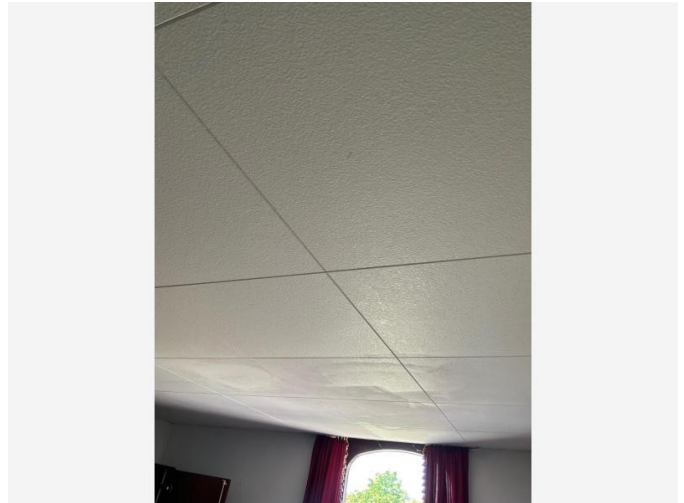
| Basis voor advies | De asbestdeskundige beoordeelt het materiaal als niet-asbestverdacht. |
