# Asbestinventarisat attest

Bovenkassei 78, 9506 Geraardsbergen

Attestnummer : 20251113-000024.000

**Niet-asbestveilig**

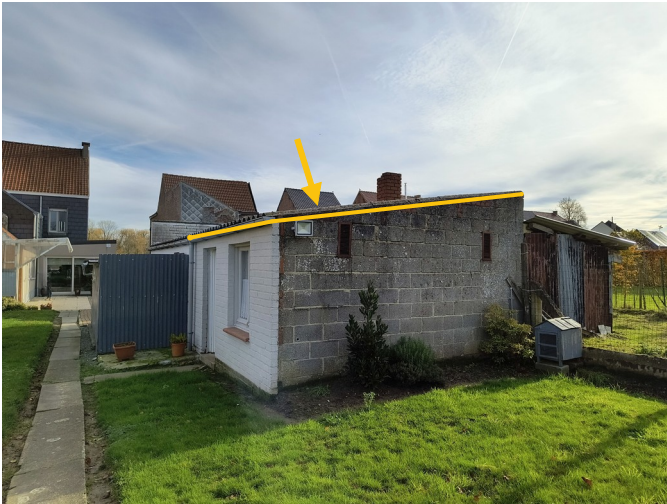
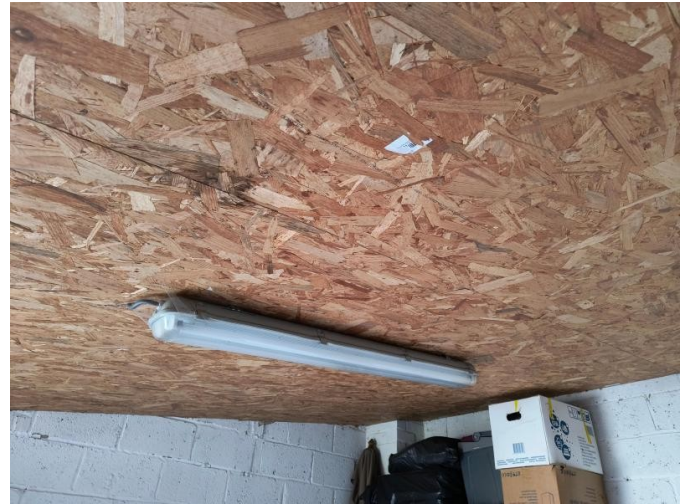
| Opmerking | <p>Aan de rechterzijgevel zijn leien waarneembaar die niet bereikbaar zijn.</p> <p>Staalname is noodzakelijk om deze leien uit te sluiten als asbesthoudend.</p> <p>Licht de bureu in over het potentiële gevaar.</p> |

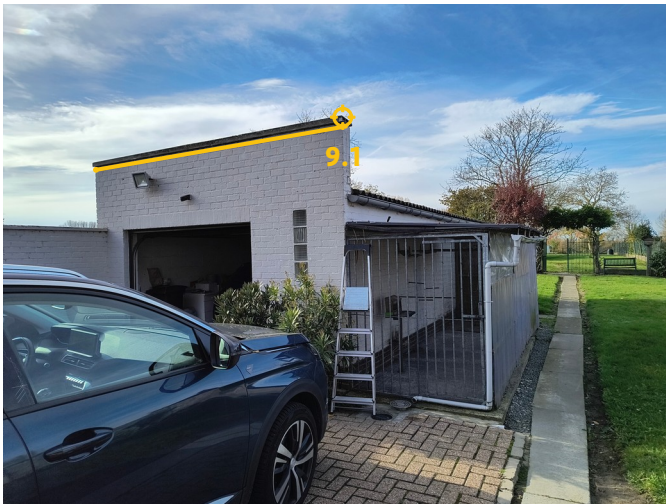
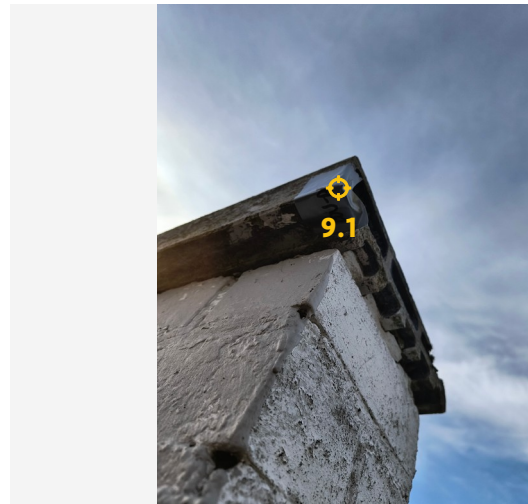
| Opmerking | <p>De cementschouw bevindt zich hoger dan 3,5m van de begane grond en is ook niet bereikbaar vanuit de woning.</p> <p>Op het gelijkvloers staat de buis niet in contact met de binnenlucht.</p> <p>Aangezien de zolder van de aanbouw niet inspecteerbaar is bestaat er een mogelijkheid dat de schouw daar wel in contact staat met de binnenlucht.</p> <p>Staalname is noodzakelijk om deze cementbuis uit te sluiten als asbesthoudend.</p> |

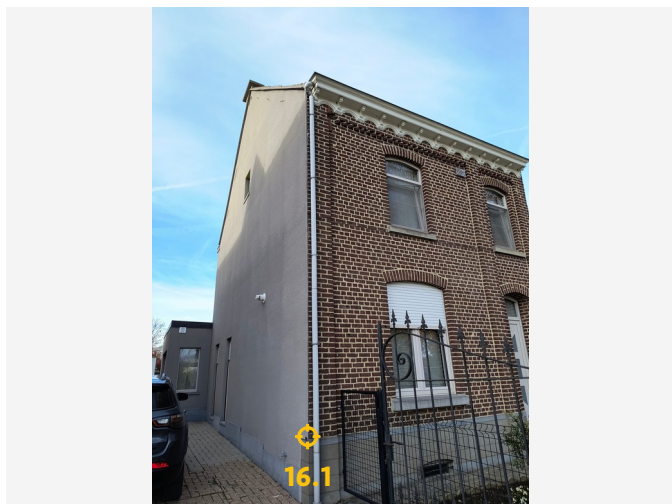
Overzichtsfoto

## Fiche 16: Crepi zijgevels

Geen asbest

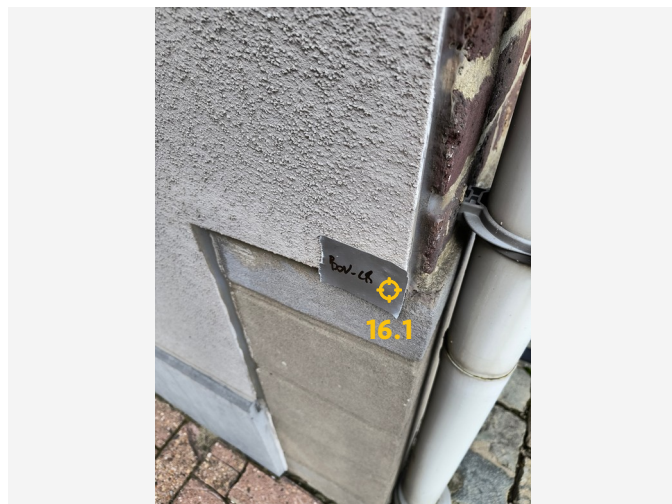
### Conclusie

Geen asbest

| Beschrijving | Crepi zijgevels |

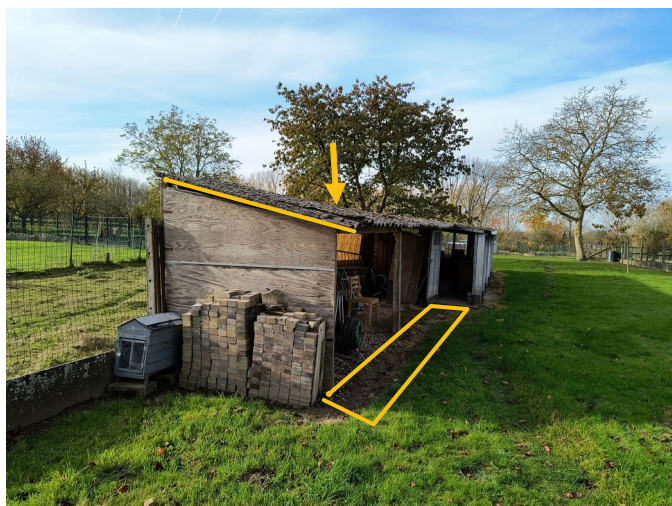
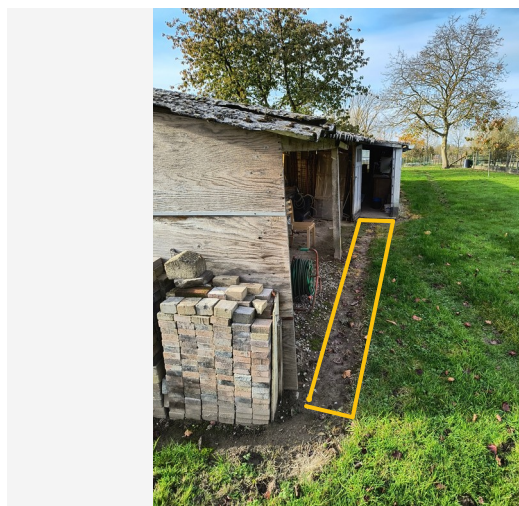
Afdruipzone/afvloeizone

Afspoelend regenwater kan asbestdeeltjes van verweerde asbestcementen dak- of gevelbekleding meenemen naar de bodem. De asbestdeeltjes in de bodem vormen een laag risico: bodempartikels houden de asbestdeeltjes voldoende vast om gezondheidsrisico's te vermijden. Door deze asbesthoudende bodemzone zorgvuldig te beheren, vermijdt u gezondheidsrisico's.

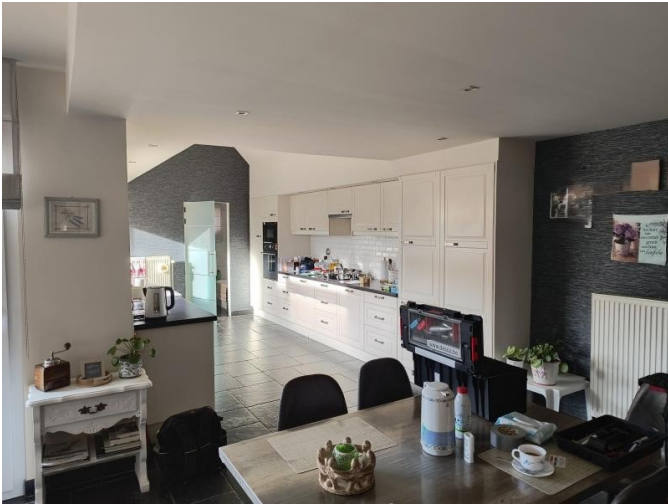
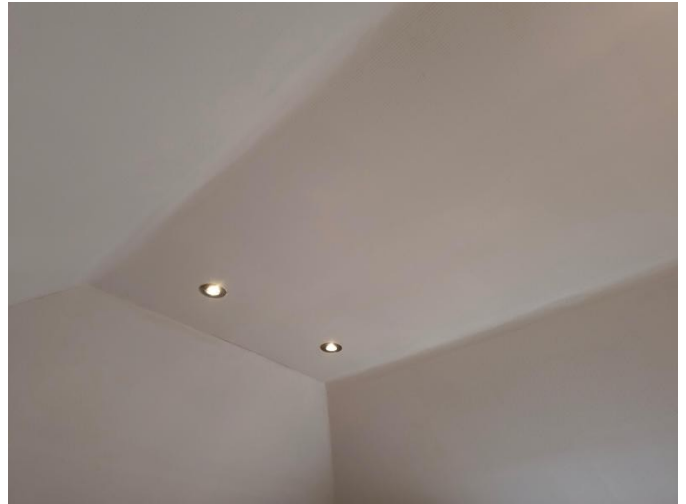
## Fiche 20: Pleisterwerk plafond

| Beschrijving | Notitie | Terug te vinden op plannen |
|---|---|---|
| Fiche 20: Pleisterwerk plafond | Alle plafonds in de woning zijn valse plafonds.<br><br>Er bestaat wel een mogelijkheid dat er zich asbesthoudend materiaal bevindt achter deze plafonds.<br><br>Er is geen pleisterwerk plafond op de kelderverdieping. | Plan 1.4: 2de verdiep plan<br>Plan 1.5: 1ste verdiep plan<br>Plan 1.6: Gelijkvloers plan<br>Plan 1.7: Kelder plan |
